**Kunnostuksen loppuraportti**

**14.3.2016**

# **RIIHIMÄEN TAVARA- ASEMAN POHJOISOSA PILAANTUNEEN MAAPERÄN KUNNOSTUKSEN LOPPURA- PORTTI**

### Riihimäen tavara-aseman pohjoisosa, pilaantuneen maaperän kunnostus

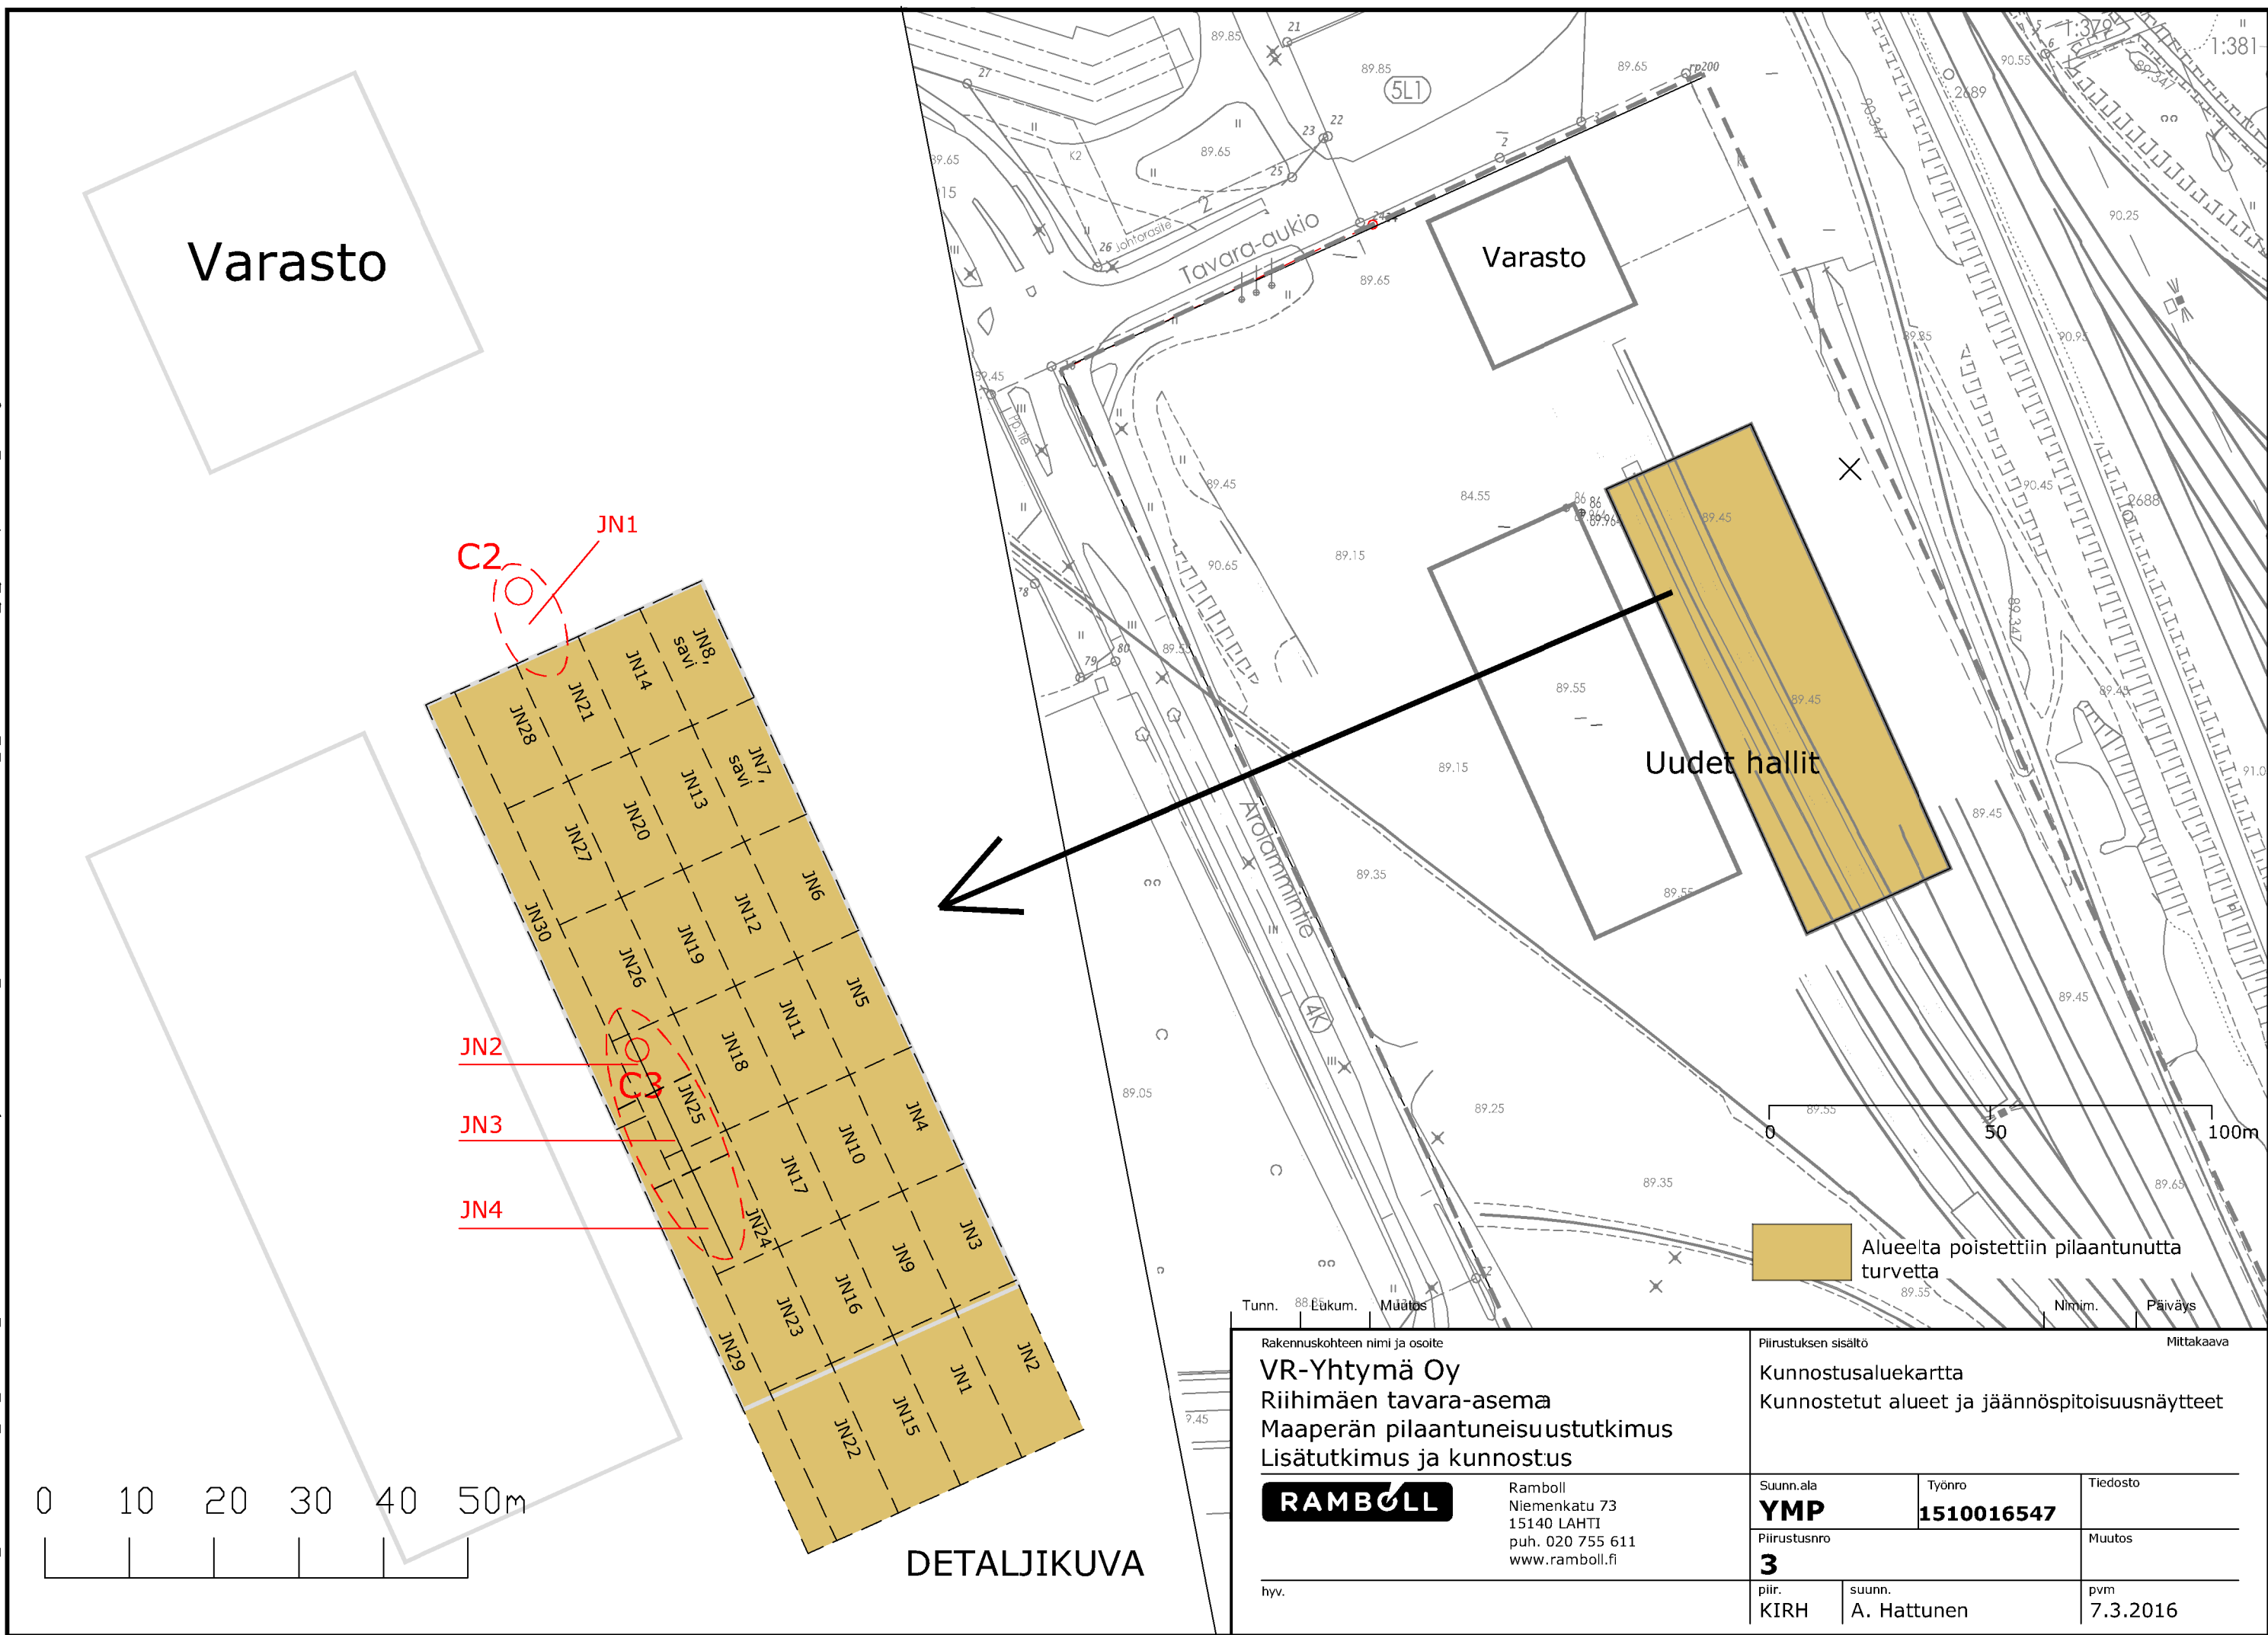
| VR-Yhtymä Oy | | Kunnostusaluekartta | | |

Pilaantuneen maaperän kunnostus toteutettiin massanvaihtona aikaisemmassa tutkimuksessa sekä lisätutkimuksessa pilaantuneeksi todetuilla alueilla. Kunnostetut alueet on esitetty raportin piirustuksessa 3.

Kunnostustyön aikaisen maanäytteenoton tulokset on esitetty raportin liitteenä 1 olevassa koon-titaulukossa ja näytteiden ottopaikat on esitetty piirustuksessa 3.

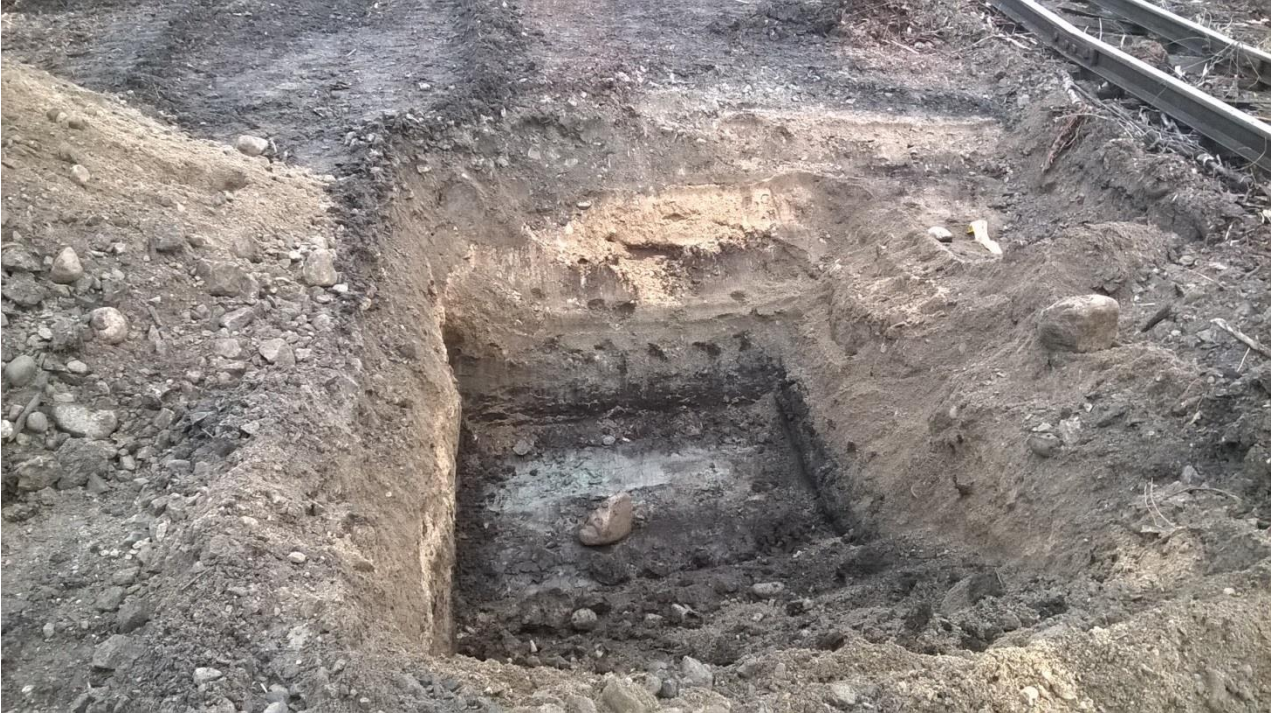
**Kuv a 1. Tarkentavan tutkimuksen KK8**

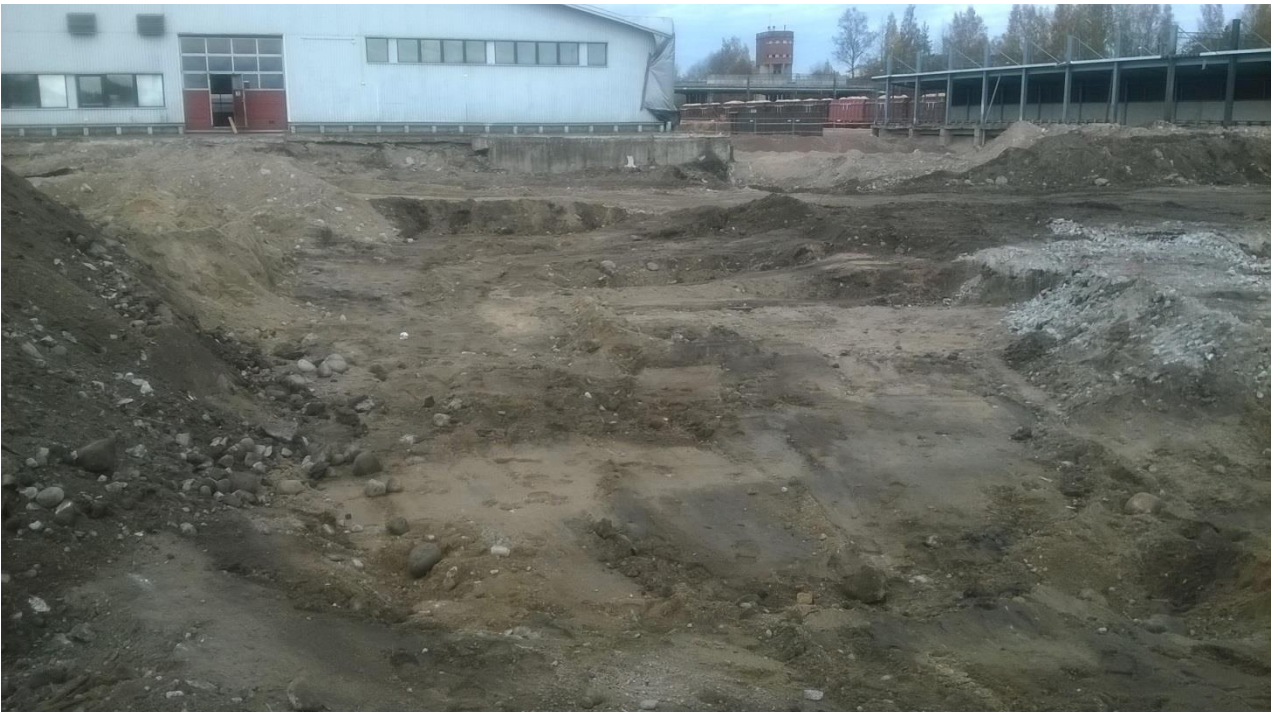
Massanvaihto tehtiin aikaisemmassa tutkimuksen tutkimuspisteiden C2 ja C3 alueille, jossa oli todettu metalleilla pilaantunutta maa-ainesta. Massanvaihto tehtiin ympäristötekniikan valvojan ohjauksessa.

Aiemman tutkimuksen tutkimuspisteen C2 alueelta voimakkaasti metalleilla pilaantuneet maa-ainekset toimitettiin Päijät-Hämeen Jätehuolto Oy:n Kujalan jätekeskukseen. Voimakkaasti metalleilla pilaantunutta maa-ainesta toimitettiin Kujalan jätekeskukseen yhteensä 84,84 tonnia.

**Kuva 2. Kunnostettu alue C2-tutkimuspisteen kohdalla**

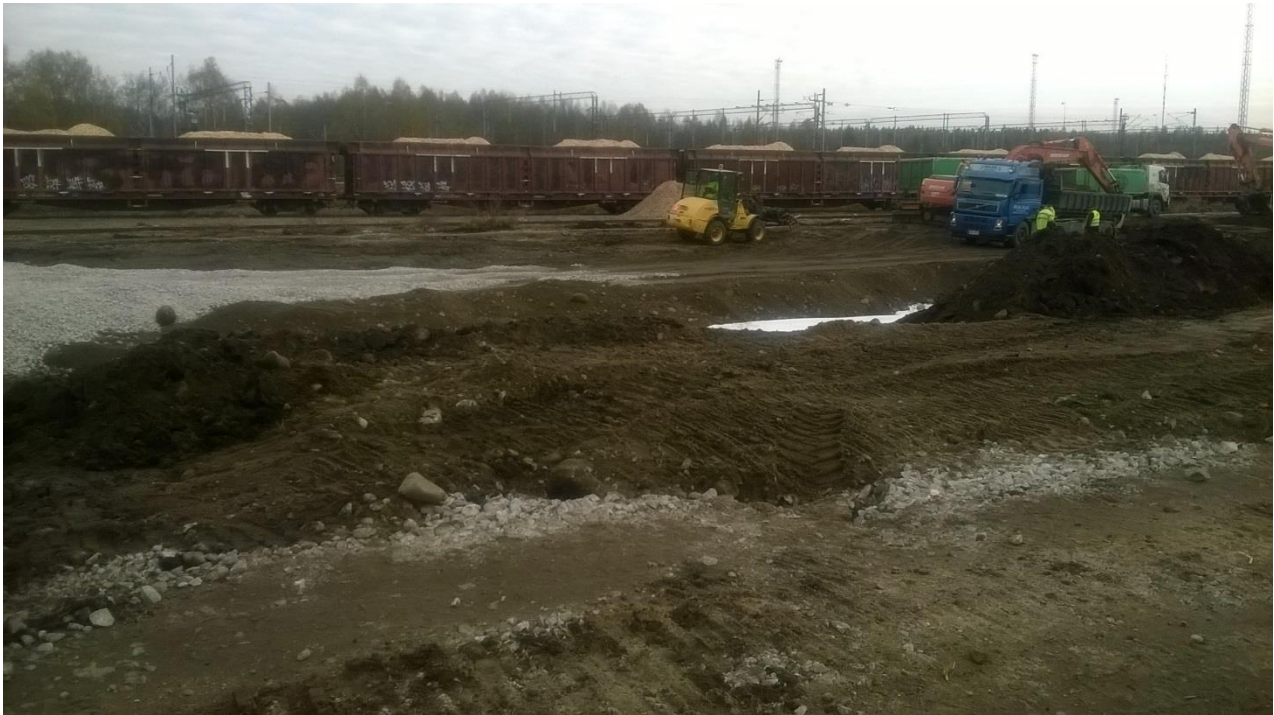
Lisätutkimuksessa todettiin junien huoltohallin sekä terminaalirakennuksen alapuolisessa turvekerroksessa alemmat ohjearvot ylittäviä öljyhiilivetypitoisuuksia. Todetut pitoisuudet alittivat kunnostuksen tavoitetasot, mutta turvetta ei voitu jättää rakennusteknisistä syistä tulevien rakenteiden alapuolelle.

**Kuva 3. Turpeen poistoa ja täyttöä samanaikaisesti**

Savipinnan ja täyttöhiekkakerroksen väliin asetettiin eristekangas alueilla, joista turvekerros poistettiin.

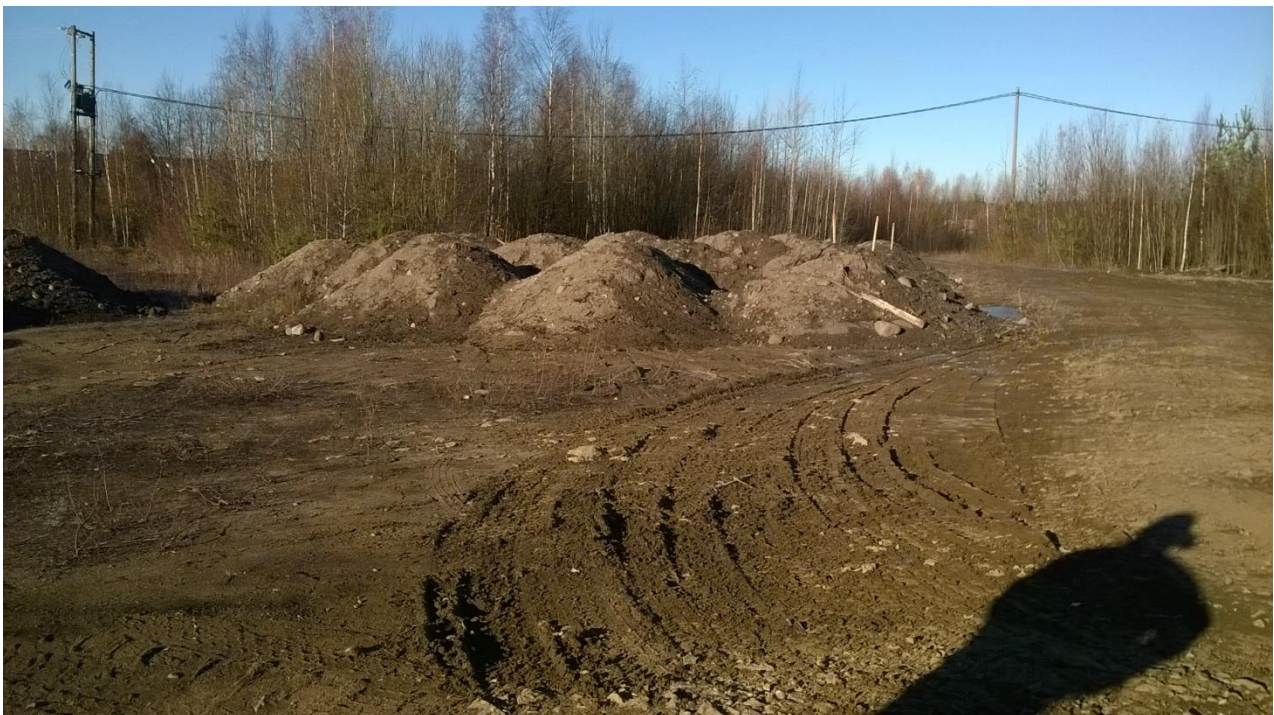
**Kuva 4. Pilaantuneet maa-ainekset välivarastolla**

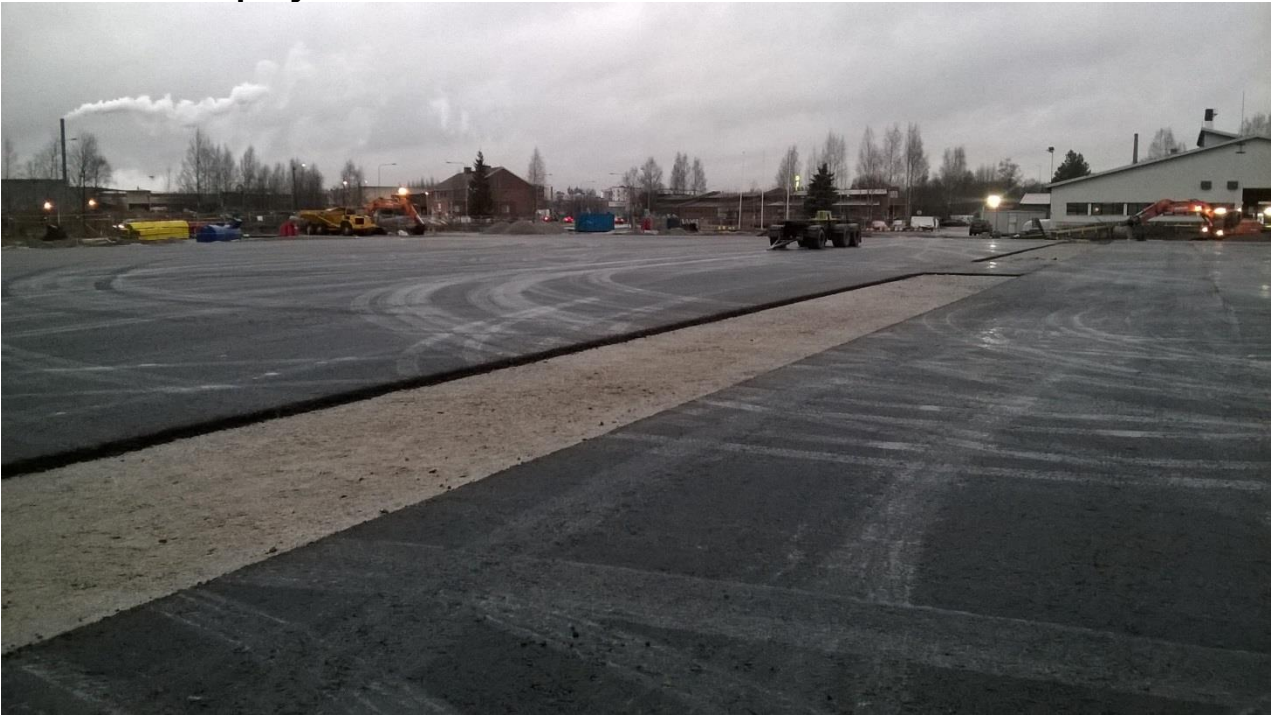
**Kuva 5. Hallien pohjat**
