# Vaaranpaikkakartoitus- ja turvallisuukselvitys Patastenmäen koululle

sekä 3.-luokkalaisten liikennekasvatusoppitunnit

**Hämeen ammattikorkeakoulun liikennealan 1. vuosikurssin opiskelijat**

13.4.2015

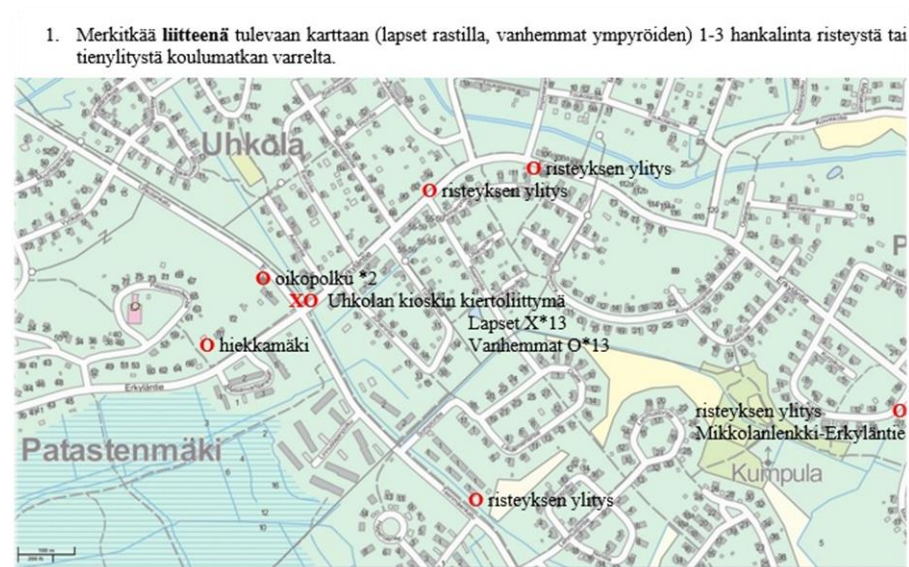
Kyselytutkimuksen perusteella ilmeni seitsemän erilaista vaaranpaikkaa, joista sekä oppilaiden että vanhempien mainitsemista vaaranpaikoista kärkisijan vei Uhkolantien – Erkyläntien uusi kiertoliittymä. Lisäksi Erkyläntien tienylityksissä koettiin epävarmuutta, (1) ja muutama suojatie mainittiin erityisesti (*kuva alla*).

Kuva 1b. Kyselytutkimuksessa esille nousseet vaaranpaikat

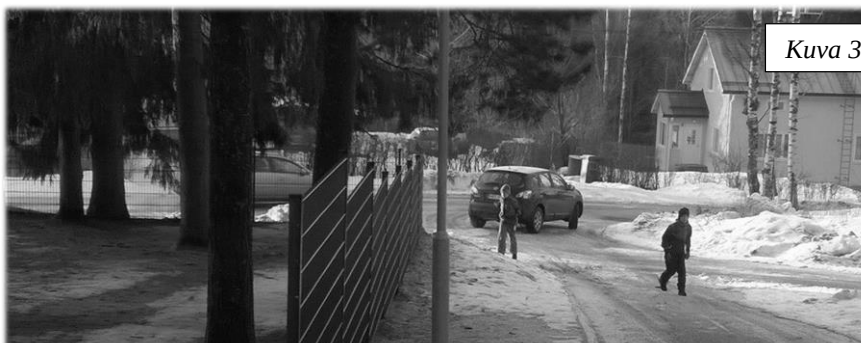
Tutkimuspäivänä lapset osasivat kulkea koulumatkansa turvallisesti liikennesääntöjä sekä erityistä varovaisuutta noudattaen. Autoilijoiden käyttäytymisessä havaittiin puutteita, sillä 40 km/h -nopeusrajoitusta Erkyläntiellä ei noudatettu. Lisäksi saattoliikennettä oli Patastenmäen koulun rehtorin ohjeiden vastaisesti Patastenmäentien lenkissä (kuva alla).

*Kuva 3, Saattoliikenne*

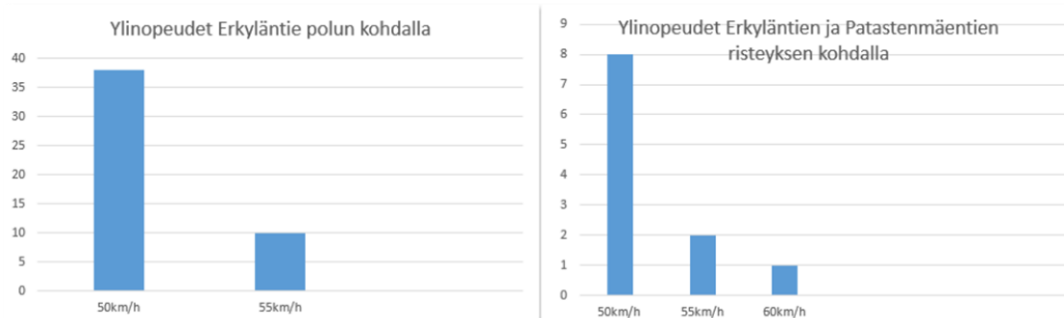
Maastotiedustelun yhteydessä 5.3.2015 ryhmä kiinnitti erityistä huomiota ajoneuvojen liian suuriin tilannenopeuksiin. Ajonopeuksia tarkkailtiin opiskelijoiden toimesta lasertutkalla ja tutkaajien lausunnon mukaan joka kolmas ajoi vähintään 50km/h, vaikka alueella vallitsee 40km/h nopeusrajoitus.

Taulukko 3 ja 4, Lasertutkalla mitatut ajonopeudet 5.3.2015 klo 7.30 - 9.00

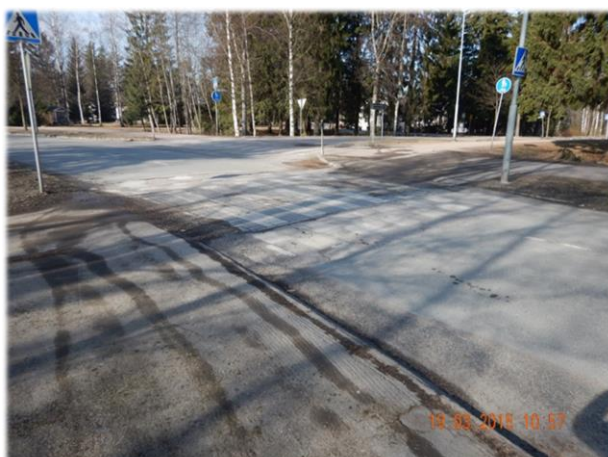
Tarkkailun kohteena olevalla Erkyläntien tieosuudella oli viisi potentiaalista vaarapaikkaa sekä huonokuntoiset bussipysäkit. Ryhmä kiinnitti huomiota monien suojatiemaalauksien erittäin huonoon kuntoon. Liikennemerkkien heijastinpinnat olivat myös huonossa kunnossa. Ryhmä havaitsi myös Erkyläntien katuosuuden pientareiden talvikunnossapidon huonon tason, jonka seurauksena autoilijat eivät välttämättä huomaa pienikokoisia koululaisia lumikasojen takaa.

Kuva 5, Erkyläntiellä oleva huonokuntoinen hidastetöyssi Tammiston-tien risteyksessä

Liikenneturvallisuutta lisäävät parannusehdotukset Erkyläntien suojateilla ovat talvikunnossapidon parantaminen, liikennemerkkien kunnossapidon parantaminen, hidastetöyssyjen lisääminen ja jo olemassa olevan töyssyn korjaaminen. Lisäksi suojateiden sijoittelun uudelleen miettimisellä voisi parantaa kävelijöiden ja pyöräilijöiden sekä koko alueen turvallisuutta.

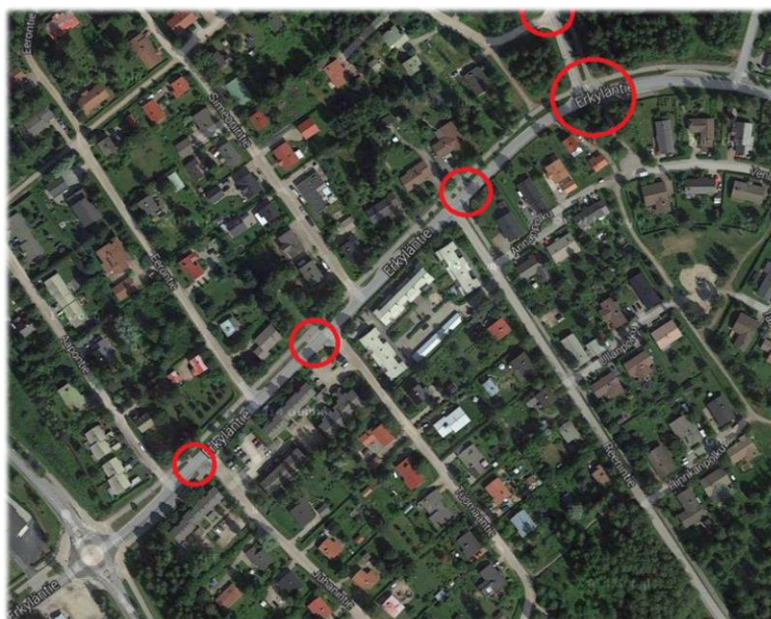
Kuva 6, Erkyläntiellä olevia suojateita, joiden talvikunnossapito tai muu kunto on erityisen huonoa ja minne hidastetöyssyjä kaivattaisiin (kuva:GoogleMaps)

Virkavallan tulisi tehostaa nopeusvalvontaa alueella sekä näkyvällä läsnäolollaan rauhoittaa liikennettä. Riihimäen kaupungin teknisellä lautakunnalla on jo ollut suunnitelmia Erkyläntien länsipään liikenteen rauhoittamiseksi ja aiheesta on tehty mm. Hämeen Ammattikorkeakoulun opinnäytetyö *Erkyläntien kehittämissuunnitelma*. Ajankohdaksi muutoksille on mainittu Riihimäen kaupungin teknisen lautakunnan pöytäkirjoissa Uhkolantien ja Uusi Karhintien kiertoliittymän valmistuksen jälkeinen ajankohta.

Teerimäentielle ja Erkyläntien itäpäähän suojateiden yhteyteen olisi syytä miettiä hidastetöyssyjä.

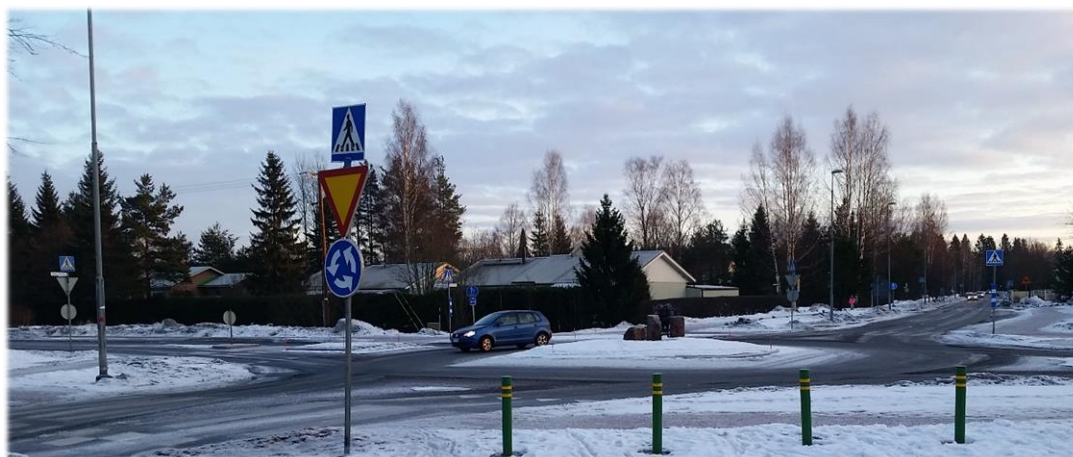
Ryhmän kohdealueena olivat Erkyläntien kiertoliittymä sekä oppilaiden käyttämän oikopolun liikenneturvallisuuksasiat. Maastokäynti ja pienryhmässä tutustuminen vaaranpaikkoihin osoitti, että Erkyläntien kiertoliittymässä on suuret ajonopeudet ja autoilijan on helppo ajaa kiertoliittymän lävitse hidastamatta ajonopeutta.

Ryhmän tekemien havaintojen mukaan lapset eivät välttämättä kulje suojateiden yli, vaan oikovat ajoradan kautta. Lisäksi he eivät huomioi kavereidensa kanssa kulkiessa on liikennettä tarpeeksi sekä jäävät osalta autoilijoista huomioimatta.

Kuva 7, Erkyläntien kiertoliittymä

Kiertoliittymän turvallisuutta saisi parannettua kiertoliittymän korottamisella joksaisesta ajosuunnasta. Uhkolantien ja Teerimäenkadun puolilla korotusta ei nyt ole. Halvempi vaihtoehto korotukselle on töyssyt Uhkolantielle ja Teerimäenkadulle. Lisäksi nopeusrajoitusten laskeminen Uhkolantiella olisi perusteltua tarkastelualueemme yhtenäisyyden ja liikenneturvallisuuden kannalta.

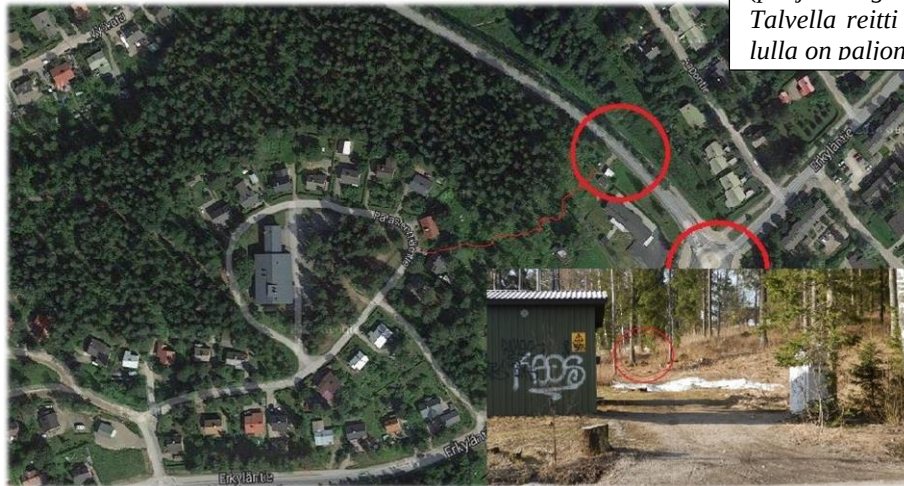
Tutustuminen lasten koulureitteihin pienryhmässä toi ilmi myös lasten käyttämän oikopolun käytön koulumatkoilla. Reitti on erityisen vaarallinen Uhkolantien puolella, missä ei ole suojatietä oikopolun alulle. Ajoneuvojen vauhti Uhkolantiella on suurin koko tarkastelualueemme sisäisistä, taajamanopeusrajoitus 50km/h, ja Erkyläntien kiertoliittymästä lähtiessään moni auto myös kiihdyttää tehtyjen havaintojen mukaan suuriinkin nopeuksiin.

Uhkolantie kaartaa Erkyläntieltä kaupunkiin päin ajettaessa sekä jyrkkenee mäeksi, joten pienten koululaisten näkyvyys ajoneuvosta voi olla hankalaa. Myös

suojaiteiden puuttuminen lasten käyttämästä ylityskohdasta vaarantaa lasten liikenneturvallisuutta, sillä autoilija ei millään osaa ennakoida lasten liikkuvan tien ylitse.

Kuvat 8 ja 9, Oikopolun sijainti kartalla (pohja GoogleMaps)  
Talvella reitti on todella liukas sekä polulla on paljon kantoja ja kiviä.

Oikopolun liikenneturvallisuutta voisi parantaa varoittamalla autoilijoita lapsista Uhkolantiella ennen Erkyläntien kiertoliittymää Lapsia liikenteessä – liikenne-merkillä. Lisäksi ryhmä pohti voisiko oikopolun muuttaa kevyenliikenteen väyläksi ja tehdä Uhkolantielle suojatien.

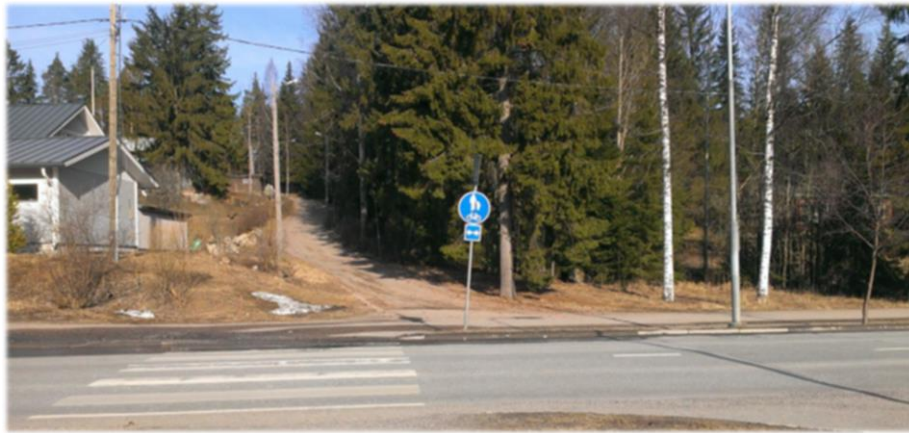
Kuva 10, Erköyläntieltä koululle johtava hiekkatie

He miettivät koulun piha-alueen liikenneturvallisuutta ja sen mahdollisia parantamistoimenpiteitä. Koulun sijainnin puolesta Patastenmäentien lenkki koetaan turvallisena, mutta muutamia huomioita maastokäynnin ja saattoliikenneseurannan aikana ilmeni, kuten mahdollinen läpiajo koulun pihan poikki. Erköyläntieltä Patastenmäen tiilikoululle johtava hiekkatie on jyrkkä eikä hiekkatiellä ole minkäänlaisia esteitä suoraan autotielle tai suojatielle ajettaessa. Tilan nopeudet saattavat yltyä mäessä jopa hengenvaarallisiksi, jos lapsi pääsee laskeutumaan mäkeä alas jarruttamatta suojatielle ja yllättämään autoilijan tai lapsi ajaa kovalla vauhdilla kevyenliikenteen väylälle ja törmää kävelijään tai toiseen pyöräilijään.

Hiekkatien osalta tärkeää olisi saada Erkyläntien puoli ja suojatie turvallisemmaksi. Sulkujen laittaminen hiekkatien alapäähän olisi yksi mahdollisuus, mutta myös se voi olla riskitekijä mäkeä ajattaessa. Myös valaistukseen tulee kiinnittää erityistä huomiota talviaikaan, että se on hiekkatiellä riittävää ja tarkoituksenmukaista. Välkkyvalot suojatien kohdalla pylväässä varoittaisi autoilijoita vaaroista.

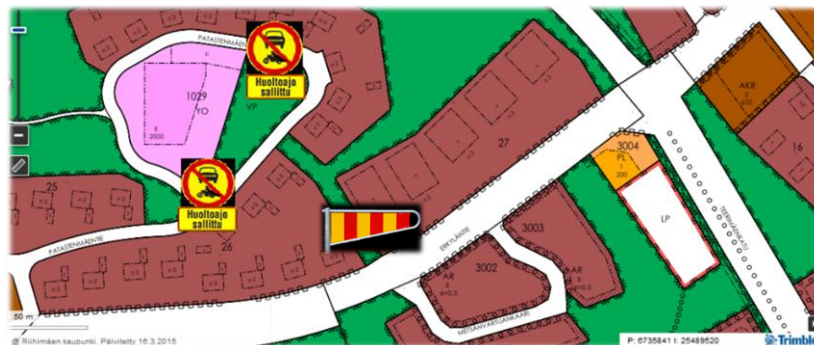
Kuva 11, Läpiajo kielletty koulun pihaan ajettaessa sekä sulkuportti sijoitettuna hiekkatien päähän, pohja Riihimäen kaupungin Internet-sivut

Kulku koulun piha-alueen läpi tulisi ehdottomasti kieltää (kuva 11). Näin ollen koulun piha-alueelle suuntautuva liikenne saataisiin minimoitua, mutta esimerkiksi esteettömyyttä vaativien koulukyyditettävien saatto koulun pihaan olisi silti turvallista.

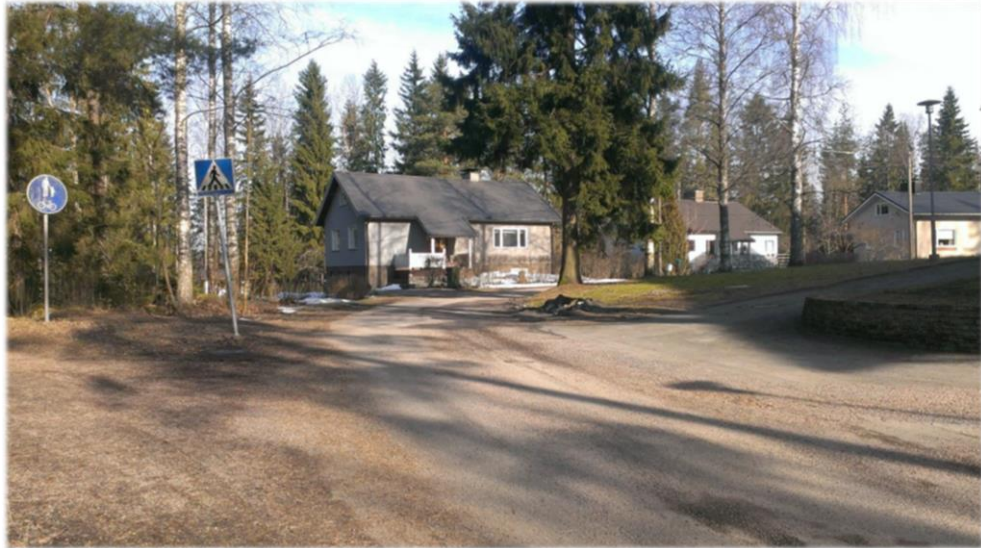
*Kuva 12, Patastenmäentien lenkki ja suojatie koulun takana*

Ryhmän tarkastelema Patastenmäentien lenkki koulun ympärillä on tällä hetkellä kaksisuuntainen ja kapea. Tien varrella on koulun lisäksi omakotitaloja. Kapealla tiellä vaarana ovat kohtaamisonnettomuudet ja läheltä piti – tilanteet. Koulun piha ei ole kokonaisuudessaan aidattu, joten lasten autonallejäämisriski on yllättävien

tilanteiden sattuessa alueella suuri. Esimerkiksi maastokäynnillämme tielle lentänyt pallo sai koululaisen juoksemaan aivan yllättäen tielle.

Ryhmän mielestä Patastenmäentien lenkin muuttaminen yksisuuntaiseksi ja pihakatu-liikennemerkkien lisääminen koulun ympäristöön olisi yksinkertaisin turvallisuutta parantava seikka.

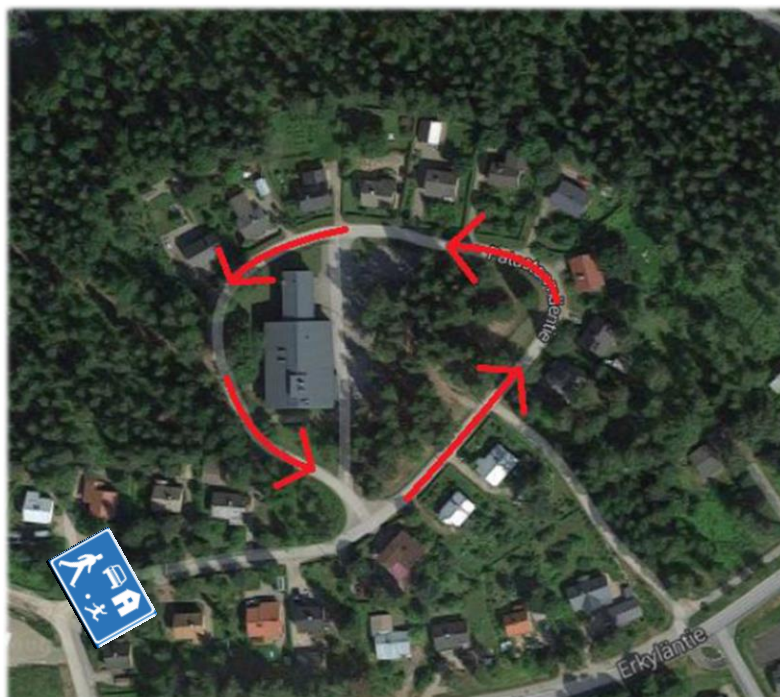
Kuva 13, Patastenmäentien lenkki yksisuuntaisena, pohja GoogleMaps

Kohtaamisonnettomuuksien riski pienisi huomattavasti, eikä autoilijoiden tarvitsisi miettiä väistämisvelvollisuusasioita. Lisäksi pihakatu-liikennemerkkin (nro.573) lisääminen Patastenmäentien ja Pietiläntien risteykseen rauhoittaisi ajonopeuksia Patastenmäentien päässä 20km/h. Kustannukset muutoksiin eivät olisi suuria, kun tarvitsisi hankkia vain noin muutamia liikennemerkkejä.

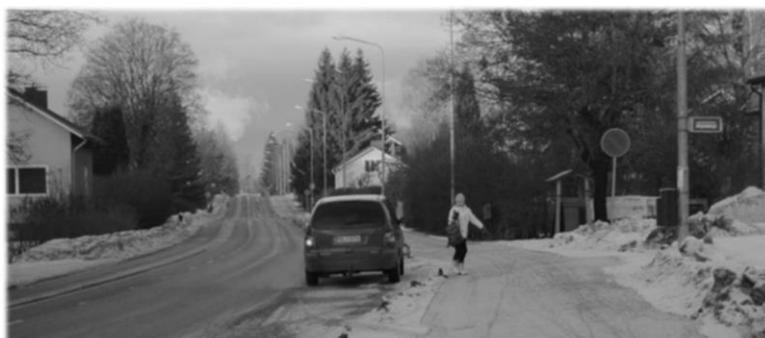
Ryhmä havainnoi saattoliikennettä maastokäynnillä 5.3.2015 ja huomasi useiden vanhempien jättävän oppilaat rehtorin ohjeistuksen vastaisesti Patastenmäentien päähän. Saattoliikennettä tapahtuu myös Erkyläntien bussipysäkillä sekä Pietilänkadun ja Patastenmäen risteyksessä

Kuva 14, Erkyläntien bussipysäkki, johon saattoliikenne on tällä hetkellä ohjattu

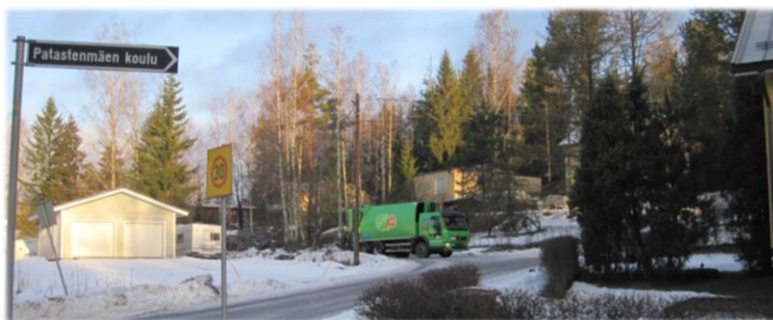
Kuva 15, Saattoliikenneaikaan suoritettu jätekuljetus

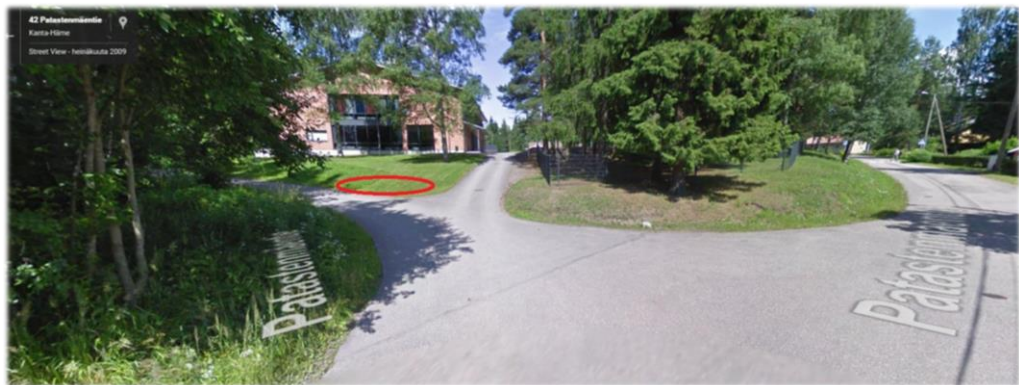
Kuva 16, Saattoliikenteen pysäköintiruudut Patastenmäen Tiilikoululla, pohja GoogleMaps

Ryhmän mielestä saattoliikenneasiaan tulisi kiinnittää erityisesti huomiota. Mikäli saattoliikenne halutaan koulua, vanhempia ja lähialueen liikennettä palvelevaksi kokonaisuudeksi, tarvitsee Patastenmäen Tiilikoulun alueelle tehdä rakenteellisia muutoksia. Yksi vaihtoehto saattoliikennepaikoiksi olisivat Patastenmäen koulun piha-alueen viereen tehtävät pysäköintiruudut.

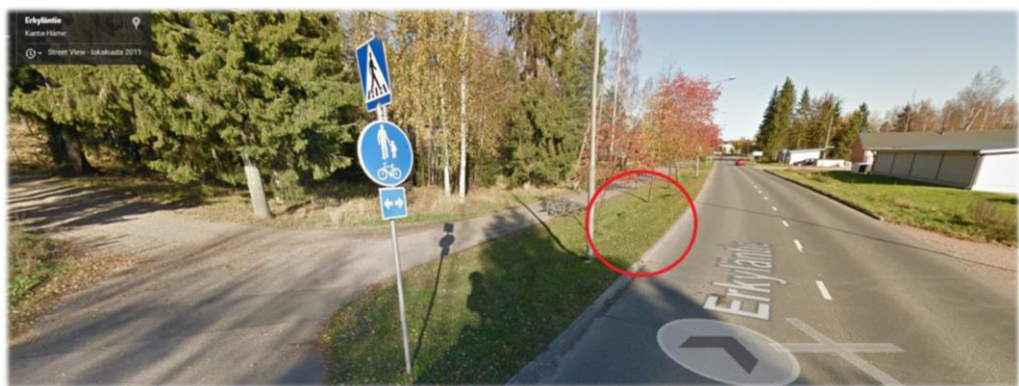
Kuva 17, Saattoliikenteelle sopiva linja-autopysäkin kaltainen sopiva alue pysäköintiruuduille, josta lapsi pääsisi turvallisesti kävellen koulun pihaan, pohjakuva GoogleMaps

Jos Patastenmäentien ja koulun välittömän läheisyyden rauhoittaminen halutaan ensisijaiseksi toimenpiteeksi, tulisi Erkyläntieltä varata pysäköintiruudut saattoliikenteelle.
