## Maaperän pilaantuneisuuden tutkimusraportti

Kortteli 211, Riihimäki  
Riihimäen kaupunki

14.10.2020

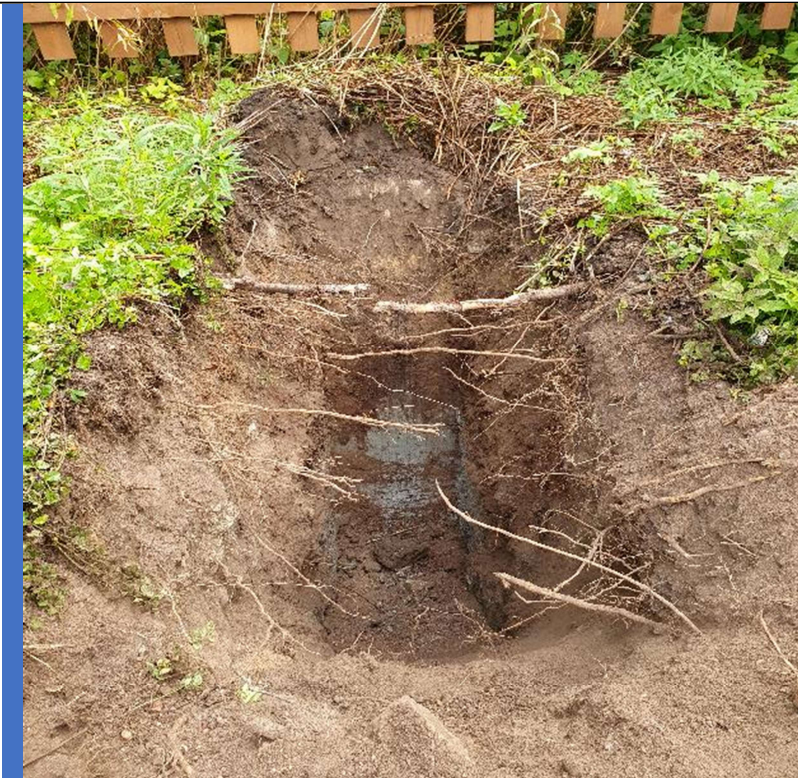
LAATIIJA: HH NRO KK2 PVM: 24.8.2020

Lisätiedot: Ei viitteitä pilaantumisesta, ei jätteisyttä.

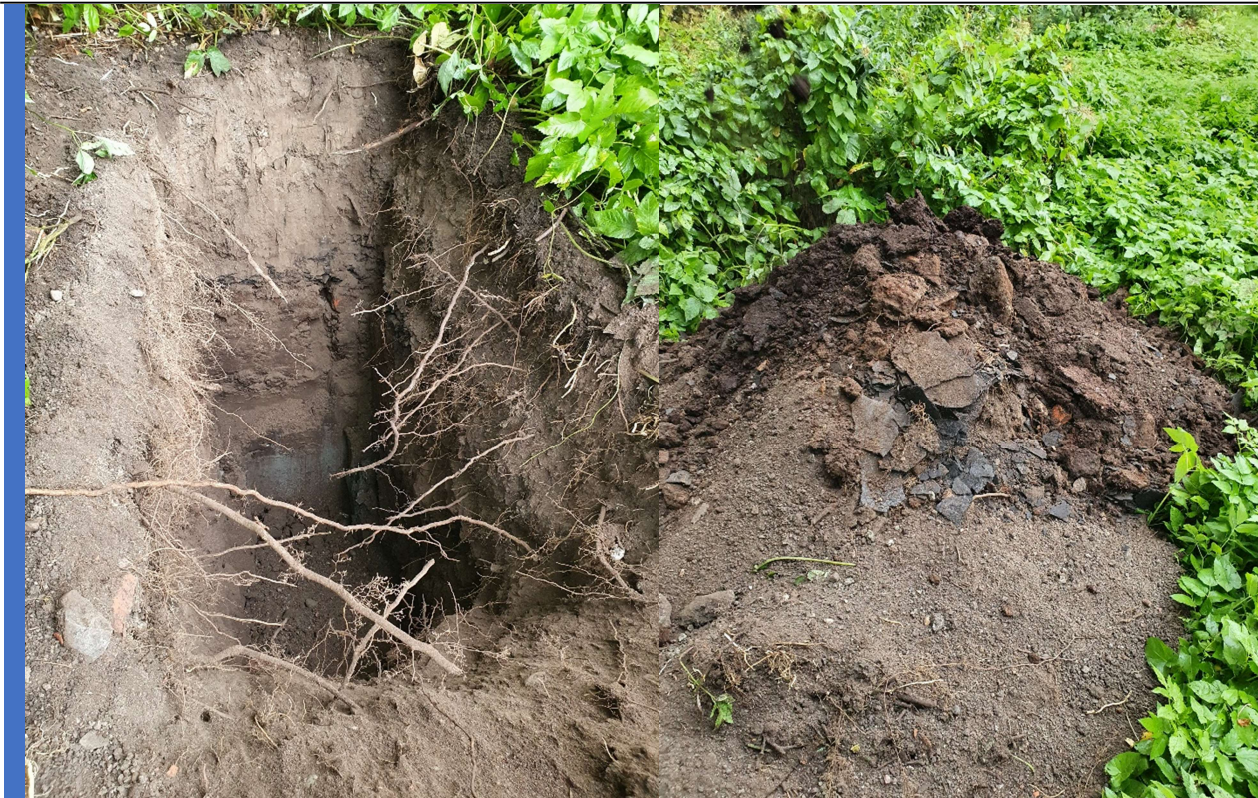
LAATIJA: HH NRO KK3 PVM: 24.8.2020

Lisätiedot: Hieman kattohuopaa noin 0,5 m syvyydellä

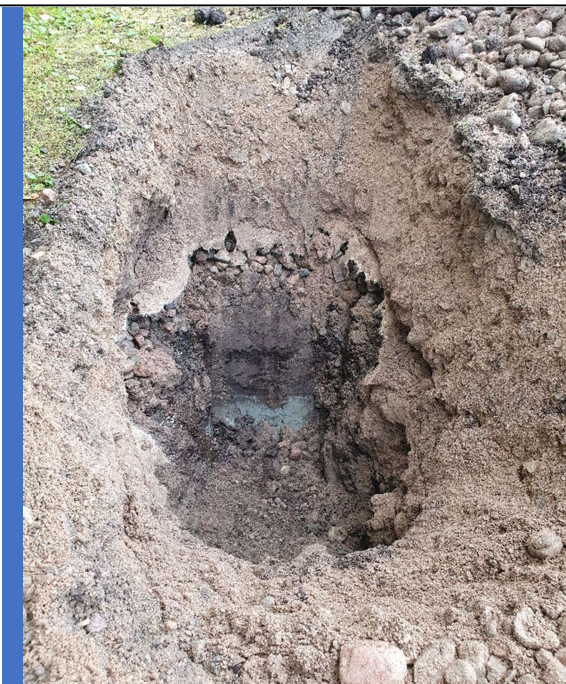
LAATIIJA: HH NRO KK4 PVM: 24.8.2020

Lisätiedot: Ei viitteitä pilaantumisesta, ei jätteitä

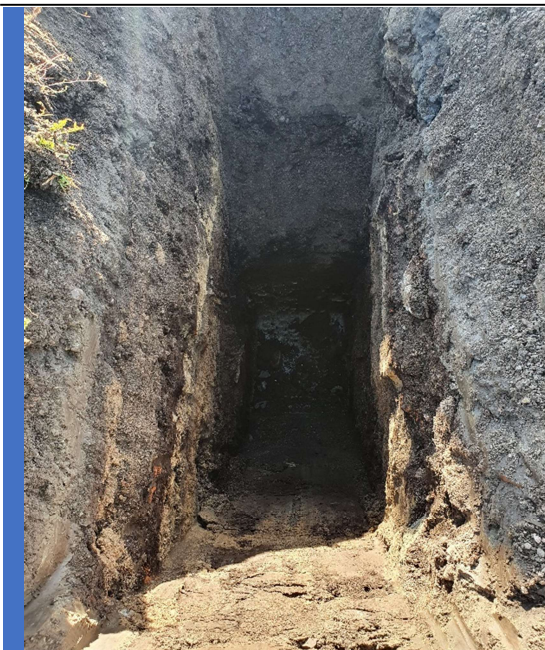
LAATIIJA: HH NRO KK5 PVM: 24.8.2020

Lisätiedot: Täyttökerros hyvin sekoittunutta ja sekalaista

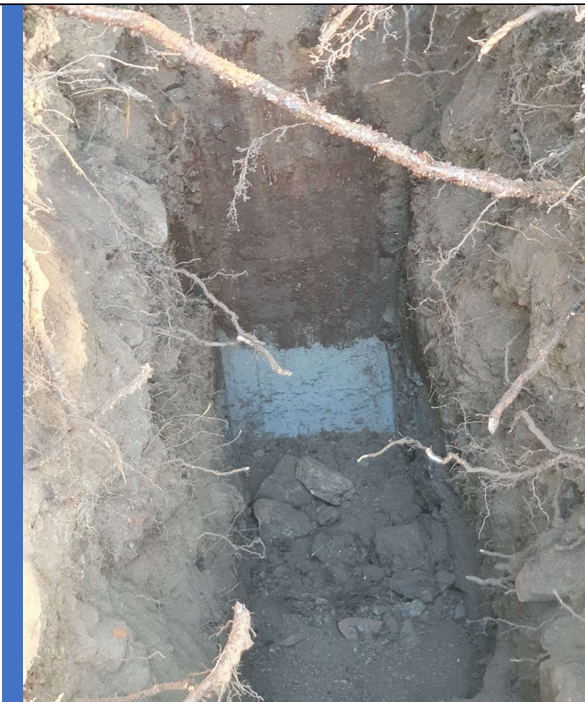
LAATIIJA: HH NRO KK6 PVM: 24.8.2020

Lisätiedot: Sekalaisessa täyttökerroksessa jonkin verran tiiltä

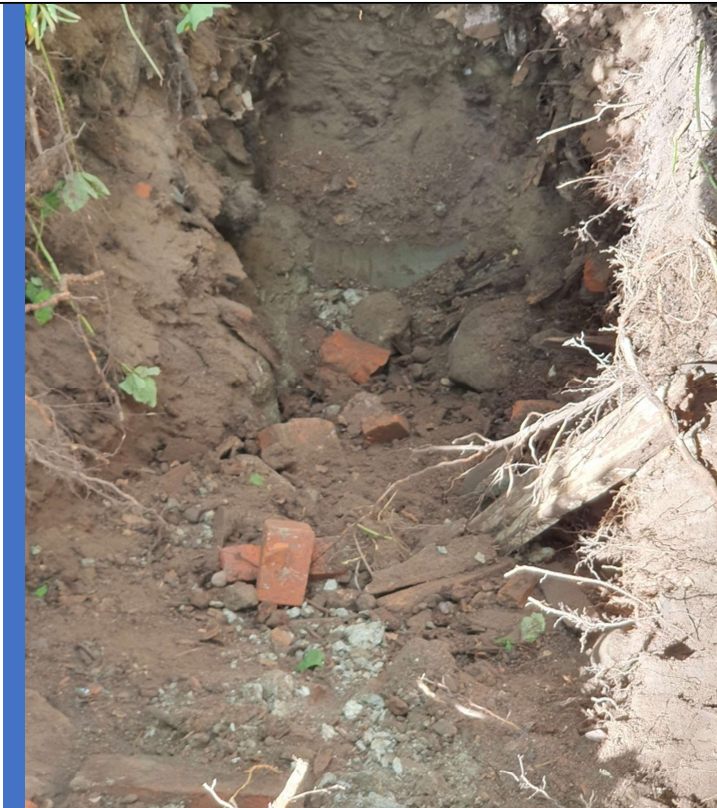
LAATIIJA: HH NRO KK7 PVM: 24.8.2020

Lisätiedot: Runsaasti tiiltä ja hieman muuta rakennusjätettä

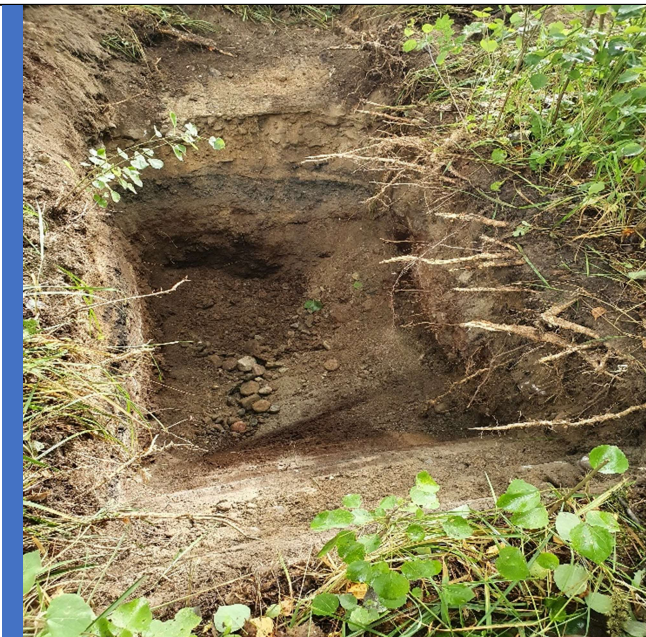
LAATIIJA: HH NRO KK8 PVM: 24.8.2020

Lisätiedot: Täyttömaan joukossa vähäinen määrä rakennusjätettä

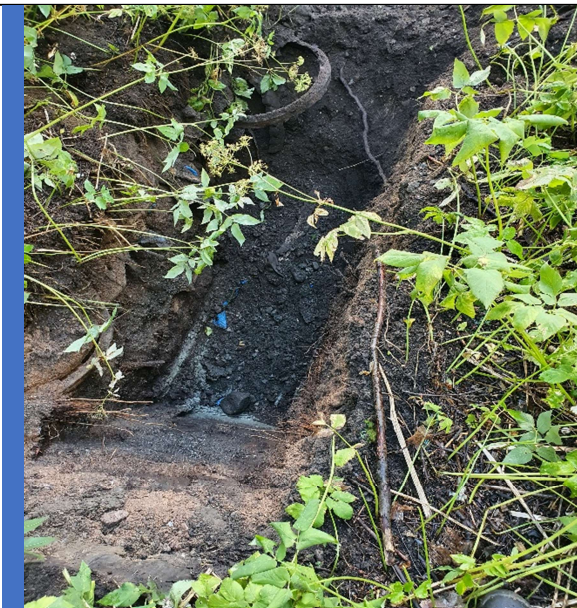
Laboratorianalyysit

Lisätiedot: Täyttömaan joukossa vähäinen määrä rakennusjätettä
