RISKIARVIO

RIIHIMÄEN KAUPUNGINTALO
SISÄILMAN LAATUUN VAIKUTTAVAT TEKIJÄT

25.6.2020

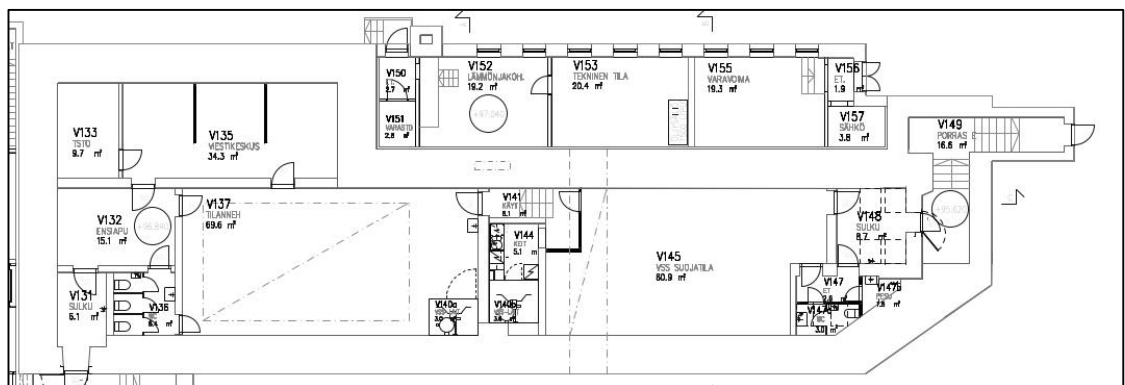
Kuva 1. Vanhan osan kellari, josta vuonna 1940 valmistunut väestönsuoja erottuu pakasuina seininä.

Tutkimuksessa 2012 oli todettu merkittäviä ilmavuotoja vanhan osan väestönsuojan alapohjarakenteissa. Lisäksi väestönsuojan tiloissa oli mitattu korkeita radonarvoja (786 ja 836 Bq/m³, kun toimenpideraja on 300 Bq/m³). Kellarin lattiasyvyyksien epätiivien luukkujen kautta saattaa sisäilmaan kulkeutua mm. radonkaasua. Vanhan osan muovimatoilla päällystetyissä alapohjissa oli todettu kosteutta ja maalatuilla betonipinnoilla halkeilua. Vanhan osan alapohjissa ei ole kapillaarikatkoa, joten maaperän kosteus pääsee siirtymään betonilaattaan. Tämä tulee huomioida korjausratkaisuissa käyttämällä kosteusrasitusta kestäviä ja vesihöyryä hyvin läpäiseviä pintarakenteita. Todettujen ilmavuotojen vuoksi väestönsuojan toimivuus on suositeltavaa tarkastaa tulevan peruskorjauksen yhteydessä.

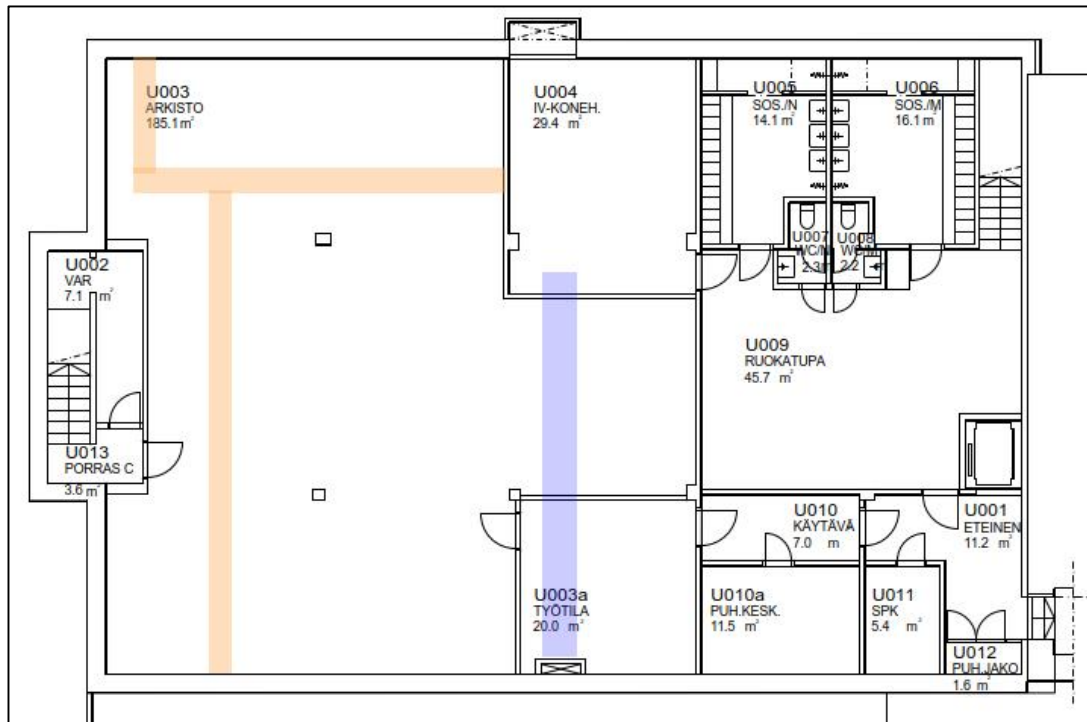
Kuva 4. Laajennusosan kellarikerros. Oranssilla kanaalit alapohjan alla ja sinisellä IV-kanaali, jossa on johdettu tuloilmakanavat IV-konehuoneen vastaiselle ulkoseinälle.

Laajennusosan alapohjan alla kulkevien tekniikkakanaalien ja tarkastuskaivojen puurakenteet voivat muodostaa riskin sisäilman laadulle, etenkin jos ne ovat kosteusvaurioituneet ja kanaalien kannet ja tarkastusluukut eivät ole tiiviitä. Kanaaleissa ja kaivoissa on muutenkin yleensä epäpuhtauksia, jonka vuoksi niiden luukkujen ja kansien tulisi olla kaasutiiviitä. Ilmanvaihdon kanavan riskejä on käsitelty kohdassa "2.7 Ilmanvaihto". Laajennusosan alapohjissa kosteuseristeenä käytetyn bitumisivelyn vedeneristävät ominaisuudet heikkenevät, kun sively on yli 40 vuotta vanhaa. Bitumikernin vedeneristävyys on parempi. Tulevissa korjauksissa suosittelemme kuitenkin varmistamaan alapohjan kosteusteknisen toimivuuden käyttämällä kosteusrasitusta kestäviä ja vesihöyryä hyvin läpäiseviä tuotteita.

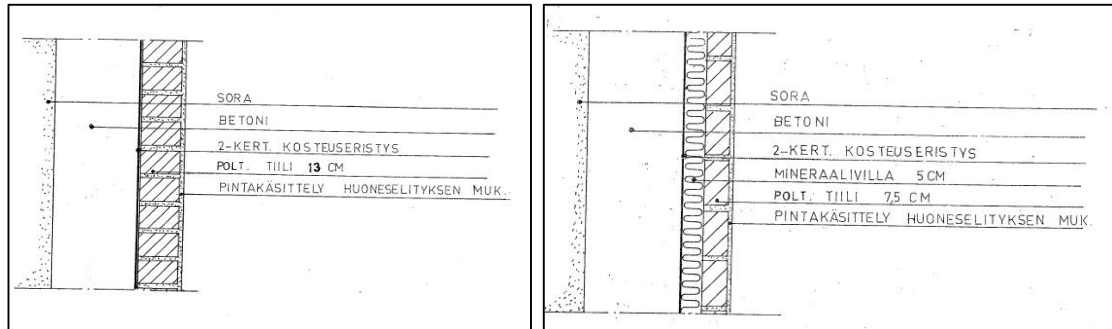
Kuva 6. Kaksi laajennuksen maanvastaisen seinän rakennetyyppiä. Lämmöneristettyä rakennetta on käytetty alkuperäisen pohjapiirroksen perusteella hyvin rajatulla alueella pukuhuoneiden suihkutilojen kohdalla.

Rakenteiden veden- ja lämmöneristäminen ulkopuolelta vuonna 2003 on muuttanut rakenteen kosteusteknistä toimintaa, kun korjaustyön yhteydessä ei ole poistettu sisäpinnan vedeneristettä. Rakenteeseen on saattanut jäädä kosteutta kahden tiiviin kerroksen väliin, jolloin voi syntyä mikrobikasvulle sopivat olosuhteet. Mikäli sisäkuori ei ole ilmatiivis, voi rakenteisiin kertyneitä epäpuhtauksia päästä ilmapuhtausten mukana sisäilmaan. Siksi on suositeltavaa poistaa vanha sisäpuolinen vedeneriste, mineraalivilla ja tiilikuorimuuraus sekä pinnoittaa maanvastaiset seinät kosteutta kestävällä, mutta vesihöyryä läpäisevällä materiaalilla.

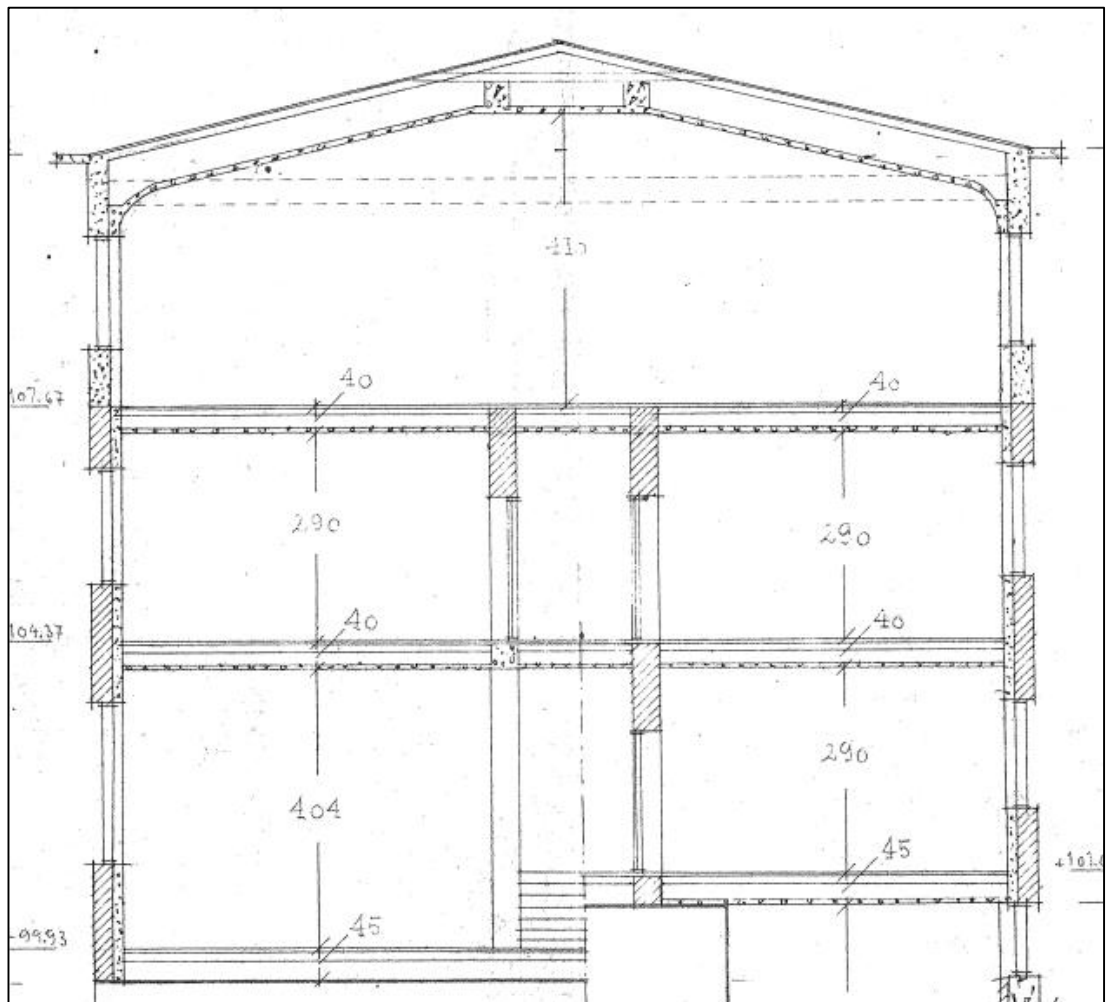
Kuva 7. Vanhan osan valtuustosalin kohdalta leikkaus, josta ulkoseinien rakenne eri kerroksissa näkyy selvästi.

Vuoden 2012 tutkimuksissa ei vanhan osan ulkoseinissä todettu kosteusteknisiä puutteita. Tutkimuksessa ei kuitenkaan selvitetty patterisyvennysten eristemateriaalia tai sen kuntoa. Ilmeisesti rakenne ei tuolloin käynyt ilmi käytössä olleista lähtötiedoista. Patterisyvennysten eristemateriaali on saattanut vaurioitua, jos ikkunan ulkoseinäliittymistä on päässyt kosteutta rakenteeseen. Tämä on mahdollista, koska ikkunat vaihdettiin vuoden 2003 korjauksessa niiden huonon kunnon vuoksi. Lisäksi jos rakenteessa on käytetty bitumilla kyllästettyä huokoista kuitulevyä, voi siitä haihtua PAH-yhdisteitä sisäilmaan. PAH-yhdisteiden hajusta ei kuitenkaan ole mainintoja tutkimuksissa.

Vanhassa osassa ikkuna-aukkojen reunoilla saattavat olla jäljellä vanhat ”puutiilet” ikkunakarmien kiinnitystä varten. Jos ne ovat paikoillaan, niiden kunto voi olla huono ja niissä käytetty terva voi olla kreosoottia, josta saattaa haihtua PAH-yhdisteitä. Tällöin on tärkeää, että ikkunaliittymät ovat ilmatiiviitä sisätilaan päin. Vuoden 2012 tutkimuksessa ei ollut selvitetty vanhan osan ikkunoiden ulkoseinäliittymien ilmatiiveyttä.

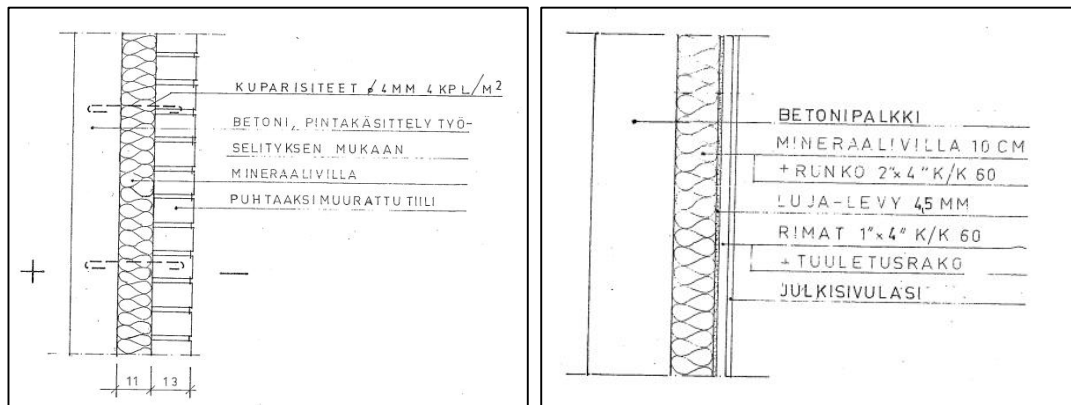
Kuva 8. Laajennusosan ulkoseinien rakennetyypit. Alimman kerroksen ikkunoiden alapuolisesta rakenteesta ei ole rakennetyyppeä alkuperäisissä suunnitelmissa.

Tutkimuksissa 2012 todettiin, että laajennusosan lasijulkisivun rakenne ei ole vesitiivis ja vedenohjaus ikkunoiden yläpuolella on puutteellinen, jolloin vesi valuu suoraan rakenteeseen. Ulkoseinän lämmöneristeessä todettiin mikrobikasvua ja eristekerroksen koolauspuiden todettiin olevan paikoin kosteita. Lisäksi ulkoseinän kaikki liittymät ja läpiviennit eristetilasta sisäilmaan todettiin epätiiviiksi, jolloin rakenteessa olevat epäpuhtaudet pääsevät kulkeutumaan sisäilmaan. Ikkunoiden oli todettu saavuttaneen teknisen käyttöikänsä. Ikkunoiden välissä olevassa levyrakenteessa ei ollut höyrynsulkuja.

Päädyn porrashuoneen ulkoseinärakenne on kosteusteknisesti riskialtis, koska siinä ei ole ilmarakoa eristeen ja julkisivun tiilimuurauksen välissä. Esimerkiksi viistosateen aiheuttaman kosteusrasituksen vuoksi tiili ja muurauksen saumat saattavat kastua läpi ja kastella myös lämmöneristeen, joka ei pääse kuivumaan. Jos rakenteen sisäkuori ei ole ilmatiivis, voi rakenteesta kulkeutua epäpuhtauksia sisäilmaan.

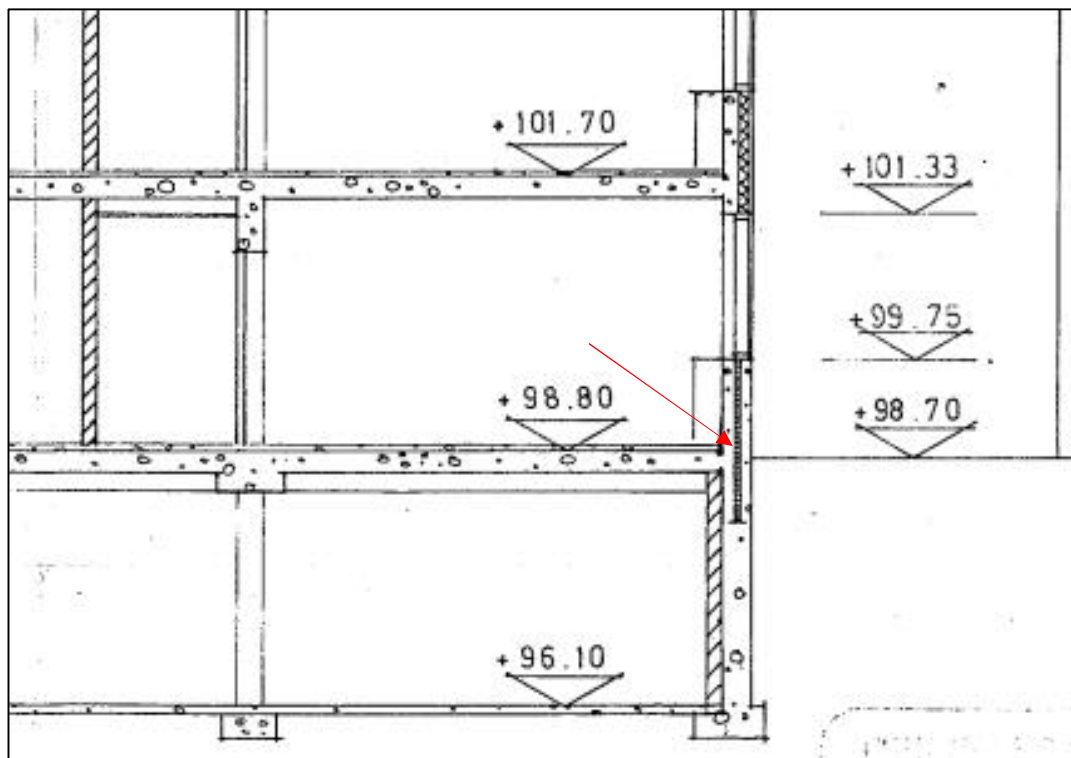
Kuva 9. Laajennusosan leikkaus, jossa alimman kerroksen ikkunoiden alapuolinen sokkelihalkaisurakenne on selkeästi näkyvissä.

Laajennusosan ensimmäisen kerroksen ulkoseinän sokkelihalkaisu ulottuu maanpinnan alapuolelle. Jos rakenteessa on koolauspuita, on mahdollista että ne ovat vaurioituneet ja rakenteesta voi olla ilmayhteys esimerkiksi ikkunaliittymän kautta sisätilaan.

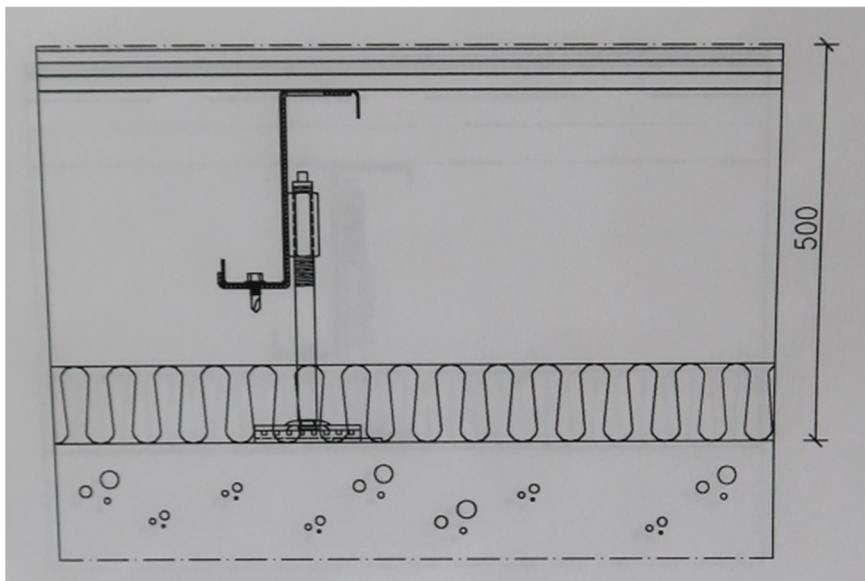
Väestönsuojan yläpuolisessa välipohjassa on koneellinen tuuletus vuoden 2003 korjauksen jälkeen, koska korjausta ennen oli ensimmäisessä kerroksessa ollut vesivuoto, joka oli kastellut väestönsuojan paksun betoniholvin. Ei ole tiedossa, onko sen kuivumista seurattu.

Kuva 10. Vanhan osan välipohjien rakenne ensimmäisessä kerroksessa vuoden 2003 korjauksen jälkeen. Eristetila on koneellisesti tuuletettu ja mineraalivilla on väestönsuojan betoniholvia vasten.

Vuoden 2012 tutkimuksissa ei oltu selvitetty, onko väestönsuojan holvi kuivunut vesivahingon jälkeen tai välipohjaan liittyvän koneellisen tuuletuksen toimivuutta. Jos koneellinen tuuletus ei ole toiminut, eikä betonilaatta ole kuivunut, on välipohjarakenteeseen voinut syntyä kosteusvaurioita, mikäli materiaalit ovat kosteusrasitusta kestävämpiä.

Vanhan osan väestönsuojan holvin kosteustekninen tutkimus sekä holvin yläpuolisen välipohjan koneellisen tuuletuksen toiminnan varmistaminen.

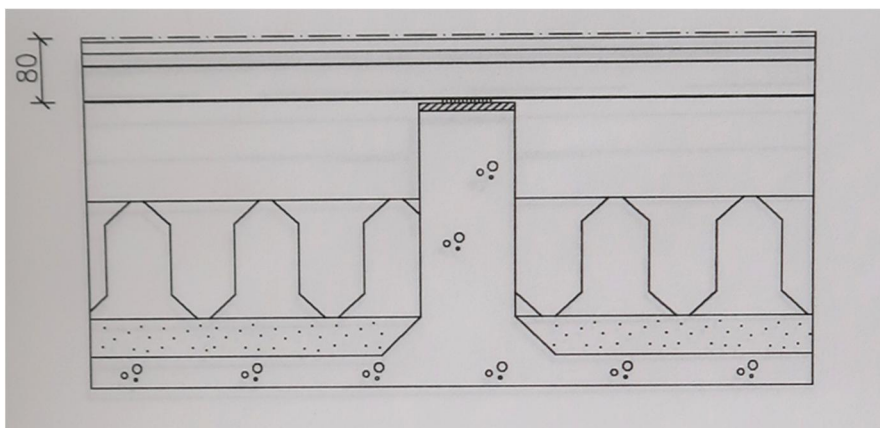
Kuva 11. Vanhan osan välipohjien rakenne toisessa ja kolmannessa kerroksessa vuoden 2003 korjauksen jälkeen. Eristeenä on hiekkaa ja mineraalivillaa.

Vanhan osan toisen ja kolmannen kerroksen käytävillä säilytettiin vuoden 2003 korjauksessa vanha mosaiikkibetoni, jolloin myös alkuperäiset koksikuonaeristeet saattavat olla jäljellä käytävien kohdalla. Kuivista eristeistä ei lähtökohtaisesti ole haittaa sisäilman laadulle, kunhan ilmayhteys eristetilaan on katkaistu.

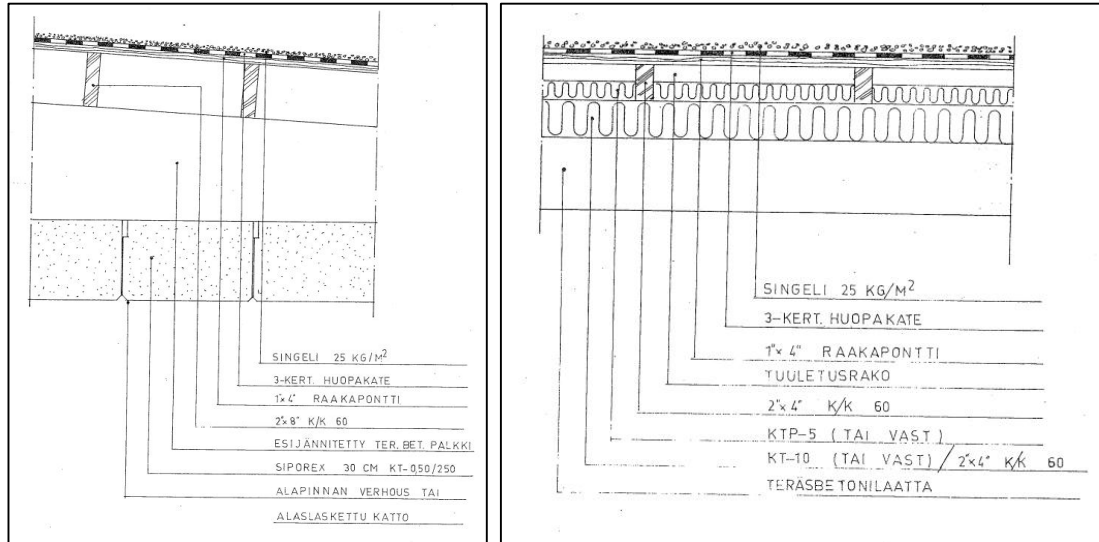
Kuva 12. Laajennusosan yläpohjarakenteet. Vasemmalla toimisto-osan ja oikealla päädyn porrashuoneen. Toimisto-osalla ei rakenteessa ole varsinaista lämmöneristettä.

Laajennusosan Siporex-lankkukatossa on tyypillisesti saumoissa rakoja, joista voi kulkeutua epäpuhtauksia sisäilmaan, mikäli sisätilat ovat alipaineisia. Normaalisti ilmavirran suunta on huonetiloista yläpohjaan päin.

Laajennusosan räystäällä havaittiin merkkejä vanhoista vuodoista vuoden 2012 tutkimuksissa. Koska laajennusosalla ei ole yläpohjassa varsinaista lämmöneristettä eikä höyrnsulkua ja Siporex-lankkurakenne ei ole tiivis, voi lämmintä ilmaa virrata sisätiloista yläpohjatilaa ja tiivistyä siellä kosteudeksi. Tämä voi olla syynä räystäsvuotoihin. Jos räystäällä on ollut vuotoja, ne ovat saattaneet kastella myös ulkoseinärakenteita. Vesikaton tuuletilassa oli havaittu 2012 rakennusjätettä, joka suositeltiin poistettavan. Rakennusjäte on saattanut vaurioitua kosteudesta. Yläpohjarakenteesta on suositeltavaa poistaa rakennusjäte ja sen jälkeen lisätä lämmöneristettä sekä höyrnsulku.

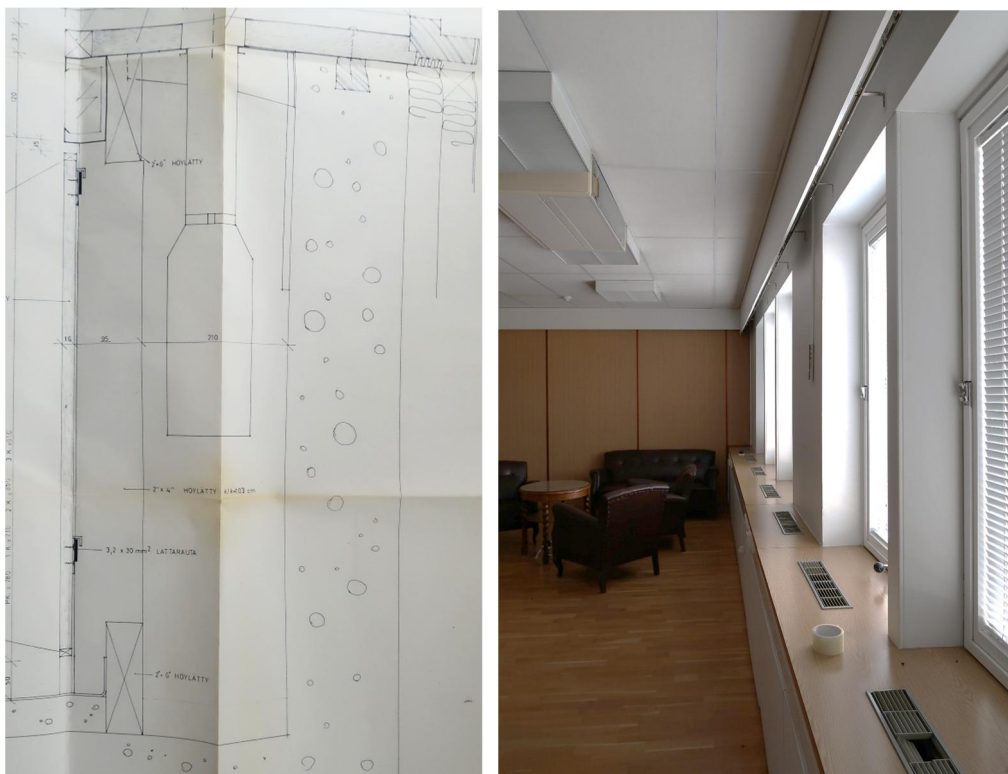
Kuva 14. Konvektorikotelon piirustus sekä valokuva siitä, miten tuloilmasäleiköt ovat ikkunapenkkien pinnassa.

Laajennusosan sisäänpuhallussäleiköt ovat ikkunapenkkien yläpinnassa ja siksi säleiköt ovat olleet ajoittain peitettynä, kun ikkunapenkkien päällä on ollut varastoituna tavaraa. Tällöin ilmanvaihto ei ole voinut toimia suunnitellusti.

Vuoden 2012 tutkimuksissa oli todettu, että puhallinkonvektorien tuloilmavirta voimistaa ilmavirtauksia ulkoseinärakenteen läpi. Tämä lisää myös epäpuhtauksien kulkeutumista rakenteesta sisäilmaan.

Tutkimusraportissa 2012 oli suositeltu uusimaan ilmanvaihtojärjestelmä siten, että erotetaan ilmanvaihto ja lämmitys sekä sijoitetaan tuloilman sisäänpuhallus muualle kuin ikkunapenkkiin.

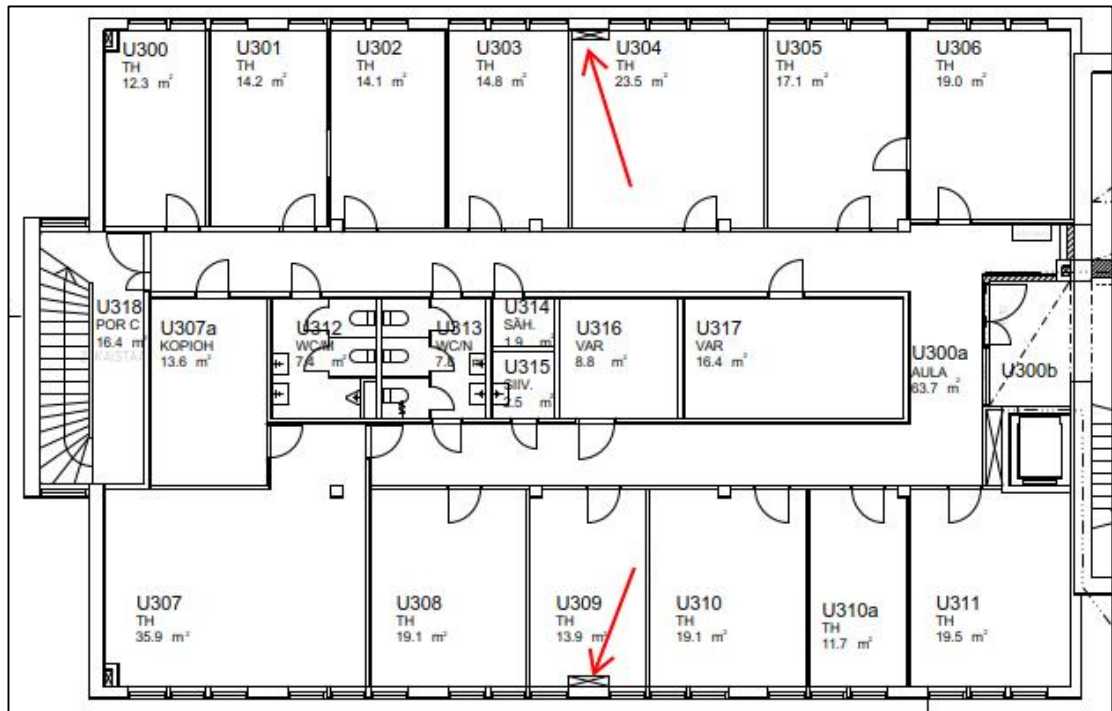
Kuva 15. Punaisilla nuolilla osoitettu kellarista nousevat tuloilmakanavien kuilut. Huoneen 304 kuilu nousee suoraan kellarin IV-konehuoneesta ja huoneen 309 kellarin alapohjan alta johdetusta kanaalista.

Tuloilmakanavat on osittain johdettu kellarissa alapohjan alla ulkoseinällä kulkevaan koteloon. Jos kanaalissa alapohjan alla on vaurioitunutta orgaanista materiaalia tai kanaali ei ole tiivis maaperää vasten, voi kanaalia ja ulkoseinän kuilua myöten kulkeutua epäpuhtauksia sisäilmaan. Tähän saattaa liittyä tutkimusraportissa 2012 todettu havainto, että kellarista nousevien IV-kanavakuilujen tiivistäminen kellarin ja ensimmäisen kerroksen välillä vähensi epämiellyttävää hajua ensimmäisen kerroksen tiloissa.
