# TUTKIMUSSELOSTUS

PATASTENMÄEN PUUKOULU

RAKENNE- JA KOSTEUSTEKNINEN KUNTOTUTKIMUS

1.11.2022

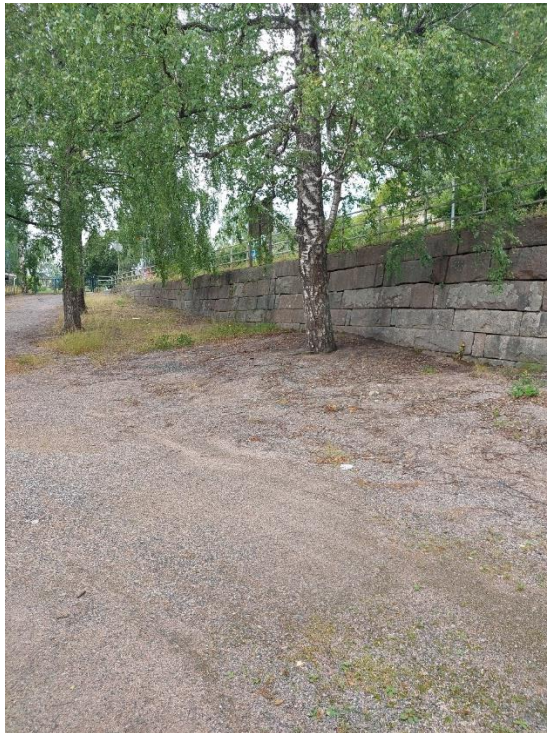
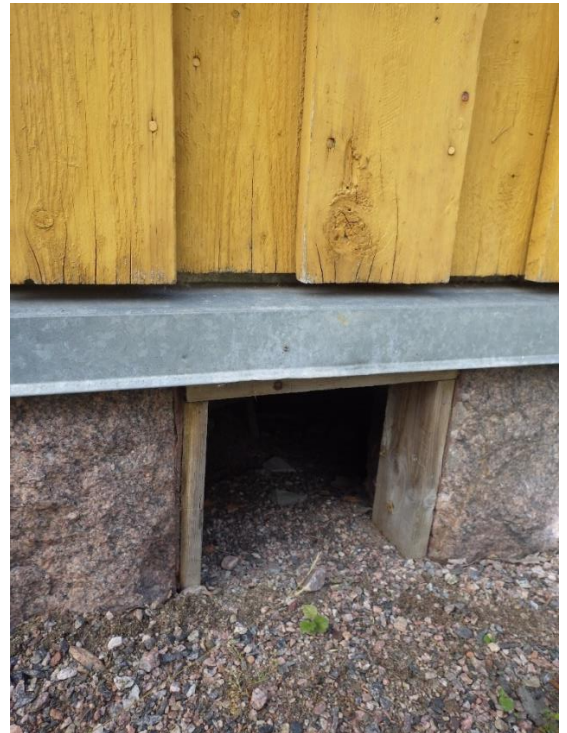
Kuva 9. Tontin pohjoispuolella on n. 2–3 m korkea muuri, jonka päällä kulkee Erkyläntie. Kuva 10. Maanpinnan tasoa on nostettu tuuletusaukkojen tasolle.

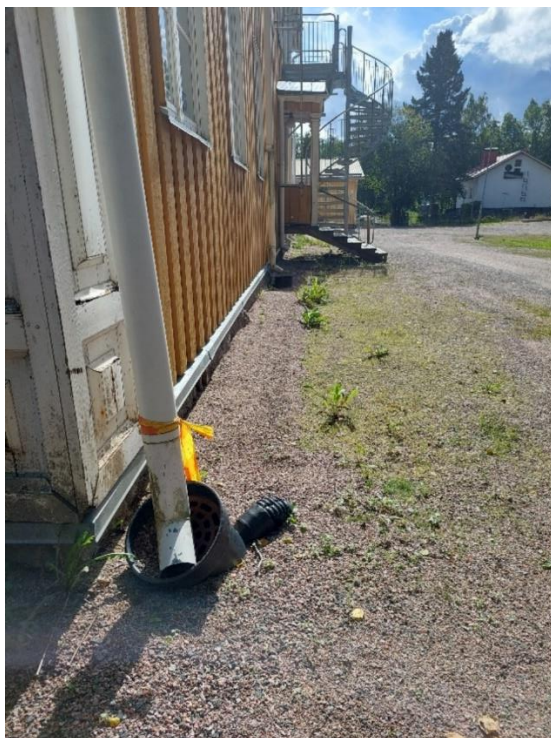
Rakennuksen pohjois- ja länsipuolella on katon sadevedet ohjattu rännikaivoihin, vesienohjaus on osin puutteellinen (kuva 11). Julkisivun laudoituksen alaosissa oli paikoin havaittavissa roiskevesien aiheuttamia vaurioita (kuva 13). Rännikaivoista vedet on johdettu rakennuksen itäpuolella olevaan sadevesikaivoon (kuva 12). Vesien johtaminen kaivosta eteenpäin ei selvinnyt, kaivossa ei havaittu virtausta. Tutkimuksissa mitattiin vedenpinnan tason olevan noin 1,4 m maanpinnan tason alapuolella (mitattuna rakennuksen länsiseinustalta). Näin ollen kaivon vedenpinta on lähes samalla tasolla kuin kellarin alin kohta. Kellarin kohdalla perustukset ovat betonia.

*Kuva 11. Länsipuolen kattovesien ohjaus rännikaivoihin on osin puutteellinen.*

- Maanpinnan kallistus rakennuksen ympärillä on suositeltavaa toteuttaa siten, että maanpinnan taso viettää kaikilla sivuilla pois päin rakennuksesta ja alapohjan tuuletusluukut ovat selvästi maanpinnan tason yläpuolella. Maanpinnan tasaisuudella ei kuitenkaan arvioida olevan nykytilanteessa suurta merkitystä luonnonkiviperustusten kosteusrasitukselle, mutta tuuletusluukkujen kautta voi ohjautua vesiä ryömintätilaan. Lisäksi rakennukseen päin ohjautuvat vedet rasittavat kellarin betonirakenteita.

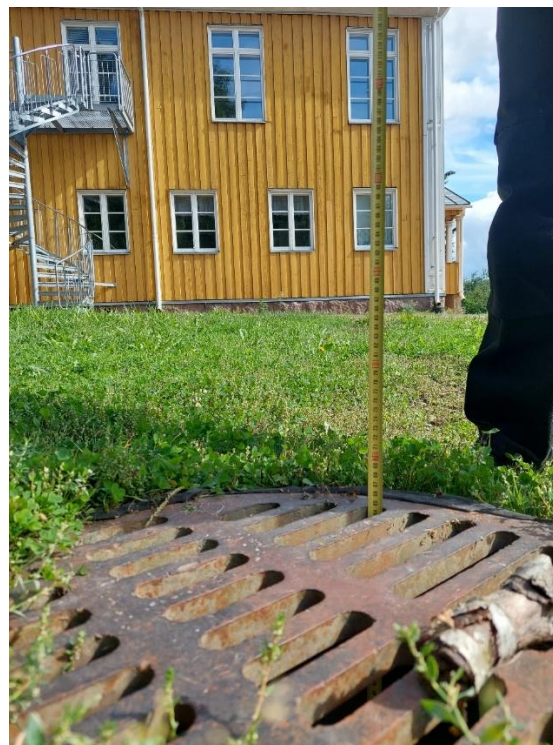
*Kuva 12. Länsipuolen kattovedet ohjataan hulevesikaivoon, jossa vedenpinnan taso on lähellä kellarin lattian tasoa.*

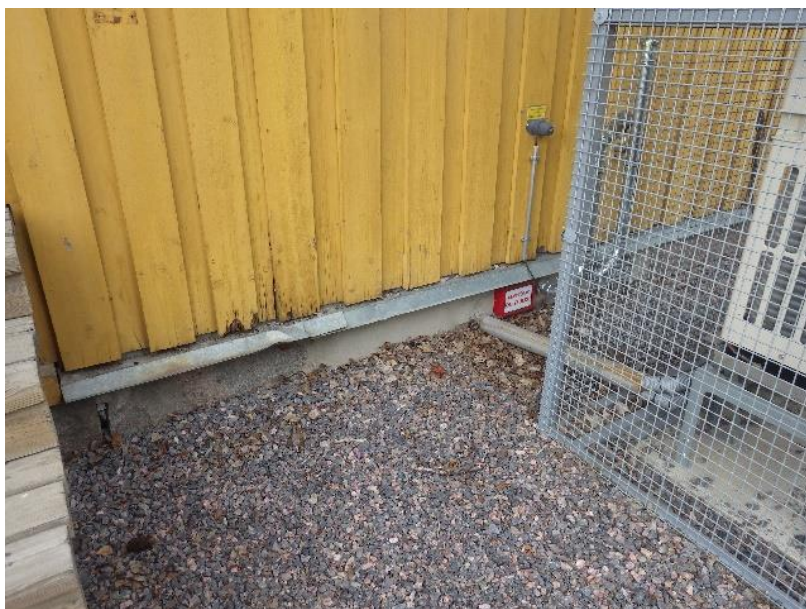
*Kuva 13. Kellarin kohdalla perustukset ovat betonirakenteisia, maanpinta rakennuksen vierustalla on tasainen. Julkisivun paneloinnin alaosa on todennäköisesti roiskeveden aiheuttamia vaurioita.*

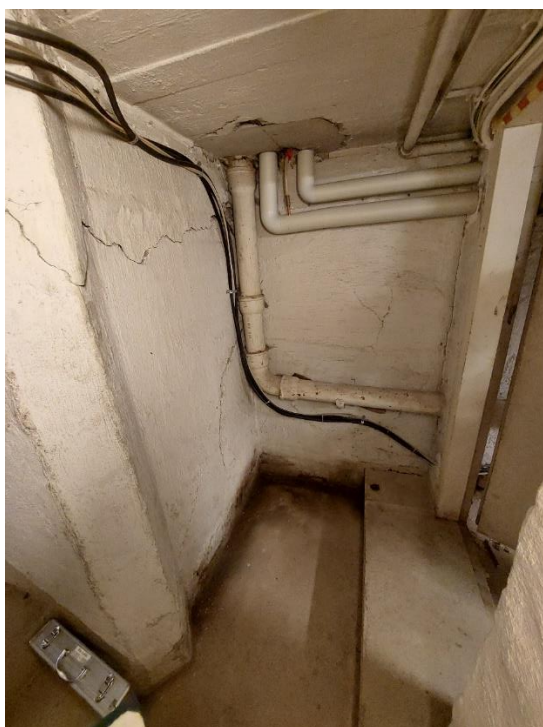
Kuva 15. Porrashuoneen seinissä oli halkeilua. Seinien alaosissa ja alapohjassa todettiin kohonneita pintakosteuden vertailulukemia.

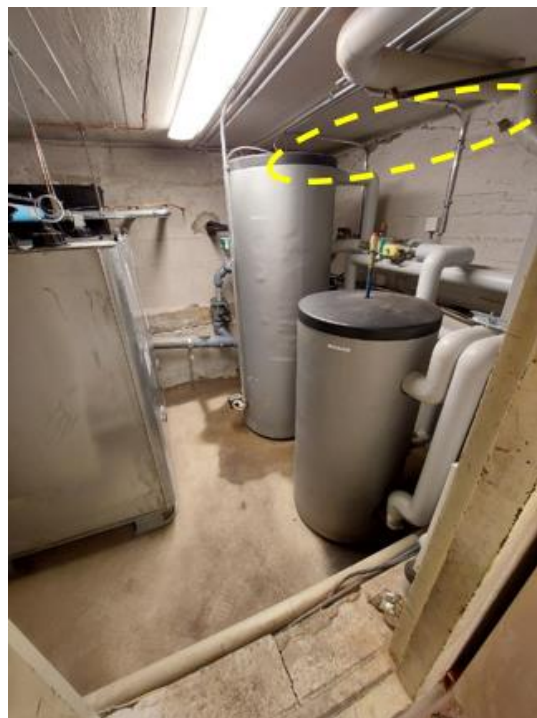
Kuva 16. Halkeama seinän yläosassa, tila 003 (keltainen katkoviiva). Lattialla oli vettä ja seinissä oli kosteusjälkiä ja suolahärmää.

Kellarin betoniseinissä havaittiin pääasiassa vaakasuuntaisia halkeamia, jotka ovat mahdollisesti aiheutuneet kellarin perustusrakenteiden painumisesta. Mm. pohjaveden voimakas korkeusvaihtelu on voinut vaikuttaa painumiseen samoin kuin kellarin alapohjan korkeusaseman madaltaminen. 1. ja 2. kerroksessa porrashuoneen viereisten tilojen lattia viettää kellarin ja porrashuoneen suuntaan, mikä todennäköisesti johtuu kellarin rakenteiden painumisesta. Myös seinien alaosien hirsissä havaittiin lahovaurioita, jotka ovat voineet aiheuttaa lattioiden painumista.

- On suositeltavaa seurata, jatkuuko painuminen vai onko tilanne stabiloitunut. (Esimerkiksi halkeamien seurantamittauksella, kasvavatko halkeamat vai pysyvätkö samoina). Myös kellarin perustusrakenteiden nykykunto on suositeltavaa tutkia. Tarvittavat korjaustoimet määritellään tutkimustietojen mukaan. Olemassa olevat halkeamat on suositeltavaa paikata tutkimusten jälkeen, jotta niistä ei pääse epäpuhtauksia sisäilmaan.
- Nykytilanteessa kellariin ajoittain nousevaa vettä ja kosteusrasitusta on mahdollista pyrkiä rajoittamaan lähinnä piha-alueen hulevesien paremmalla hallinnalla. Veden ja kosteuden nousun estämien edellyttää merkittäviä rakenteellisia korjauksia ja korjaussuunnitelmien laatimista.
- Kellarin kaivon pumpun toiminta tulee varmistaa.
- Rakenteiden ja maaperän pilaantuneisuus on suositeltavaa tutkia.

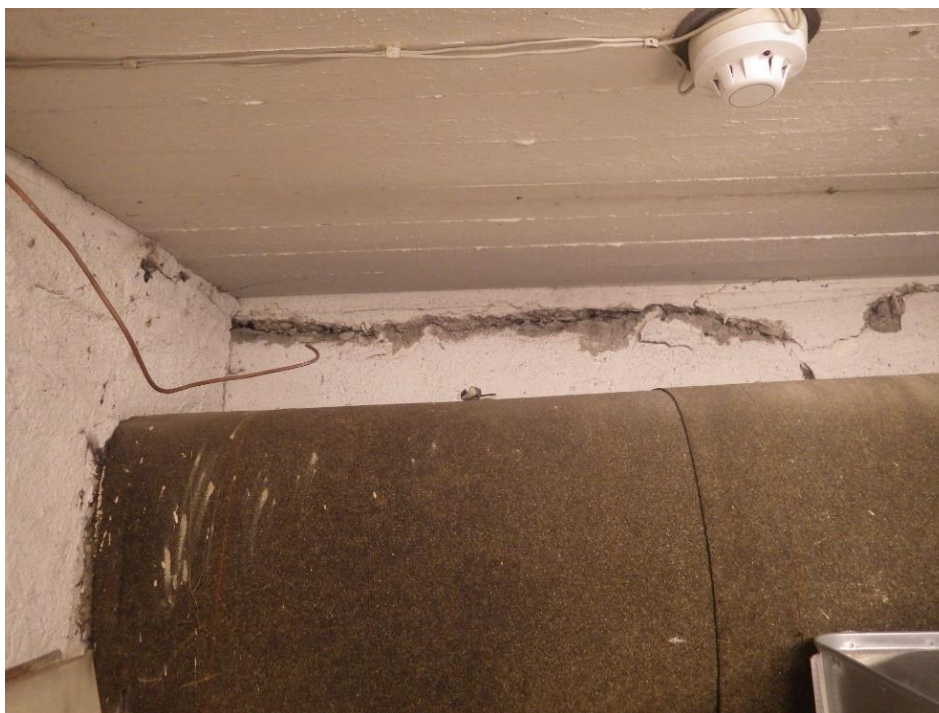
Kuva 17. Seinän yläosan halkeama oli paikoin usean sentin levyinen.

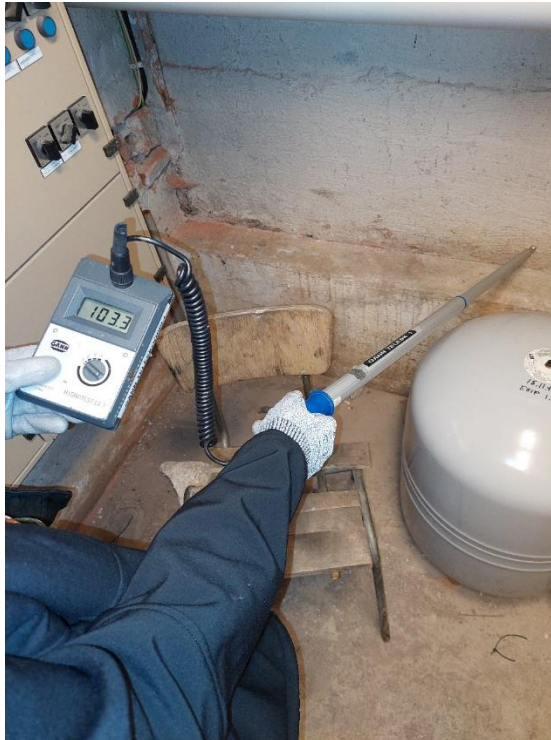
Kuva 18. Seinissä todettiin kohonneita kosteuspitoisuuksia.

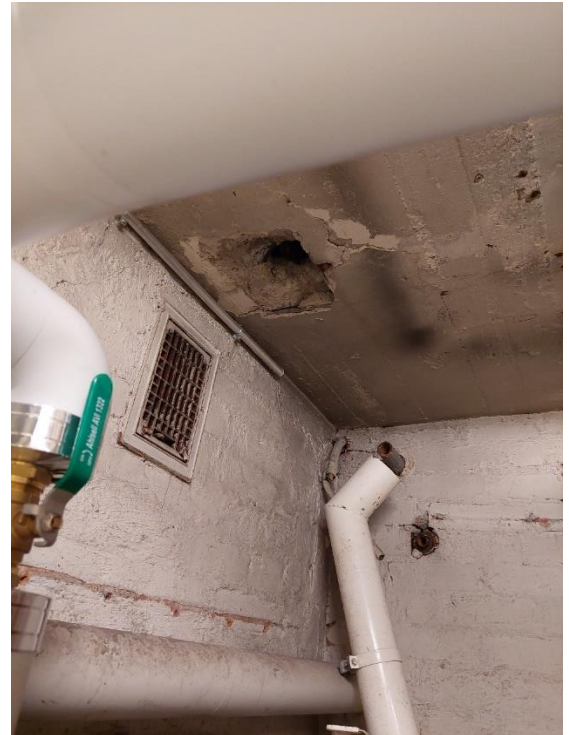
Kuva 19. Kellarissa havaittiin vanhoja auki jätettyjä ja epätiivitä läpivientejä.

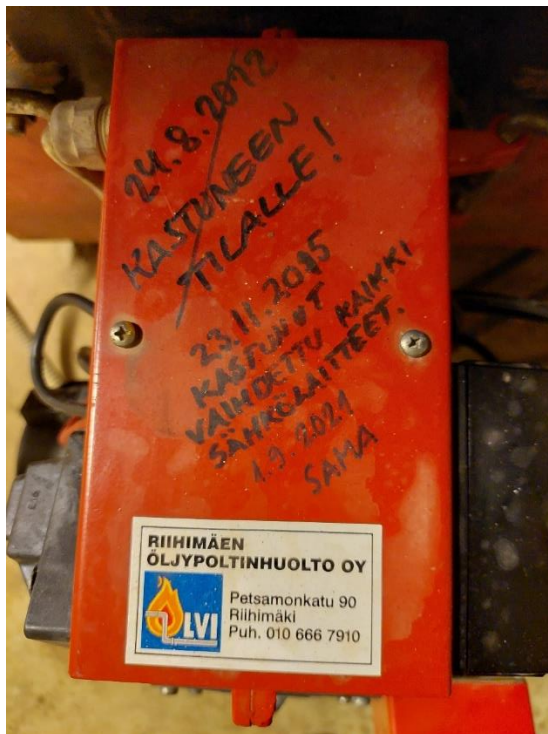
Kuva 20. Kellariin on noussut vettä useina vuosina syksyisin.

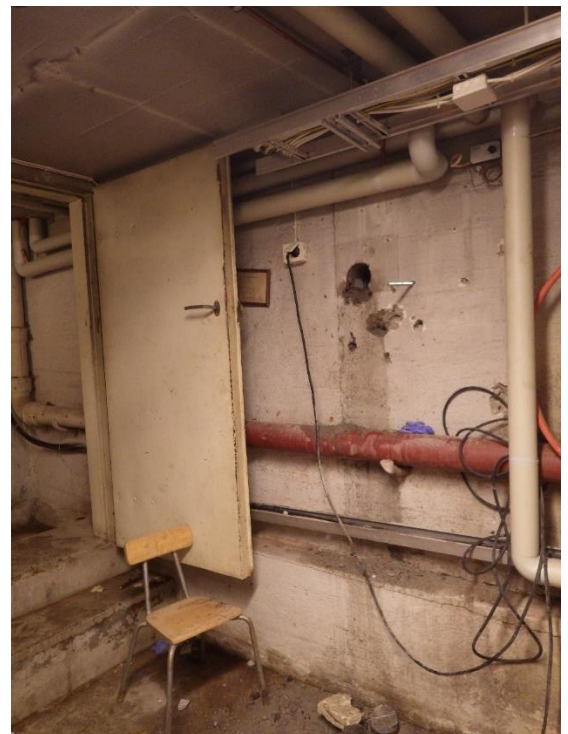
Kuva 21. Kellarin seinään tehty rakenneavaus RA10 osui kohtaan, jossa oli betonia ainakin 500 mm.

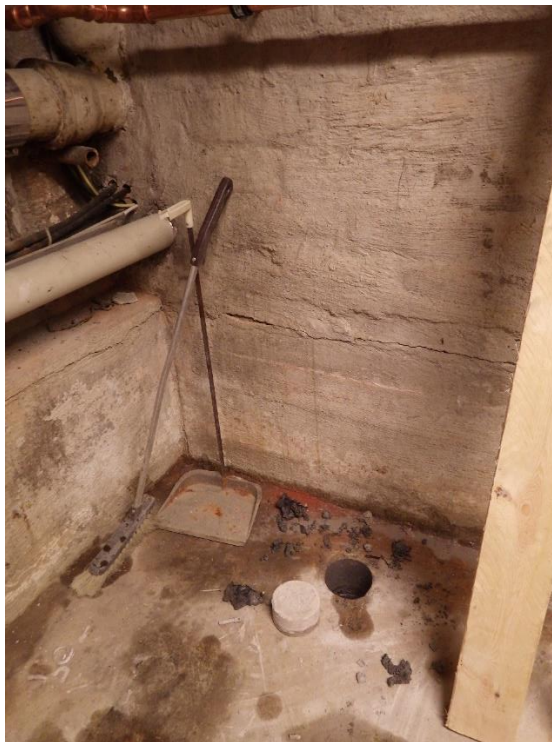
*Kuva 22. Pannuhuoneen (tila 002) alapohjaan tehty rakenneavaus RA9. Rakenteessa oli vedeneristeenä tukikudoksellinen bitumisively.*

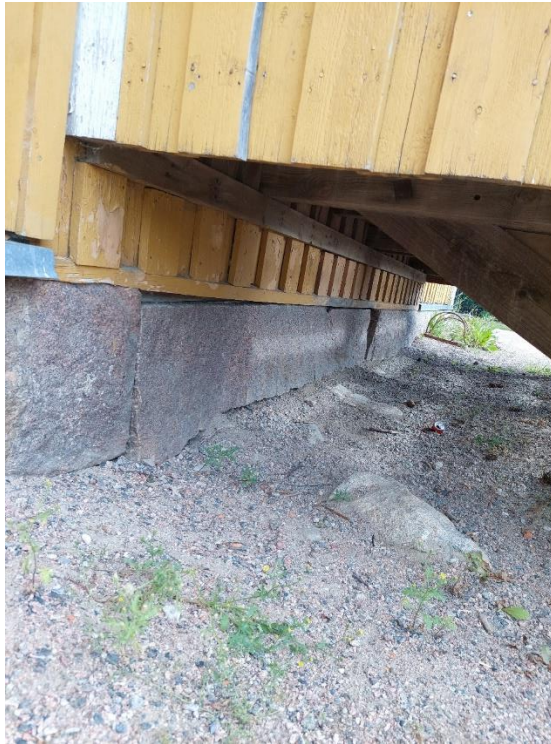
Luonnonkivisokkelissa havaittiin useissa kohdissa siirtymiä (kuva 25). Osassa perustusten siirtymistä vastaavissa kohdissa havaittiin alapohjassa painumia mm. tilat 115 ja 113. Lähtötietojen perusteella 1. kerroksen puurakenteinen alapohja on uusittu kahta tilaa lukuun ottamatta vuonna 1987. Tällöin myös wc-tilojen alapohja muutettiin betonirakenteiseksi, alapohjan tuuletusluukut on uimistettu tältä alueelta. Betonirakenteisen alapohjan alla havaittiin täyttönä hiekkaa ja sekalaista purkujätettä mm. tiiliä (kuva 26).

*Kuva 25. Luonnonkiviperustukset ovat liikkuneet. Maanpinnan taso on alempana sisäänkäyntien kohdilla.*

- Havaituilla luonnonkivisokkelin siirtymillä ei arvioida olevan nykytilanteessa merkittävää riskiä rakennuksen vakaudelle. Siirtymiä on kuitenkin syytä seurata ja huomioida ettei perustuskiviä vaurioiteta / liikuteta mm. mahdollisissa piha-alueen kaivutöissä.
- Perustusten siirtymät ovat todennäköisesti vaikuttaneet paikallisesti alapohjassa havaittuihin kallistuksiin, mikä tulee huomioida alapohjan korjauksissa. Siirtymät on suositeltavaa korjata mahdollisuuksien mukaan muiden korjausten yhteydessä.

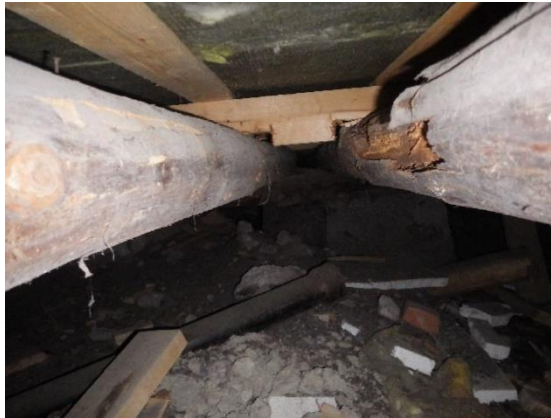
Alapohjan ryömintätilassa oli paljon sekalaista rakennusjätettä. Alapohjan palkeissa havaittiin lahoa (kuvat 29–30). Rakenneavauksen kohdalla alapohjan palkin kosteus oli noin 15–18,6 p-% noin 2–3 cm syvyydellä. Mineraalivillan alapinnasta EPS-eristeen päältä otettiin materiaalinäyte M1 mikrobianalyysiin. Näytteessä ei todettu mikrobikasvustoa. Analyysitulokset on esitetty liitteessä 2. Näytteen tulos ei ole täysin vertailukelpoinen, koska näytemateriaalista on todennäköisesti ollut yhteys maapohjaan.

*Kuva 29. Alapohjan ryömintätilaan oli jätetty paljon rakennusjätettä. Alapohjapalkeissa havaittiin lahoa.*

- Alapohja on suositeltavaa uusia kokonaisuudessaan kosteusteknisesti toimivaksi ja ilmatiiviiksi erillisten suunnitelmien mukaisesti. Samalla tulee uusia/ korjata lahovaurioituneet ulko- ja väliseinien ja alapohjan palkit.
- Ryömintätilassa olevat rakennusjätteet ja kaikki orgaaninen materiaali tulee poistaa. Ryömintätilan maapohjan lämmöneristystä ja kosteusteknistä toimintaa tulee parantaa erillisten suunnitelmien mukaan.

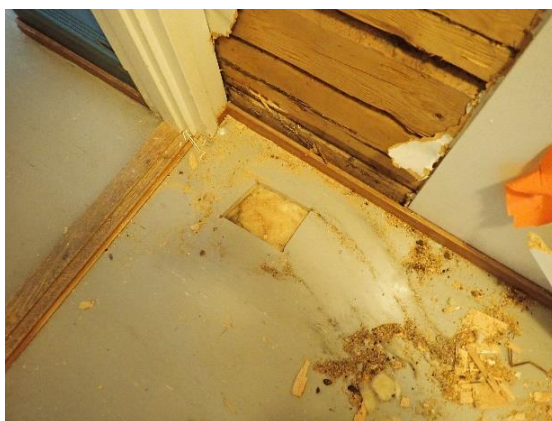
Kuva 33. Alapohjan eristeenä oli mineraalivillaa.

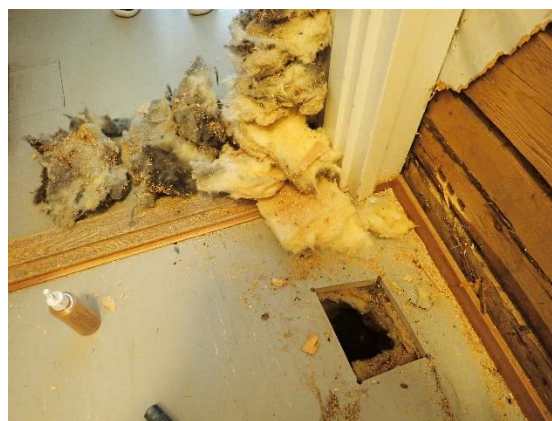
Rakenteesta havaittiin ilmavirta huonetilaan päin ja ajoittain maakellarimaista hajua. Mineraalivillassa oli tummentumaa, villakerrosten välissä oli runsaasti puupurua. Mineraalivillan alla oli noin 25 mm turvekerros (kuvat 33–34). Eristeiden alapuolinen laudoitus oli tummunut (kuva 35). Lautoitus ei ollut yhtenäinen ja eristeitä (turvetta) oli päässyt putoamaan raoista ryömintätilaan. Rakenteesta otettiin näytteet mineraalivillakerroksen keskeltä (M3) ja turpeesta (M2), molemmissa todettiin mikrobikasvua (kuva 36). Turpeessa todettiin korkeita pitoisuuksia kosteusvaurioon viittaavia. Myös mineraalivillan kosteusvaurioindikaattorimikrobien pitoisuus ylitti tason, jonka jälkeen materiaalissa voidaan katsoa esiintyvän mikrobikasvua.

Kuva 34. Mineraalivillassa oli runsaasti tummumaa. Villakerrosten välissä oli puupurua.

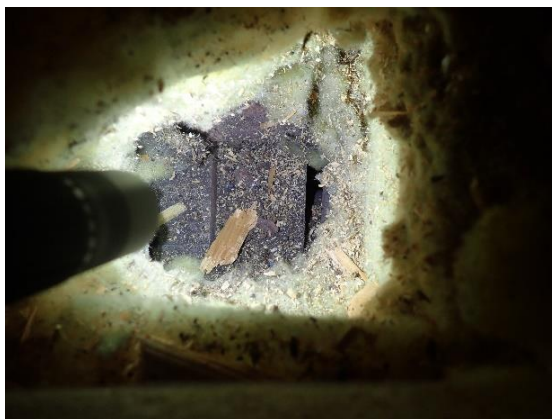
Kuva 35. Aluslaudat olivat tummuneet ja laudoitus ei ollut yhtenäinen.

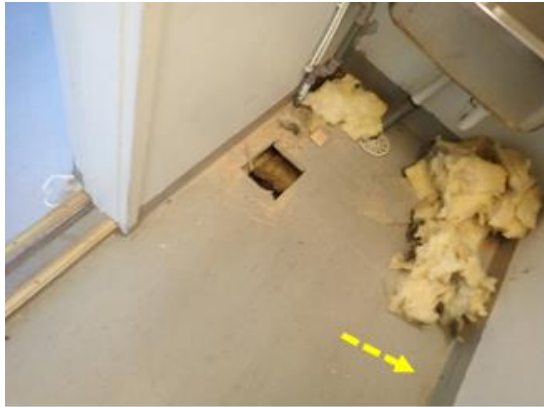
**RA 4:** Tilan 106 (siivouskomero) alapohja. Alapohjan havaittiin painuneen ja viettävän porrashuoneeseen päin. Rakenne ei vastannut 80-luvun korjaussuunnitelmaa, vaan oli seuraava:

Kuva 37. Siivouskomerossa lattia vietti porrashuoneeseen päin (nuolen suuntaan). Keittiön puoleisen seinän alaosassa oli lahoa.

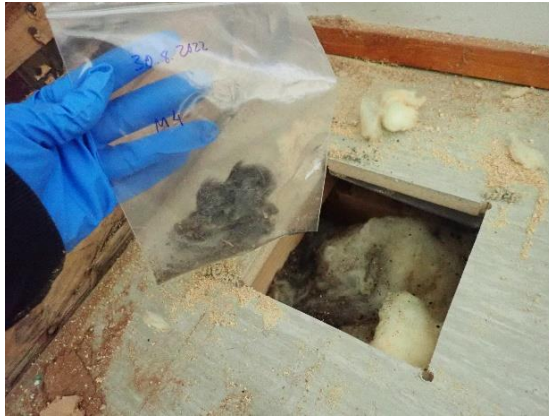
*Kuva 39. Rakenteesta otetussa näytteessä M4 todettiin mikrobikasvua.*

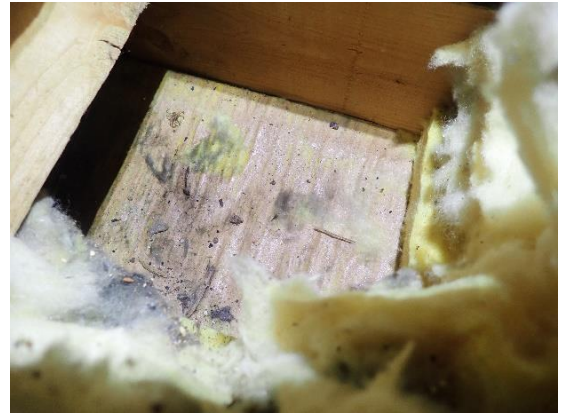
*Kuva 40. Kovan mineraalivillan alapinnassa kiinni olleessa pinnoitetussa pahvissa oli kosteusta.*

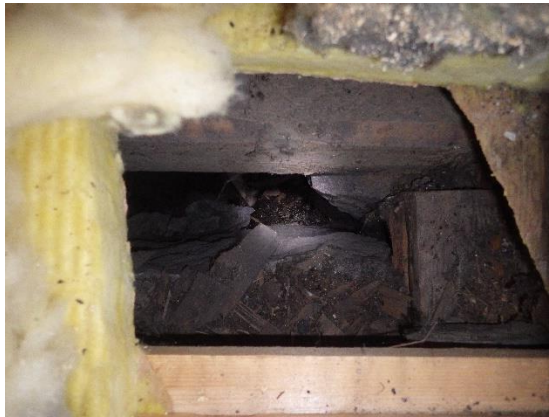
*Kuva 41. Ryömintätilan nurkassa maapohja oli noin 0,5 m alempana kuin piha-alueen maanpinnan taso. Pohjalla oli runsaasti, sekalaista, osin maatunutta mujua.*

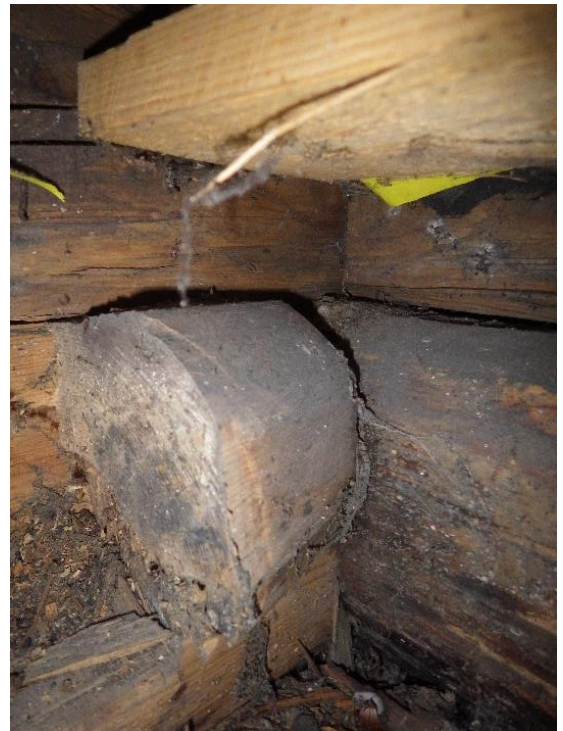
*Kuva 42. Nurkassa oli kosteusjälkiä ja alimmissa hirsissä havaittiin lahoa.*

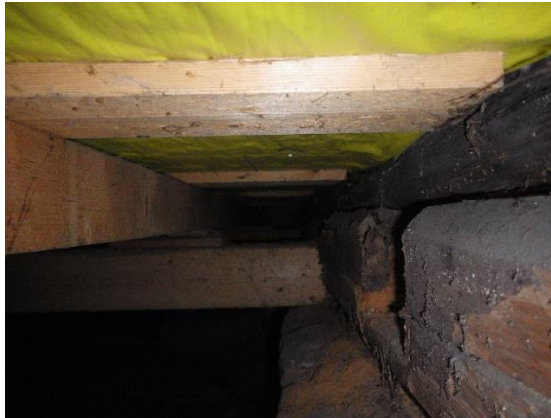
Alapohjan kannatusta oli uusittu ja tarkastellussa kohdassa alapohjapalkit tu-  
keutuivat luonnonkiviperustukseen (kuva 43). Alkuperäisiä alapohjapalkkeja oli  
paikoin jäljellä ja niissä havaittiin lahoa. Alapohjan korjaussuunnitelman mu-  
kaan lahonneet palkit oli ollut tarkoitus uusia. Seinän ulkonurkassa havaittiin  
kosteusjälkiä ja alimmissa hirsissä oli lahoa. Hirsiseinän kosteus lattiata-  
son alapuolella oli 20,5 p-% ja lattiata-son yläpuolella 15,8 p-%. Uusitus-  
sa alapohjapalkissa kosteus oli 17,7 p-% (kuva 42). Alapohjan ryömintätilassa on sekalaista  
rakennusjätettä (kuva 44).

Kuva 43. Uusi alapohja tukeutuu luonnonkivisokkeliin. Vanhoja alapohjan palkkeja oli osin poistettu ja korvattu uusilla.

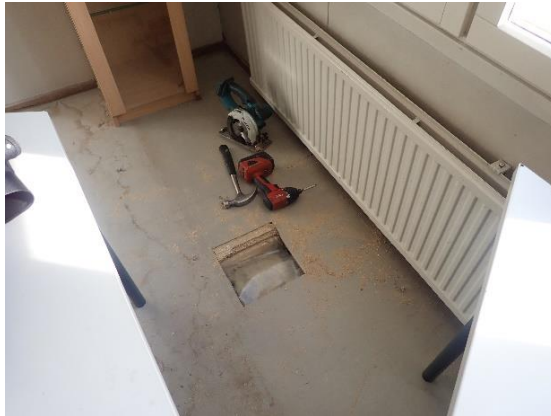
Avauksen kohdalla lattia vietti ulkoseinään päin. Muovimatossa ja seinien alaosissa oli nähtävissä kosteusjälkiä (kuva 50). Mineraalivillakerroksissa havaittiin tummumaa (kuva 51). Rakenteessa oli pieniä läpinäkyviä hyönteisiä, mahdollisesti jäytiäisiä, jotka voivat viitata kohonneeseen kosteuteen rakenteessa.

*Kuva 50. Avauksen kohdalla oli muovimatossa ja seinien alaosissa kosteusjälkiä, jotka voivat olla peräisin esim. tilan käytöstä sisääntuloetelä.*

- Aulatilán välipohjarakenne betonilaatan päällä on suositeltavaa uusida 1. kerroksen alapohjan uusimisen yhteydessä kosteusteknisesti toimivaksi ja ilmatiiviiksi.

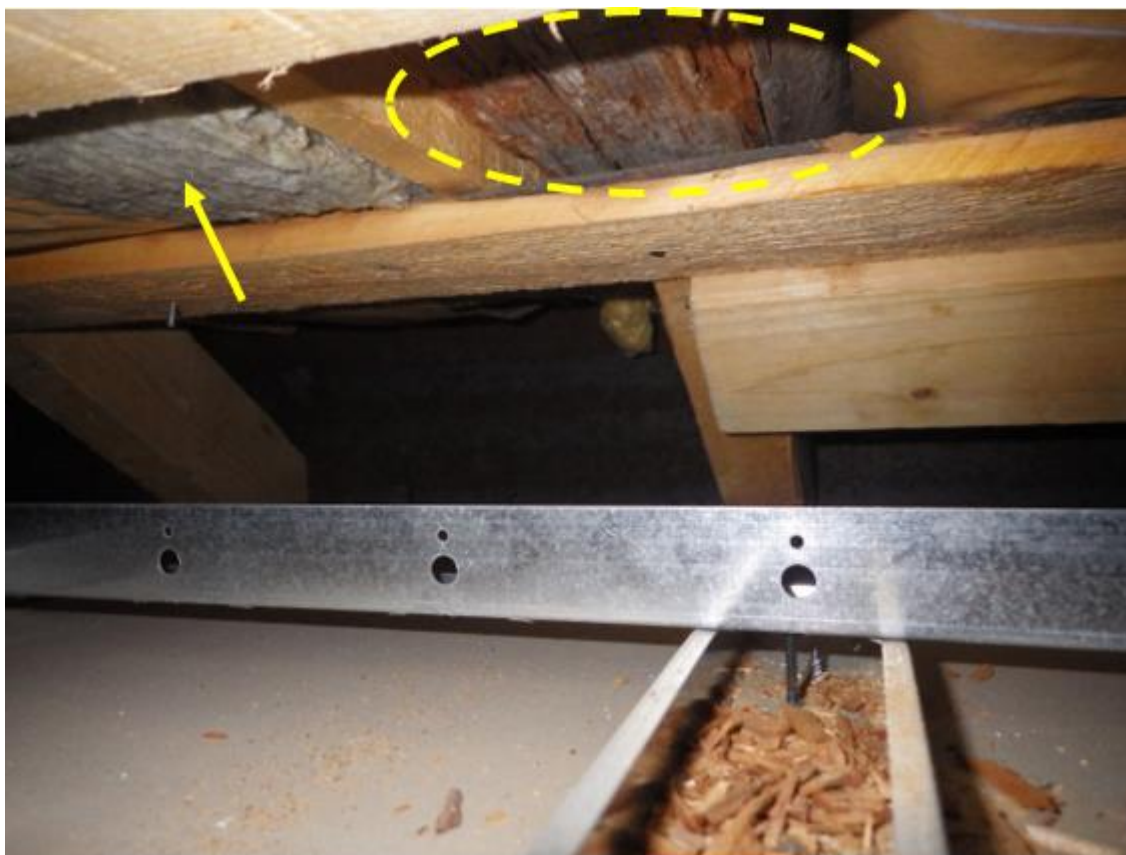
*Kuva 54. Välipohjan sisältä otetussa kuvassa näkyy välipohjapalkin alapinnalla lahoa. Mineraalivillaeristeiden alla ei ole paperia kaikissa kohdissa (nuoli).*

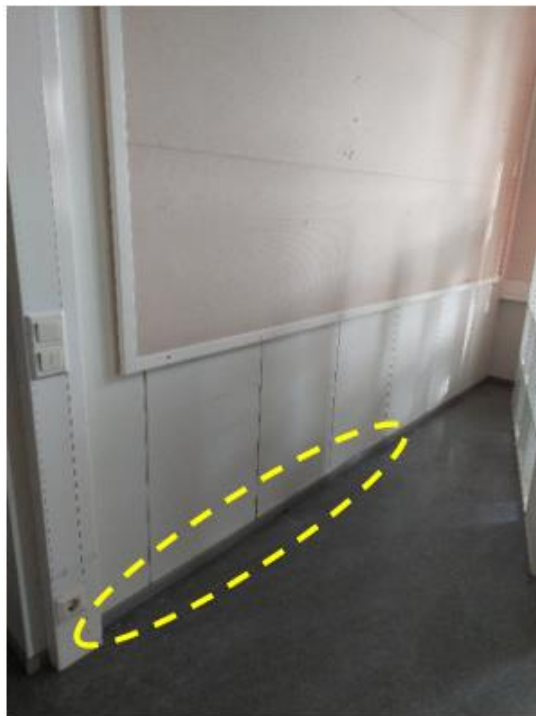
*Kuva 57. Kosteuden aiheuttamia jälkiä seinän alaosassa, tila 209.*

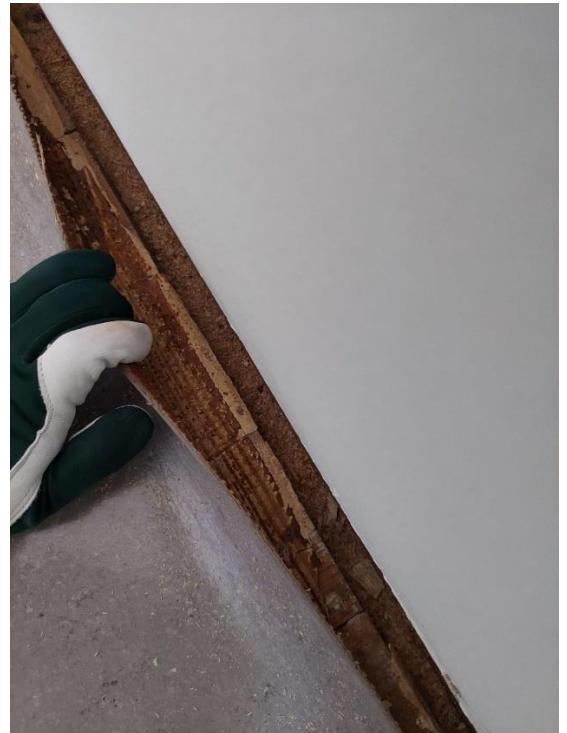
Kuva 60. Siivousvesiä on voinut päästä reunoilta välipohjarakenteisiin. Eristeenä näkyi sahanpurua.

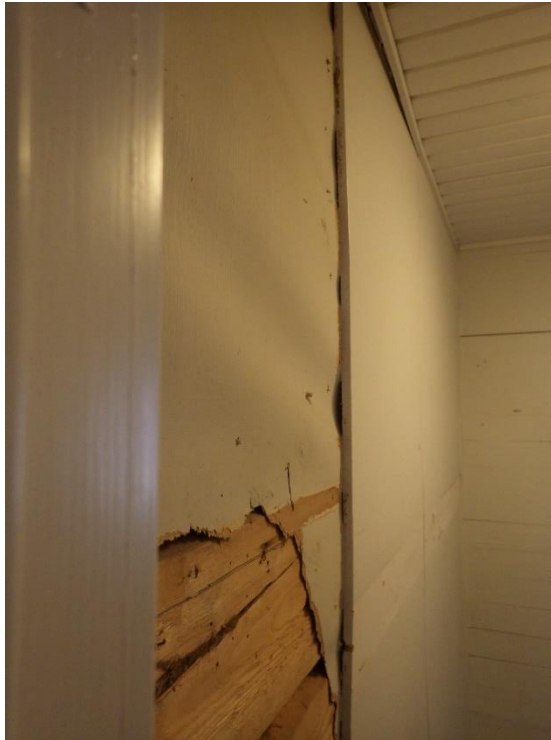
1. kerroksen väliseiniin tehtiin rakenneavauksia kolmeen kohtaan. Eteistilassa 110 (kuva 61) rakenneavaus sijoitettiin kohtaan, jossa hirsiseinän levytykset olivat taipuneet sisään päin ja alapohjassa oli painuma. Levytyksen alla oli pahvi. Pahvissa ja hirsiseinässä ei havaittu avauskohdassa vaurioita tai kosteusjälkiä.

*Kuva 61. Tilan 110 seinän levytykset olivat taipuneet sisäänpäin. Hirsissä ei havaittu avauskohdassa vaurioita.*

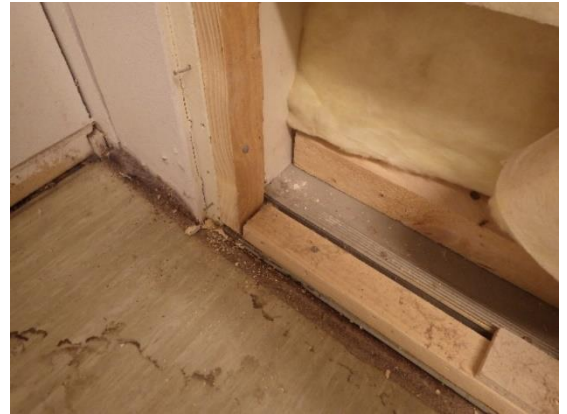
Eteistilaan 115 tehtiin tilan 113 puoleiseen väliseinään avaus kohtaan, jossa lattiapinnalla oli vanhoja kosteusjälkiä ja levyt olivat taipuneet. Kohdassa oli vanha oviaukko (kuva 62).

*Kuva 62. Tilassa 115 oli väliseinän rakenneavauksen kohdalla vanha oviaukko. Tilan lattialla oli kosteusjälkiä ja alapohja oli painunut.*

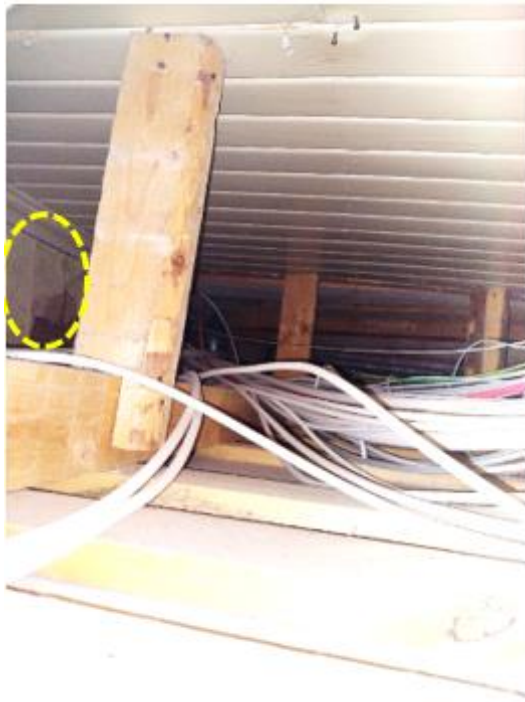
Tilan 105 alakaton yläpuolella havaittiin hirsirakenteisessa väliseinässä mahdollisesti vanhoja kosteusjälkiä (kuva 63). Rakennetta tarkasteltiin alakaton tarkastusluukusta.

*Kuva 63. Tilan 105 alakaton yläpuolella havaittiin (vanhoja) vesivuotojälkiä väliseinässä.*

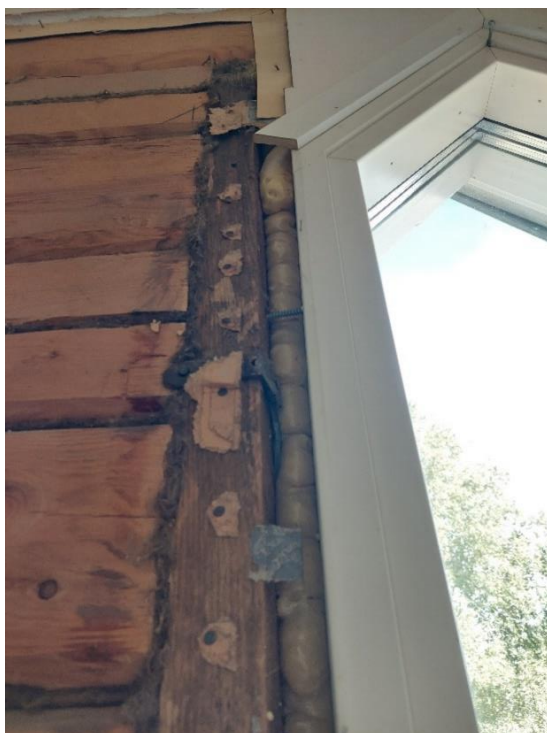
*Kuva 65. Vanhan karmen tilkkeenä on pellavarivettä ja uusi karmi on tiivistetty vanhaan uretaanilla.*

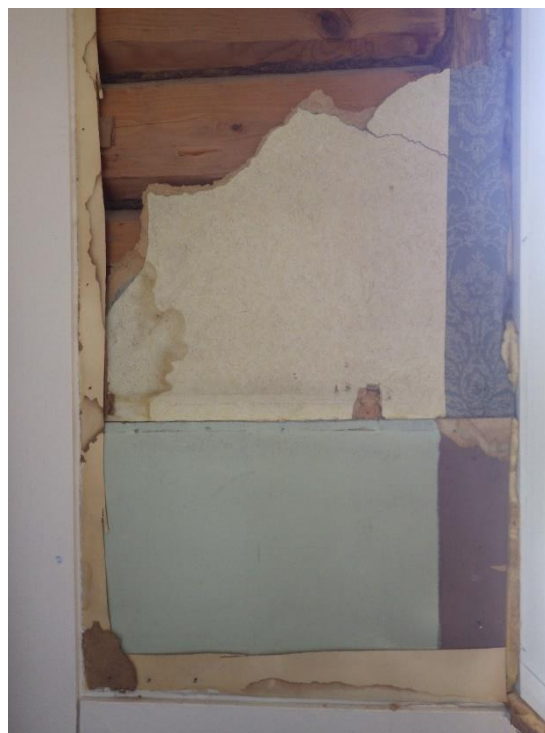
*Kuva 66. Levytyksen alla oli useita tappetikerroksia, joissa oli vanhoja kosteusjälkiä.*

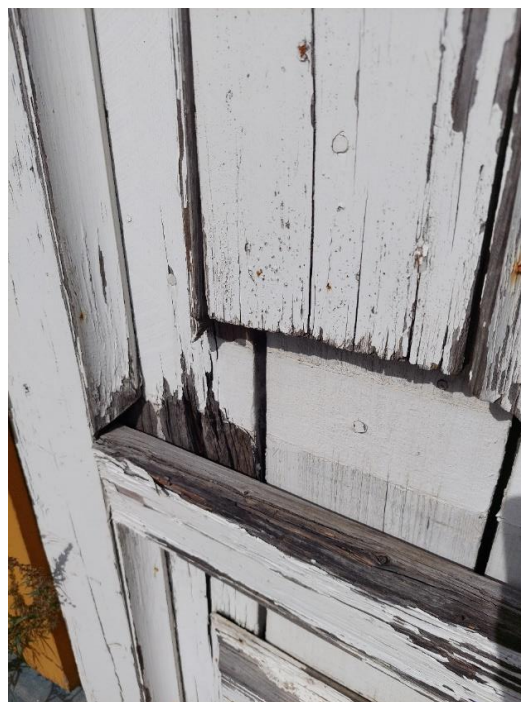
Kuva 70. Nurkkien koristepanelointien maali on kulunut pois, pinta on harmaantunut ja paikoin lahovaurioitunut.

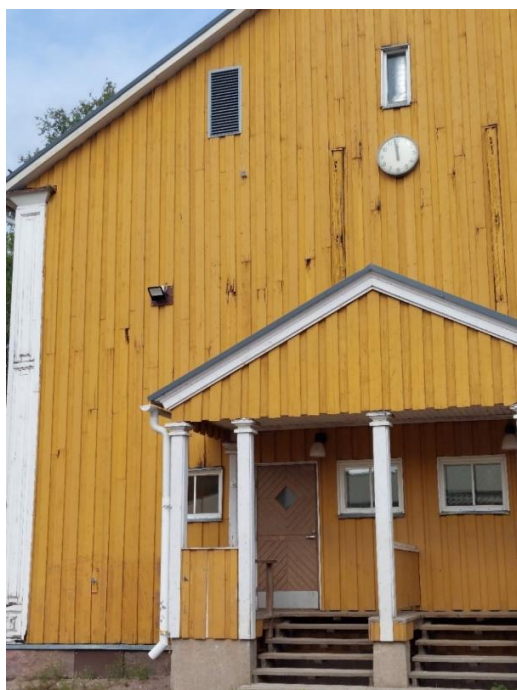
Kuva 71. Eteläjulkisivun laudoituksen jatkoskohdissa ja följareissa oli lahovaurioita.

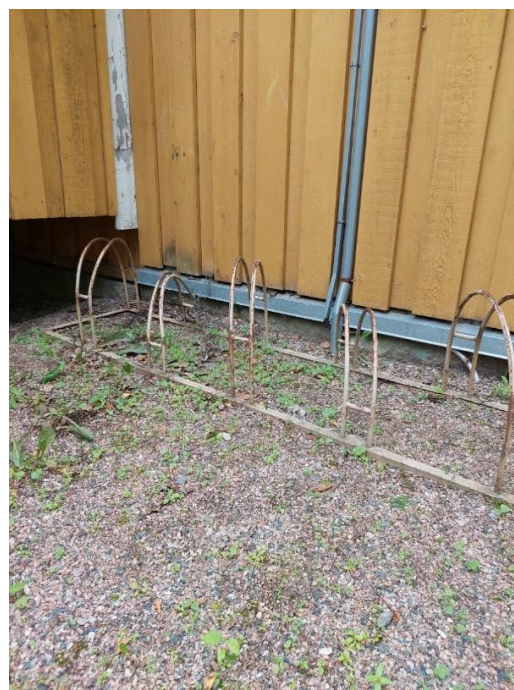
Kuva 72. Sokkeli on paikoin hyvin matala ja laudoituksen alapinnassa oli roiskeveden aiheuttamia vaurioita.

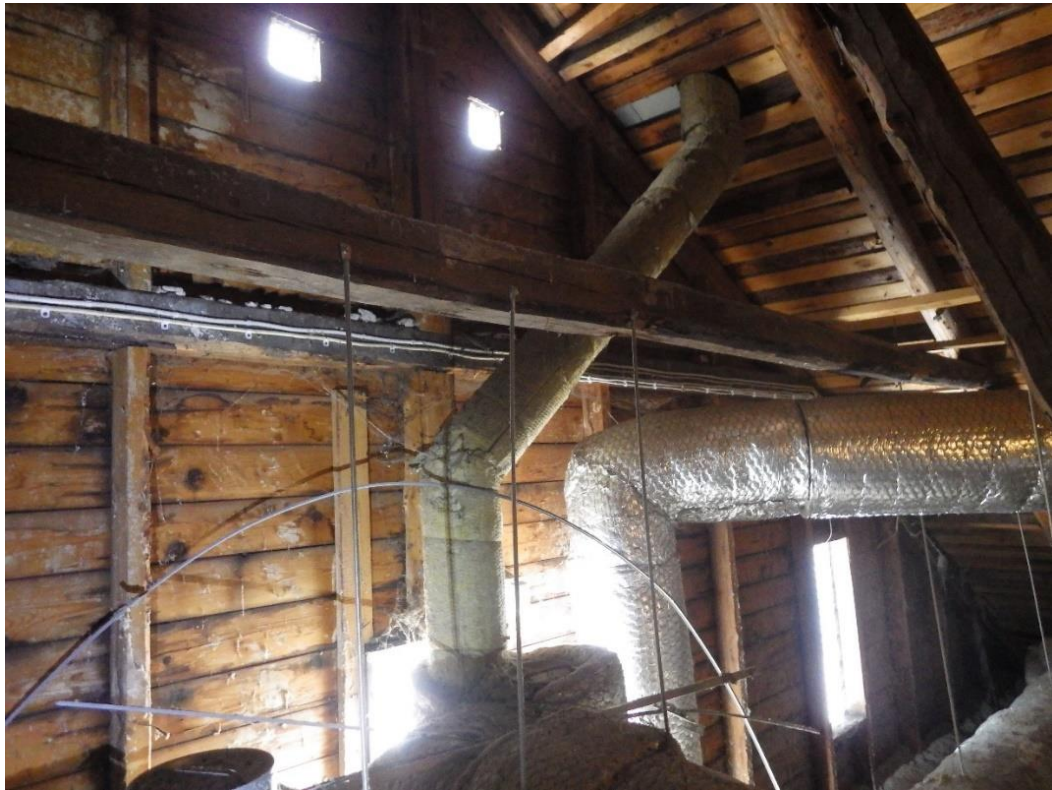
Kuva 73. Ullakon eteläpuolen ulkoseinässä oli nähtävissä kosteusjälkiä.

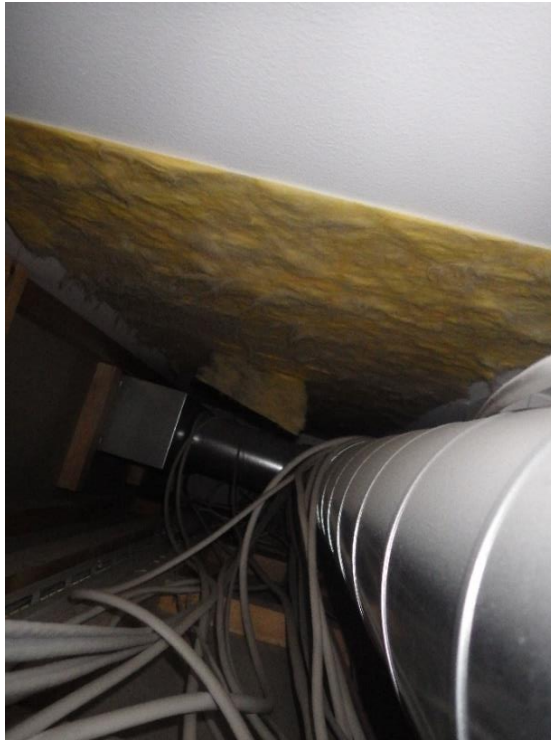
*Kuva 80. Alakattotilassa on vanhoja akustiikkalevyjä, joista voi irrota kuituja.*

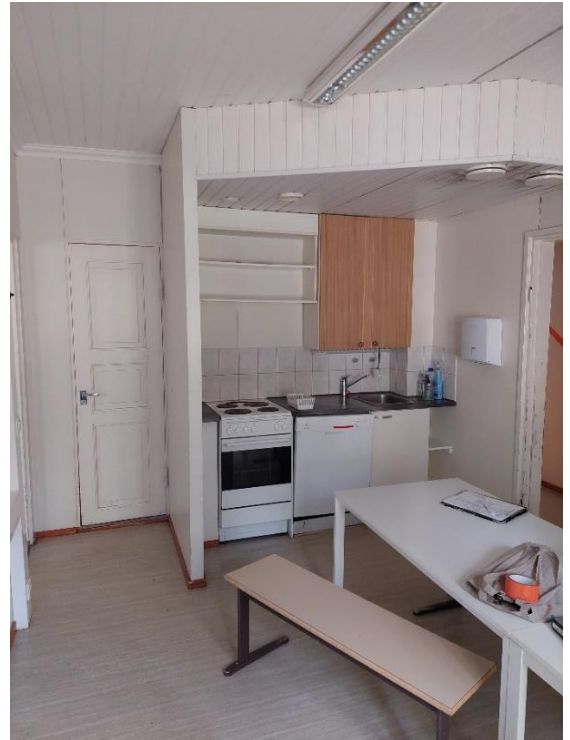
*Kuva 81. 1. kerroksen keittiön yhteydessä olevan WC:n ilmanvaihto aiheutti alipainetta tiloihin.*

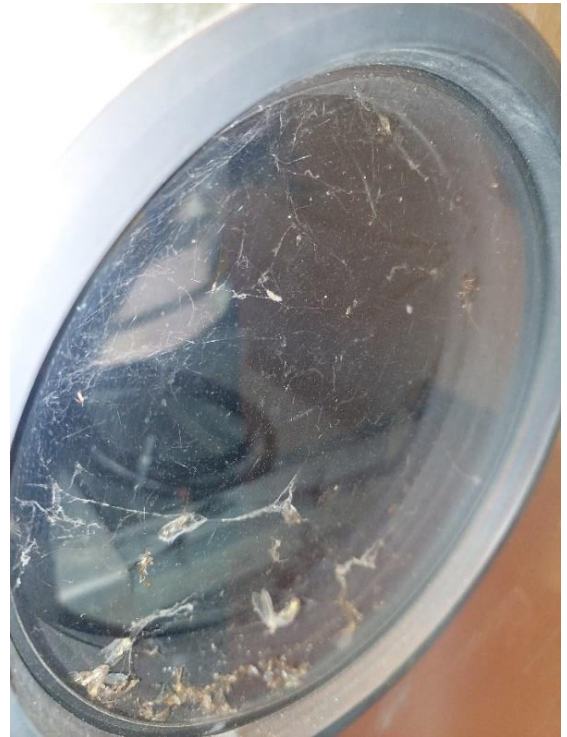
Kuva 83. Ullakon IV-koneen sisällä oli runsaasti hyönteisiä.
