Asiakirjatyyppi
Kunnostusraportti

Päivämäärä
28.8.2018

PATASTEMÄEN PUU- KOULU, ERKYLÄNTIE 7, RIIHIMÄKI

PILAANTUNEEN MAAPE- RÄN KUNNOSTUS

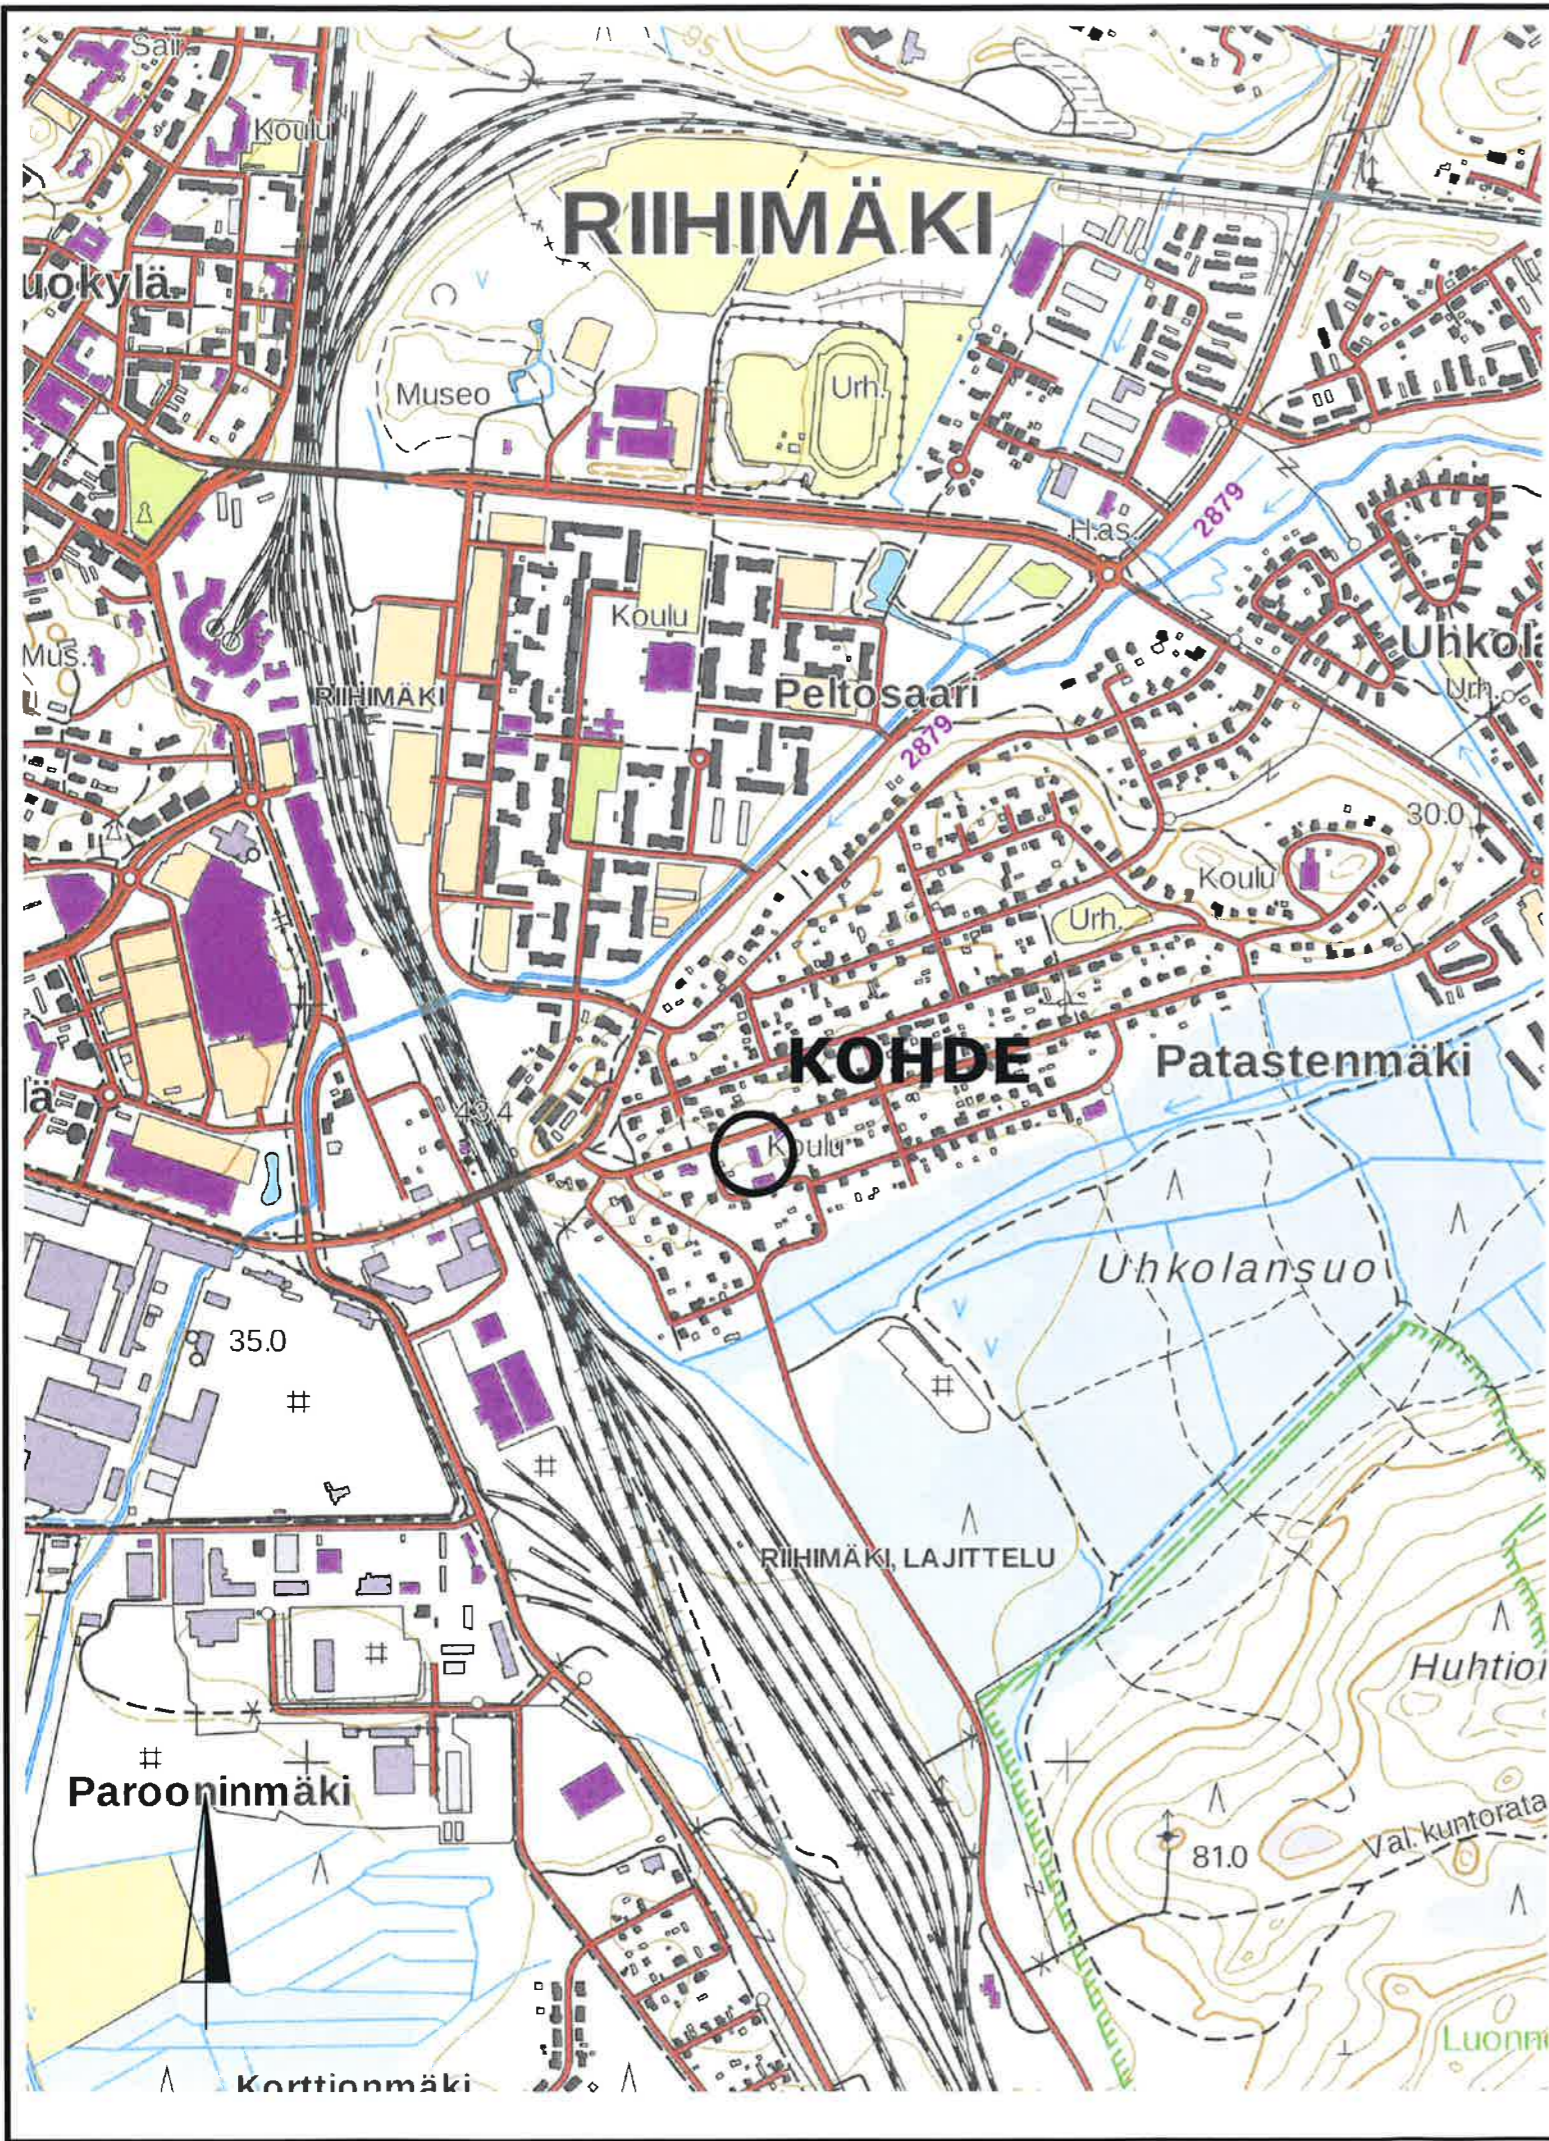
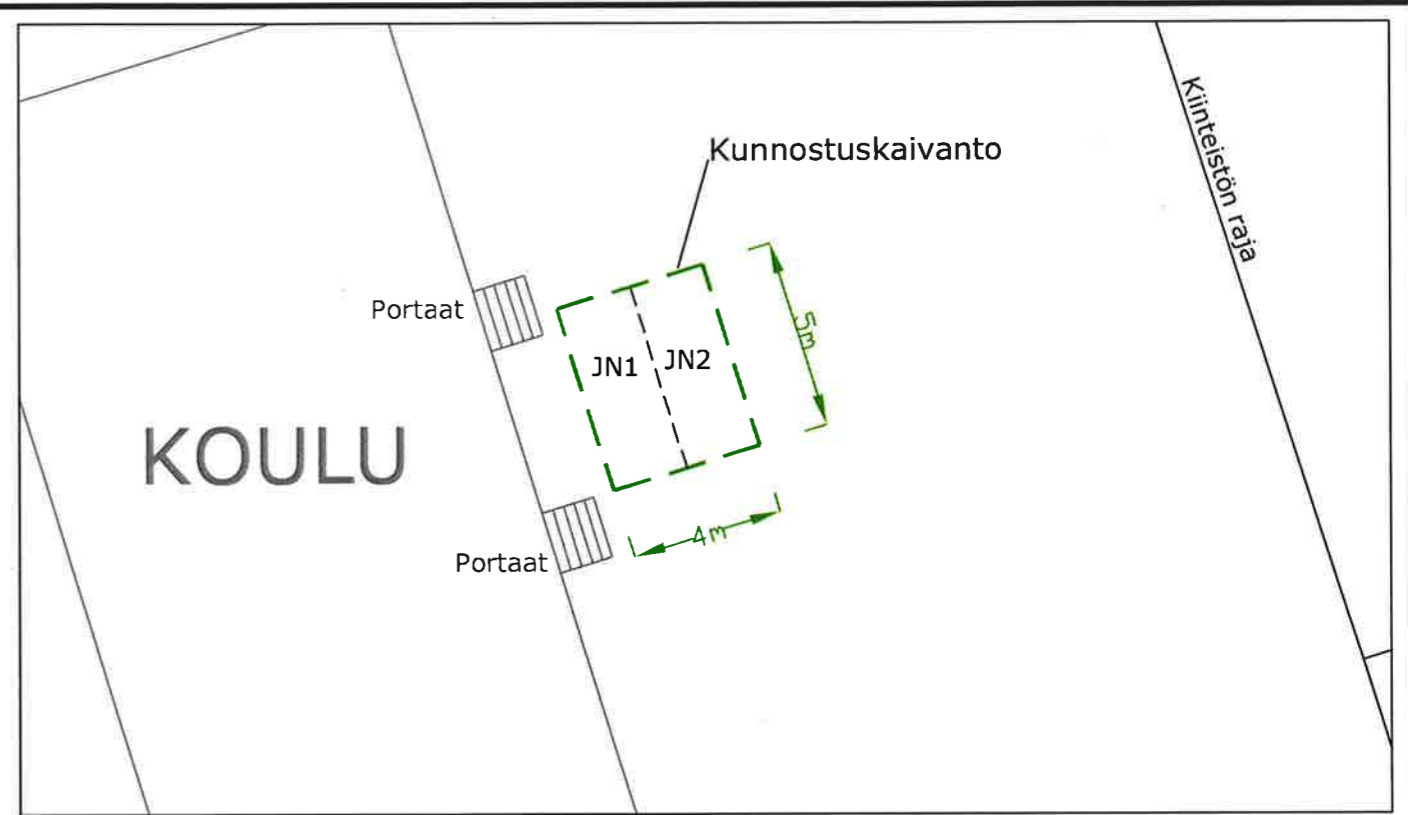
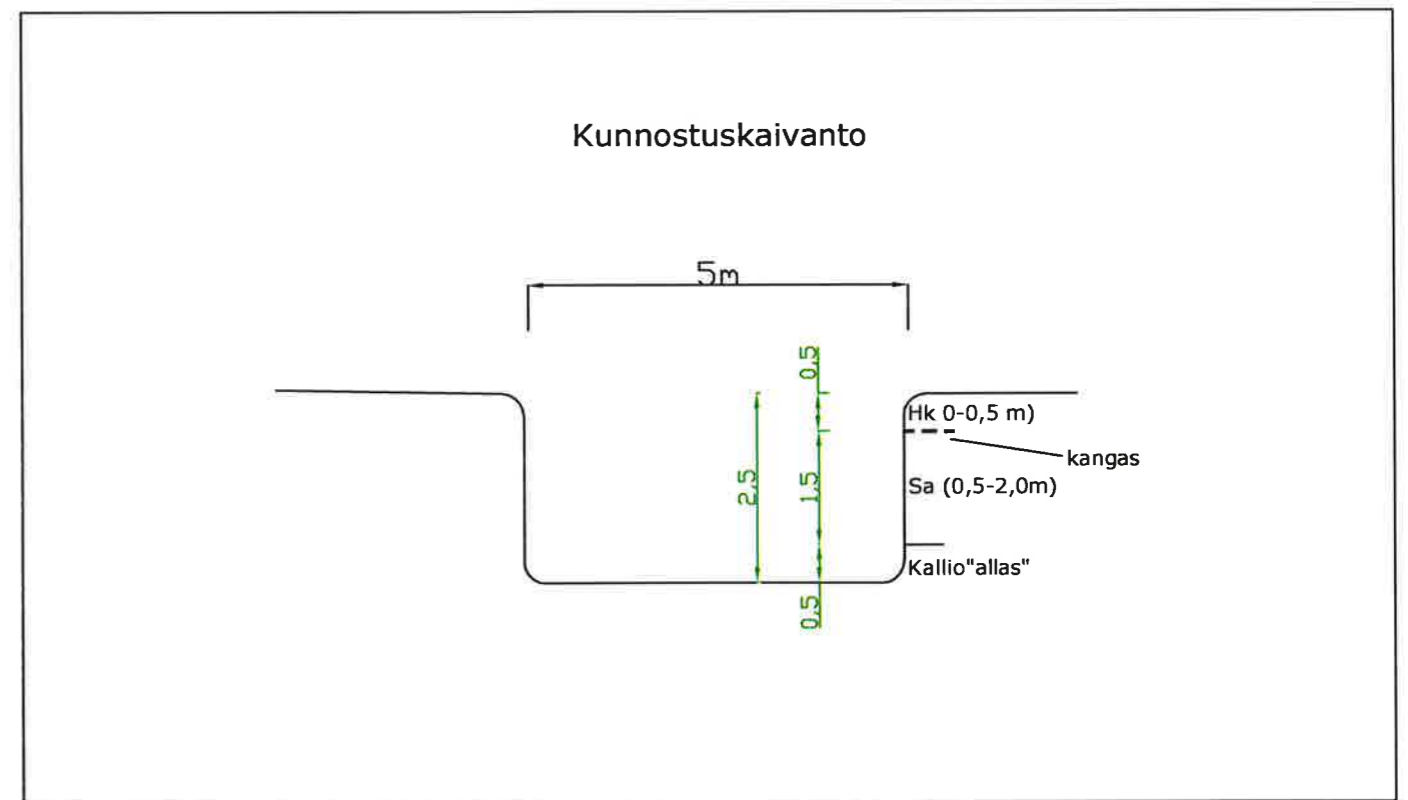
Kohteen sijainti on esitetty piirustuksessa 1.

Kunnostuksen edetessä havaittiin, että vanha öljysäiliö on louhittu kallioon. Kunnostus suoritettiin kyseessä olevan kallioaltaan pohjaan asti, eikä öljyhiilivetyjä havaittu kenttämittauksin tai aistinvaraisin havainnoin enää altaan tyhjennyksen jälkeen. Kallioon louhittu kaivanto on toiminut tiiviinä altaana öljysäiliölle, eikä öljy ole kenttämittausten perusteella levinnyt louhitun altaan ulkopuolelle.

Kaivannon rajapinnoista otettiin kokoomana kaksi jäännöspitoisuusnäytettä JN1 ja JN2., toinen kaivannon itä- ja toinen länsipuolelta. Molemmat kokoomanäytteet kerättiin saven ja kallion rajapinnasta noin 2 metrin syvyydestä.

Maa-ainesta poistettiin kaivannon länsipuolelta (koulun seinustan puolelta) noin metrin verran. Tämän lisäksi muilta sivuilta suoritettiin kaivuuta noin 0,5 metrin matkalta. Pohjasta kaivuuta jatkettiin aiemmasta syvyydestä noin 0,5 metriä aina perusmaahan saakka.
