TUTKIMUSSELOSTUS

PATASTENMÄEN PUUKOULU

RAKENNE- JA KOSTEUSTEKNINEN KUNTOTUTKIMUS

1.11.2022

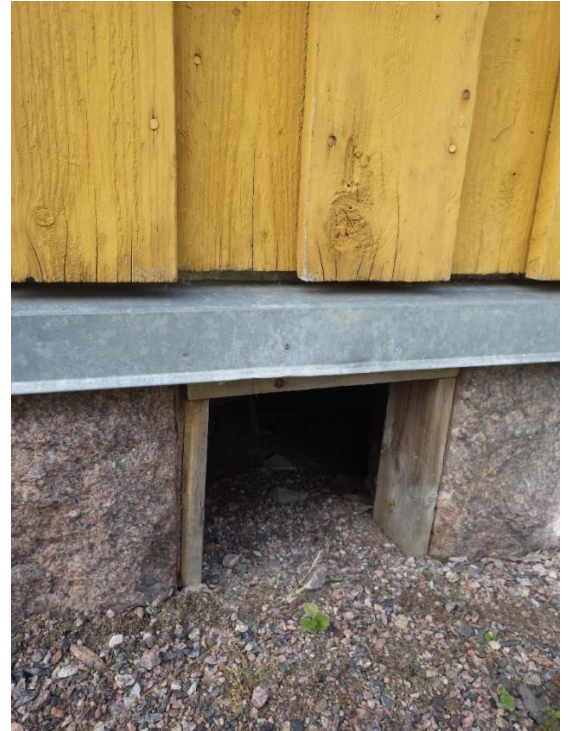
Kuva 9. Tontin pohjoispuolella on n. 2–3 m korkea muuri, jonka päällä kulkee Erkyläntie. *Kuva 10. Maanpinnan tasoa on nostettu tuuletusaukkojen tasolle.*

- Maanpinnan kallistus rakennuksen ympärillä on suositeltavaa toteuttaa siten, että maanpinnan taso viettää kaikilla sivuilla pois päin rakennuksesta ja alapohjan tuuletusluukut ovat selvästi maanpinnan tason yläpuolella. Maanpinnan tasaisuudella ei kuitenkaan arvioida olevan nykytilanteessa suurta merkitystä luonnonkiviperustusten kosteusrasitukselle, mutta tuuletusluukkujen kautta voi ohjautua vesiä ryömintätilaan. Lisäksi rakennukseen päin ohjautuvat vedet rasittavat kellarin betonirakenteita.

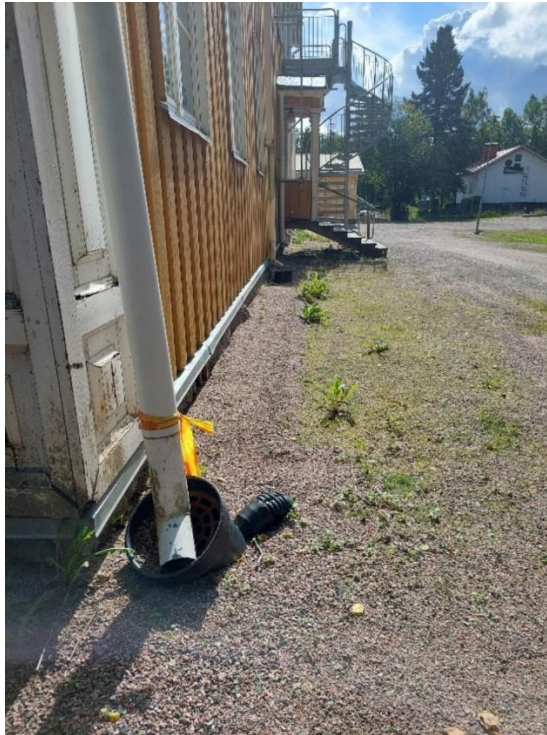
Rakennuksen pohjois- ja länsipuolella on katon sadevedet ohjattu rännikaivoihin, vesienohjaus on osin puutteellinen (kuva 11). Julkisivun laudoituksen alaosissa oli paikoin havaittavissa roiskevesien aiheuttamia vaurioita (kuva 13). Rännikaivoista vedet on johdettu rakennuksen itäpuolella olevaan sadevesikai-voon (kuva 12). Vesien johtaminen kaivosta eteenpäin ei selvinnyt, kaivossa ei havaittu virtausta. Tutkimuksissa mitattiin vedenpinnan tason olevan noin 1,4 m maanpinnan tason alapuolella (mitattuna rakennuksen länsiseinustalta). Näin ollen kaivon vedenpinta on lähes samalla tasolla kuin kellarin alin kohta. Kellarin kohdalla perustukset ovat betonia.

Kuva 11. Länsipuolen kattovesien ohjaus rännikaivoihin on osin puutteellinen.

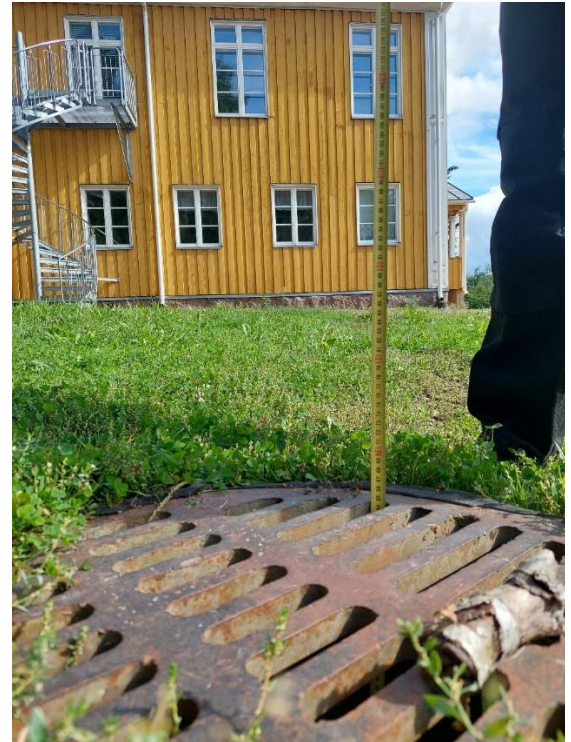
Kuva 12. Länsipuolen kattovedet ohjataan hulevesikaivoon, jossa vedenpinnan taso on lähellä kellarin lattian tasoa.

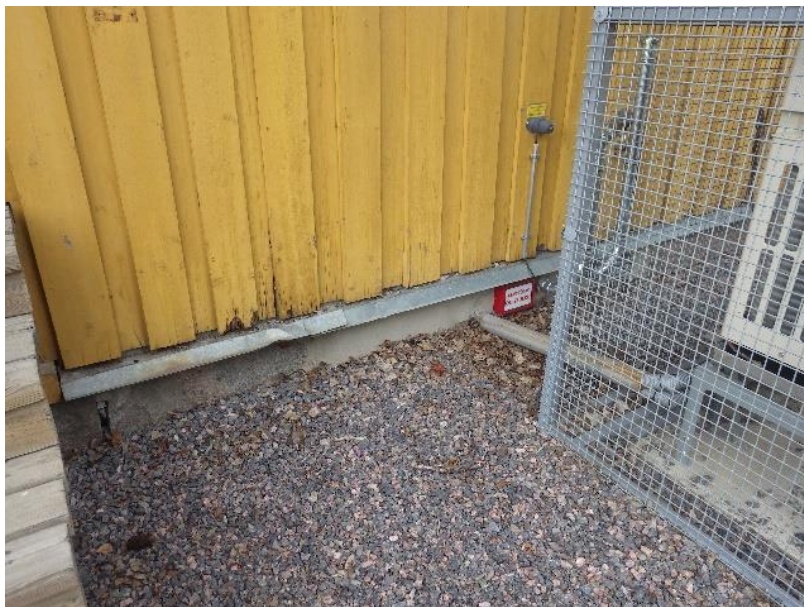
Kuva 13. Kellarin kohdalla perustukset ovat betonirakenteisia, maanpinta rakennuksen vierustalla on tasainen. Julkisivun paneloinnin alaosassa on todennäköisesti roiskeveden aiheuttamia vaurioita.

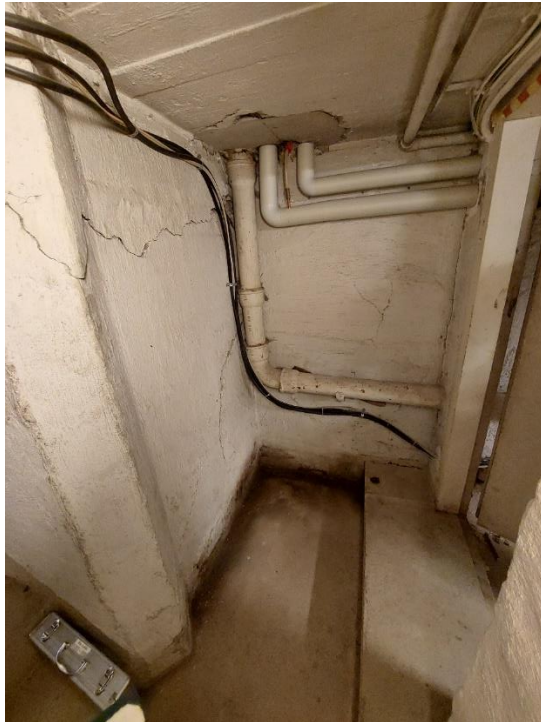
Kuva 15. Porrashuoneen seinissä oli halkeilua. Seinien alaosissa ja alapohjassa todettiin kohonneita pintakosteuden vertailulukemia.

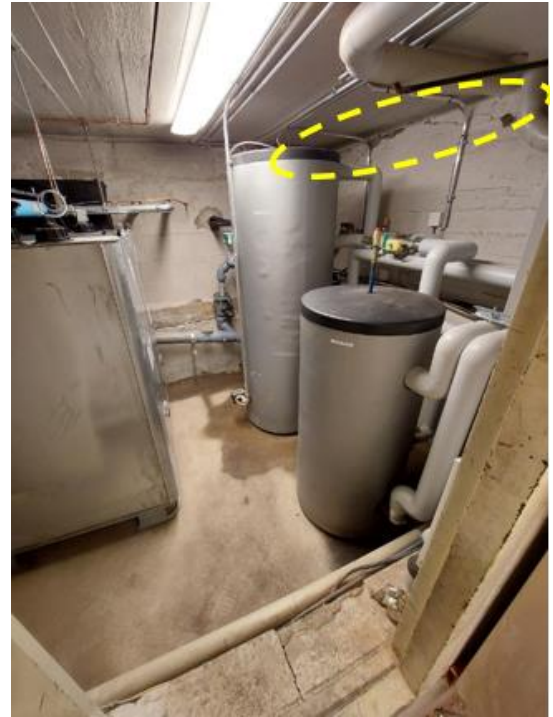
Kuva 16. Halkeama seinän yläosassa, tila 003 (keltainen katkoviiva). Lattialla oli vettä ja seinissä oli kosteusjälkiä ja suolahärmää.

Kellarin betoniseinissä havaittiin pääasiassa vaakasuuntaisia halkeamia, jotka ovat mahdollisesti aiheutuneet kellarin perustusrakenteiden painumisesta. Mm. pohjaveden voimakas korkeusvaihtelu on voinut vaikuttaa painumiseen samoin kuin kellarin alapohjan korkeusaseman madaltaminen. 1. ja 2. kerroksessa porrashuoneen viereisten tilojen lattia viettää kellarin ja porrashuoneen suuntaan, mikä todennäköisesti johtuu kellarin rakenteiden painumisesta. Myös seinien alaosien hirsissä havaittiin lahovaurioita, jotka ovat voineet aiheuttaa lattioiden painumista.

- On suositeltavaa seurata, jatkuuko painuminen vai onko tilanne stabiloitunut. (Esimerkiksi halkeamien seurantamittauksella, kasvavatko halkeamat vai pysyvätkö samoina). Myös kellarin perustusrakenteiden nykykunto on suositeltavaa tutkia. Tarvittavat korjaustoimet määritellään tutkimustietojen mukaan. Olemassa olevat halkeamat on suositeltavaa paikata tutkimusten jälkeen, jotta niistä ei pääse epäpuhtauksia sisäilmaan.
- Nykytilanteessa kellariin ajoittain nousevaa vettä ja kosteusrasitusta on mahdollista pyrkiä rajoittamaan lähinnä piha-alueen hulevesien paremmalla hallinnalla. Veden ja kosteuden nousun estämien edellyttää merkittäviä rakenteellisia korjauksia ja korjaussuunnitelmien laatimista.
- Kellarin kaivon pumpun toiminta tulee varmistaa.
- Rakenteiden ja maaperän pilaantuneisuus on suositeltavaa tutkia.

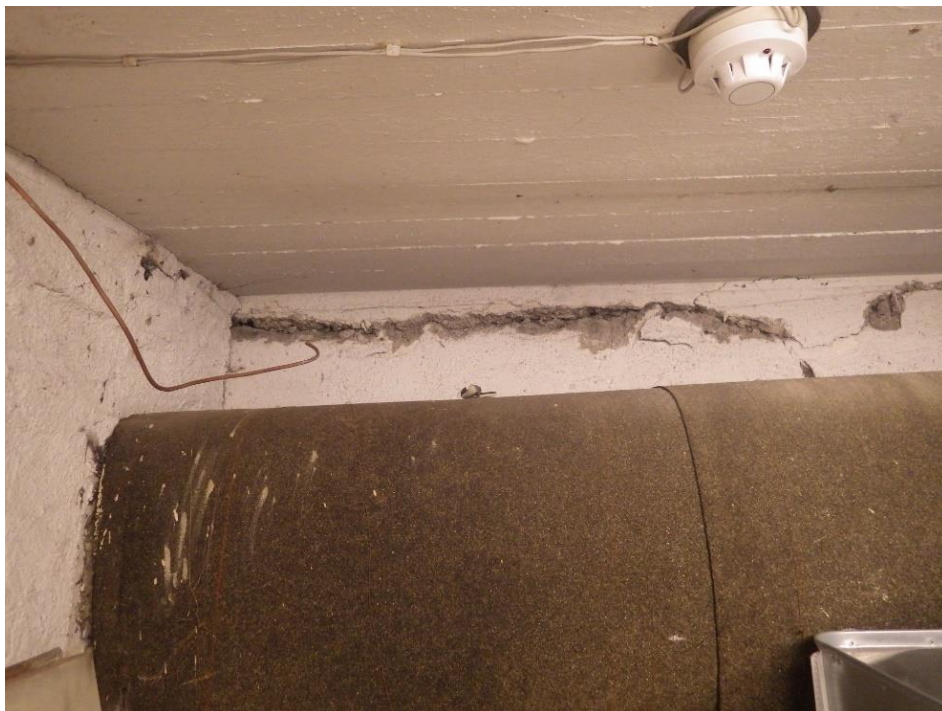
Kuva 17. Seinän yläosan halkeama oli paikoin usean sentin levyinen.

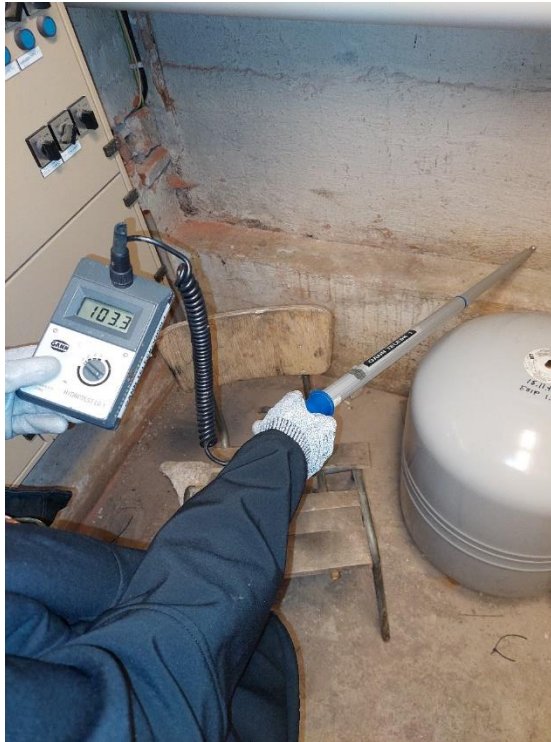
Kuva 18. Seinissä todettiin kohonneita kosteuspitoisuuksia.

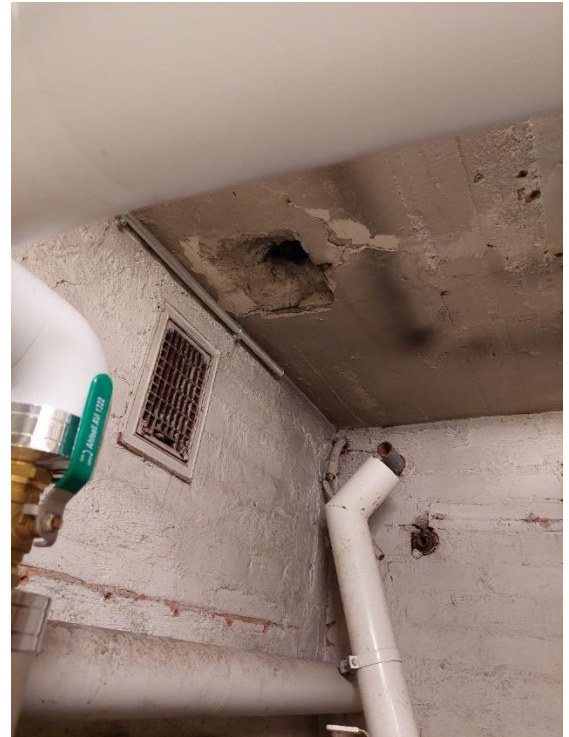
Kuva 19. Kellarissa havaittiin vanhoja auki jätettyjä ja epätiivitä läpivientejä.

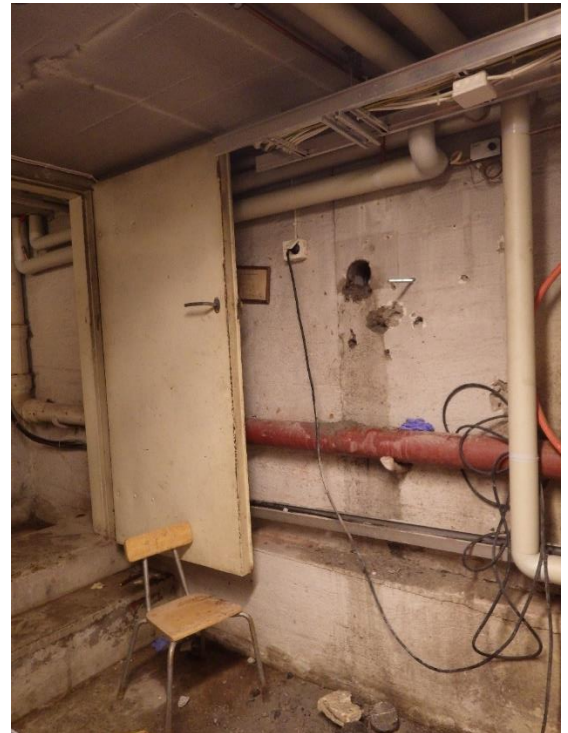
Kuva 21. Kellarin seinään tehty rakenneavaus RA10 osui kohtaan, jossa oli betonia ainakin 500 mm.

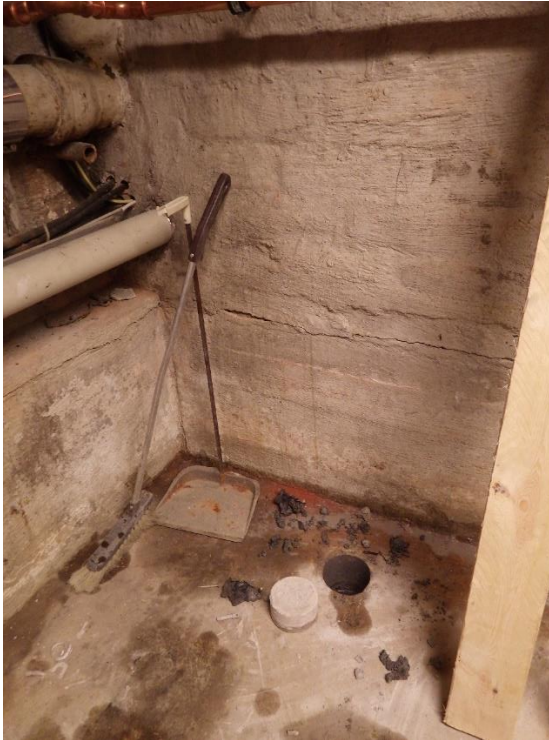
Kuva 22. Pannuhuoneen (tila 002) alapohjaan tehty rakenneavaus RA9. Rakenteessa oli vedeneristeenä tukikuksellinen bitumisively.

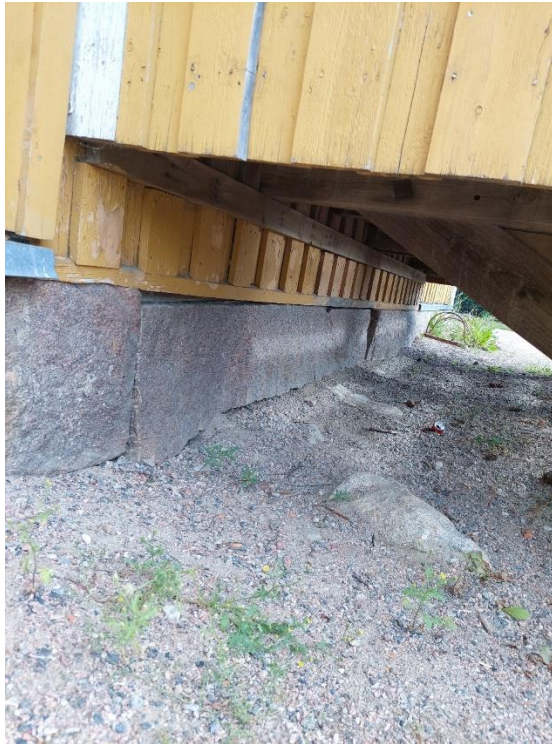
Luonnonkivisokkelissa havaittiin useissa kohdissa siirtymiä (kuva 25). Osassa perustusten siirtymistä vastaavissa kohdissa havaittiin alapohjassa painumia mm. tilat 115 ja 113. Lähtötietojen perusteella 1. kerroksen puurakenteinen alapohja on uusittu kahta tilaa lukuun ottamatta vuonna 1987. Tällöin myös wc-tilojen alapohja muutettiin betonirakenteiseksi, alapohjan tuuletusluukut on ummistettu tältä alueelta. Betonirakenteisen alapohjan alla havaittiin täyttönä hiekkaa ja sekalaista purkujätettä mm. tiiliä (kuva 26).

Kuva 25. Luonnonkiviperustukset ovat liikkuneet. Maanpinnan taso on alempana sisäänkäyntien kohdilla.

- Havaituilla luonnonkivisokkelin siirtymillä ei arvioida olevan nykytilanteessa merkittävää riskiä rakennuksen vakaudelle. Siirtymiä on kuitenkin syytä seurata ja huomioida ettei perustuskiviä vaurioiteta / liikuteta mm. mahdollisissa piha-alueen kaivutöissä.
- Perustusten siirtymät ovat todennäköisesti vaikuttaneet paikallisesti alapohjassa havaittuihin kallistuksiin, mikä tulee huomioida alapohjan korjauksissa. Siirtymät on suositeltavaa korjata mahdollisuuksien mukaan muiden korjausten yhteydessä.

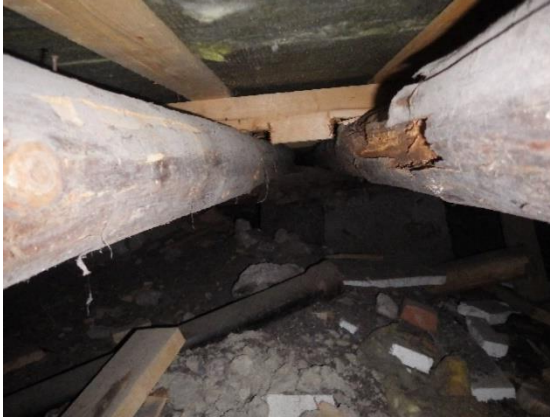
Alapohjan ryömintätilassa oli paljon sekalaista rakennusjätettä. Alapohjan palkkeissa havaittiin lahoa (kuvat 29–30). Rakenneavauksen kohdalla alapohjan palkin kosteus oli noin 15–18,6 p-% noin 2–3 cm syvyydellä. Mineraalivillan alapinnasta EPS-eristeen päältä otettiin materiaalinäyte M1 mikrobianalyysiin. Näytteessä ei todettu mikrobikasvustoa. Analyysitulokset on esitetty liitteessä 2. Näytteen tulos ei ole täysin vertailukelpoinen, koska näytemateriaalista on todennäköisesti ollut yhteys maapohjaan.

Kuva 29. Alapohjan ryömintätilaan oli jätetty paljon rakennusjätettä. Alapohjapalkeissa havaittiin lahoa.

- Alapohja on suositeltavaa uusia kokonaisuudessaan kosteusteknisesti toimivaksi ja ilmatiiviiksi erillisten suunnitelmien mukaisesti. Samalla tulee uusia/ korjata lahovaurioituneet ulko- ja väliseinien ja alapohjan palakit.
- Ryömintätilassa olevat rakennusjätteet ja kaikki orgaaninen materiaali tulee poistaa. Ryömintätilan maapohjan lämmöneristystä ja kosteusteknistä toimintaa tulee parantaa erillisten suunnitelmien mukaan.

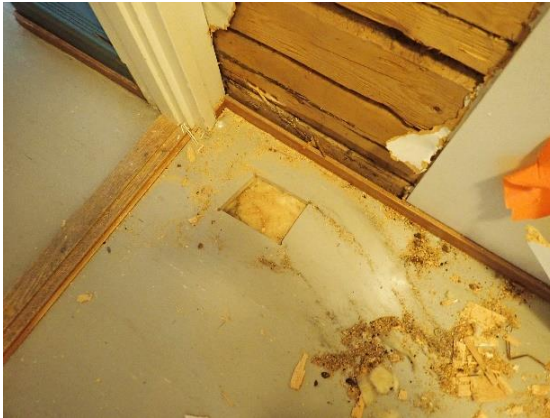
Kuva 33. Alapohjan eristeenä oli mineraalivillaa.

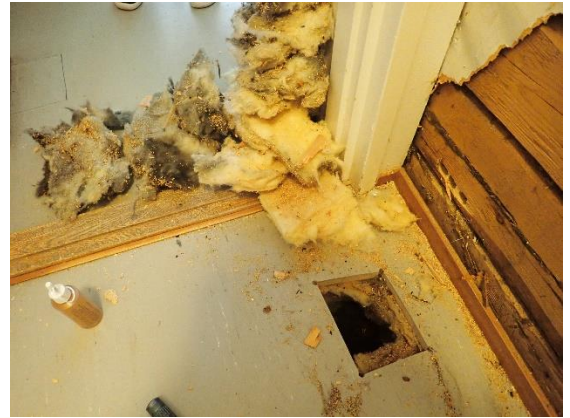
Rakenteesta havaittiin ilmavirta huonetilaan päin ja ajoittain maakellarimaista hajua. Mineraalivillassa oli tummentumaa, villakerrosten välissä oli runsaasti puupurua. Mineraalivillan alla oli noin 25 mm turvekerros (kuvat 33–34). Eristeiden alapuolinen laudoitus oli tummunut (kuva 35). Laudoitus ei ollut yhtenäinen ja eristeitä (turvetta) oli päässyt putoamaan raoista ryömintätilaan. Rakenteesta otettiin näytteet mineraalivillakerroksen keskeltä (M3) ja turpeesta (M2), molemmissa todettiin mikrobikasvua (kuva 36). Turpeessa todettiin korkeita pitoisuuksia kosteusvaurioon viittaavia. Myös mineraalivillan kosteusvaurioindikaattorimikrobien pitoisuus ylitti tason, jonka jälkeen materiaalissa voidaan katsoa esiintyvän mikrobikasvua.

Kuva 34. Mineraalivillassa oli runsaasti tummumaa. Villakerrosten välissä oli puupurua.

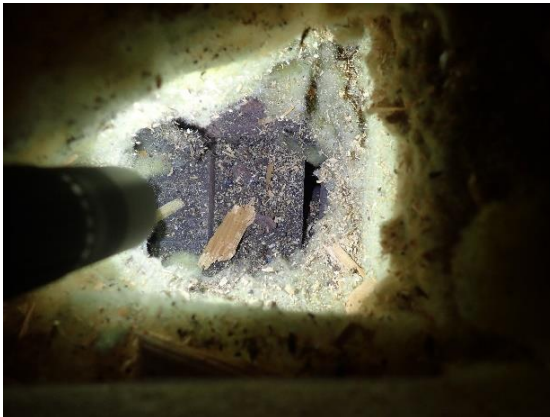
Kuva 35. Aluslaudat olivat tummuneet ja laudoitus ei ollut yhtenäinen.

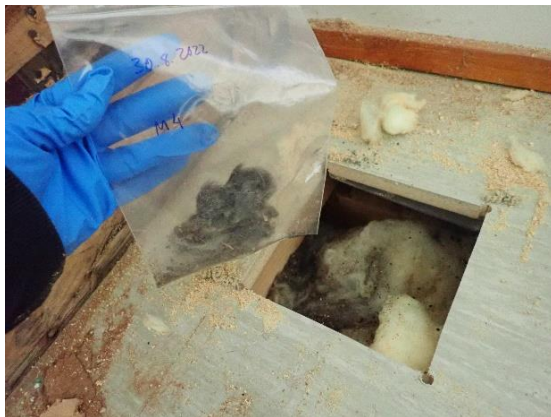
Kuva 39. Rakenteesta otetussa näytteenä M4 todettiin mikrobikasvua.

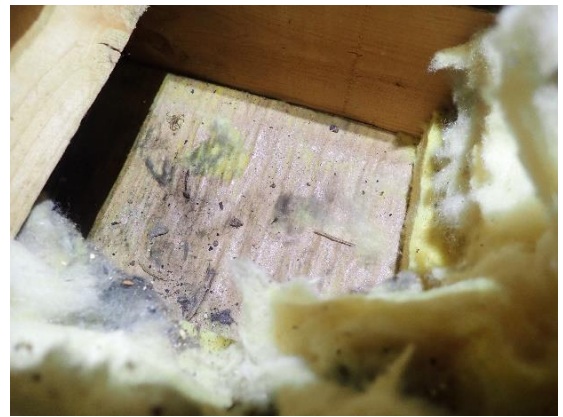
Kuva 40. Kovan mineraalivillan alapinnassa kiinni olleessa pinnoitetussa pahnissa oli kosteusta.

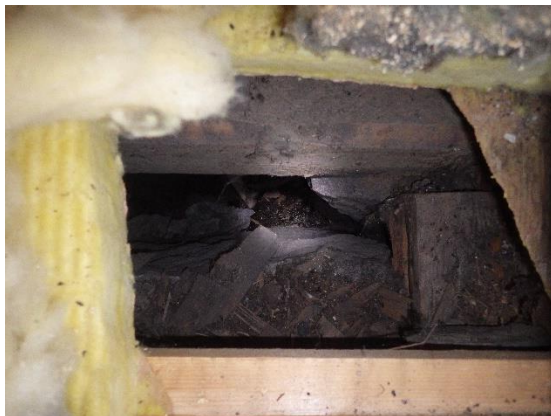
Kuva 41. Ryömintätilan nurkassa maapohja oli noin 0,5 m alempana kuin piha-alueen maanpinnan taso. Pohjalla oli runsaasti, sekalaista, osin maatunutta mura.

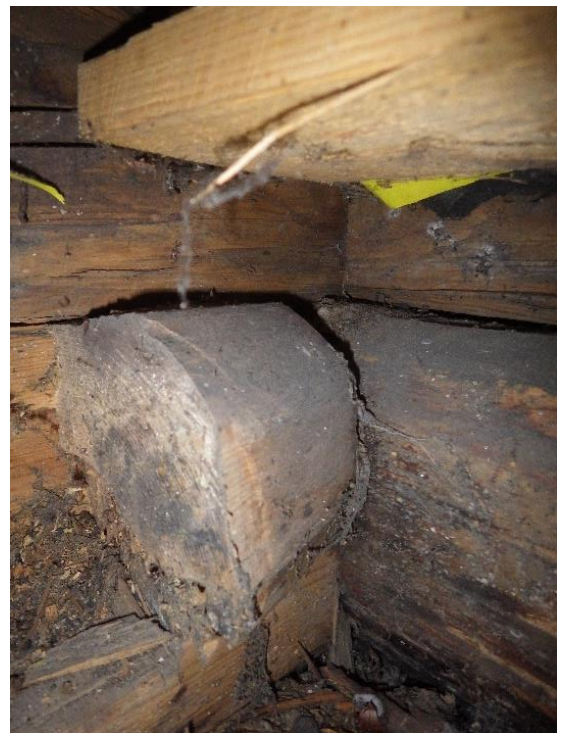
Kuva 42. Nurkassa oli kosteusjälkiä ja alimmissa hirsissä havaittiin lahoa.

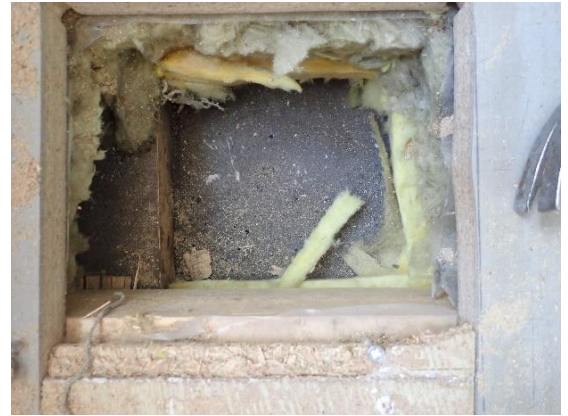
Kuva 51. Eteishallin lattia on koolattu kellarin betonirakenteisen katon päälle.

- Aulatilán välipohjarakenne betonilaatan päällä on suositeltavaa uusida 1. kerroksen alapohjan uusimisen yhteydessä kosteusteknisesti toimivaksi ja ilmatiiviiksi.

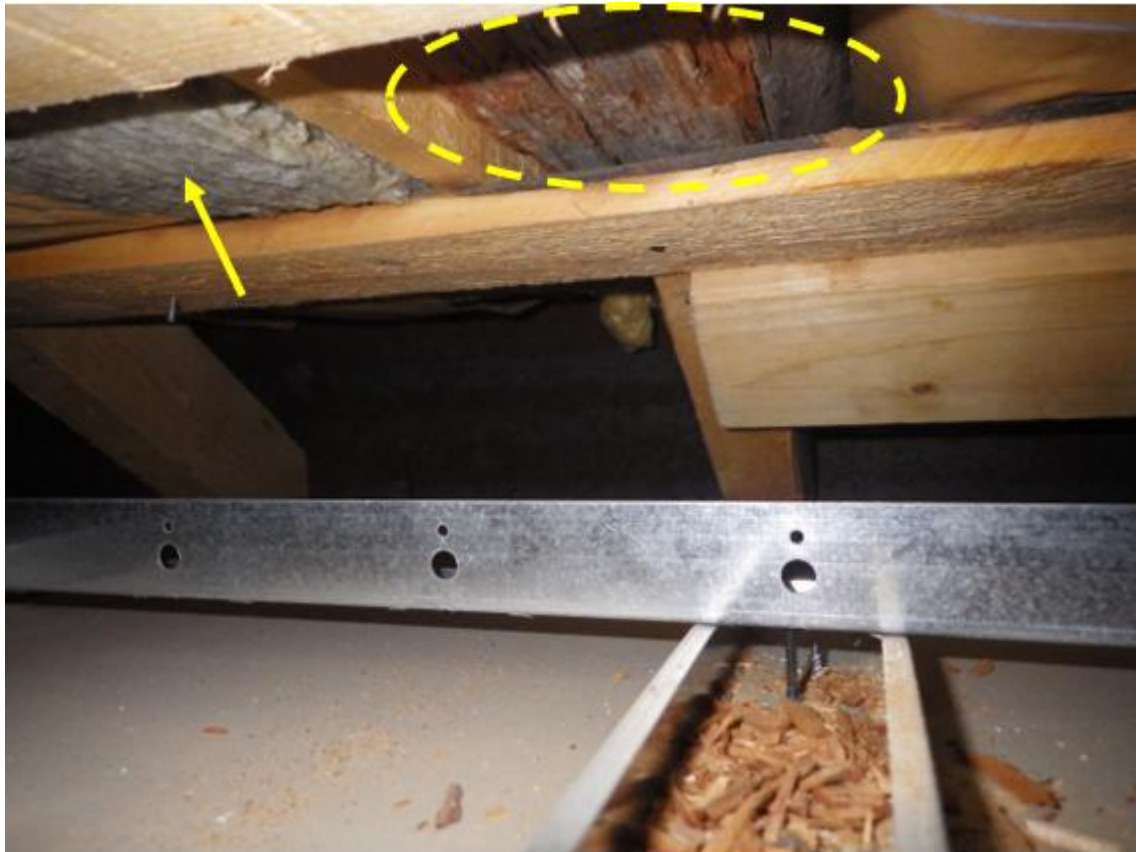
Kuva 54. Välipohjan sisältä otetussa kuvassa näkyy välipohjapalkin alapinnalla lahoa. Mineraalivillaeristeiden alla ei ole paperia kaikissa kohdissa (nuoli).

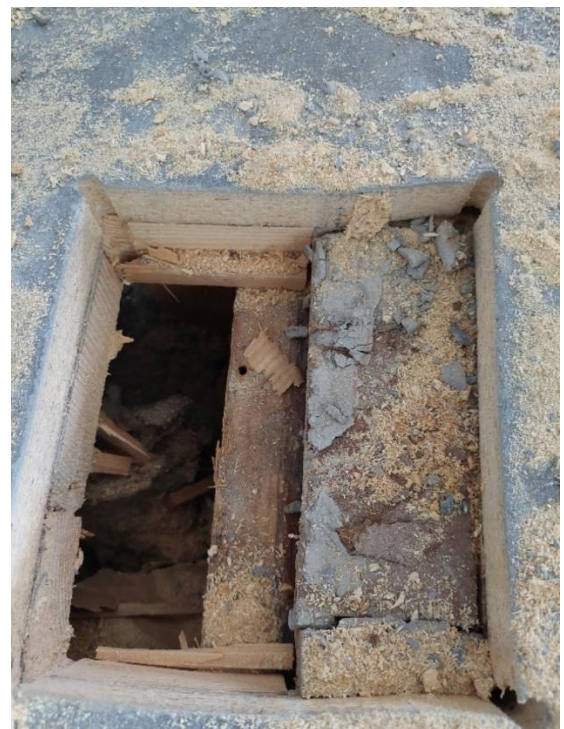
Kuva 56. Lastulevyn alla ovat mahdollisesti alkuperäiset ponttilaudat.

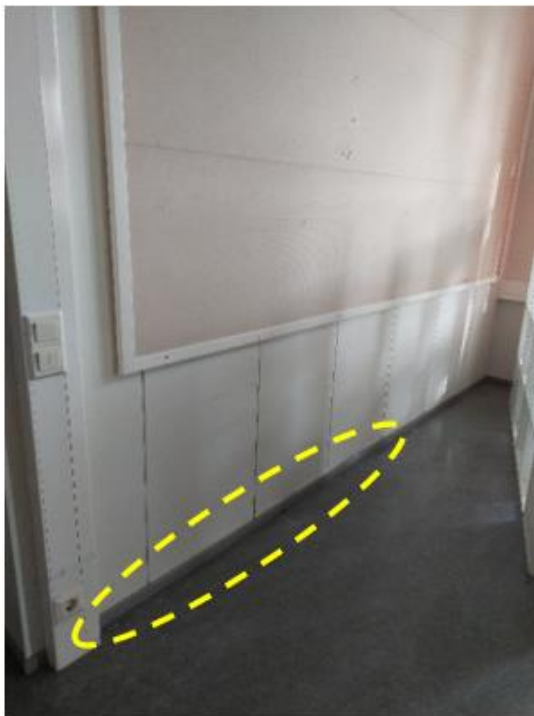
Kuva 57. Kosteuden aiheuttamia jälkiä seinän alaosassa, tila 209.

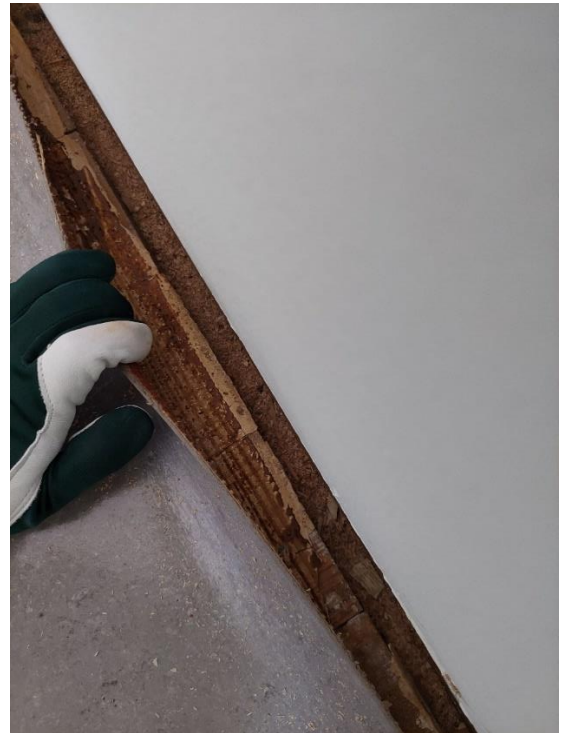
Kuva 60. Siivousvesiä on voinut päästä reunoilta välipohjarakenteisiin. Eristeenä näkyi sahanpurua.

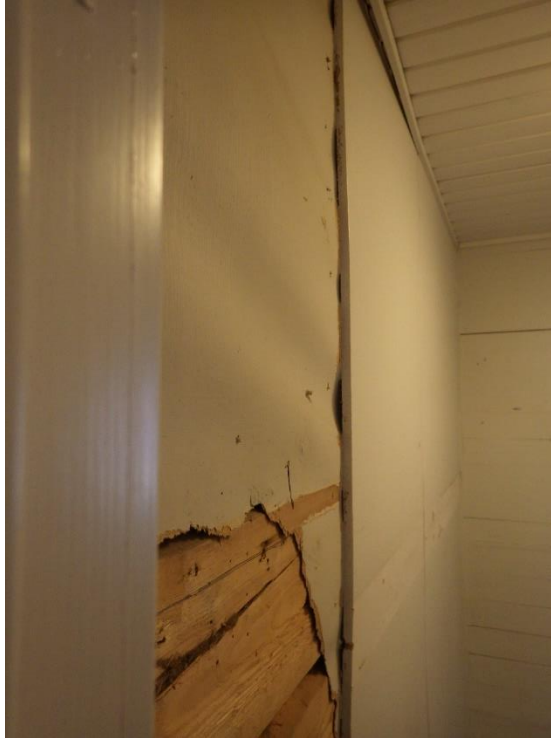
Kuva 61. Tilan 110 seinän levytykset olivat taipuneet sisäänpäin. Hirsissä ei havaittu avauskohdassa vaurioita.

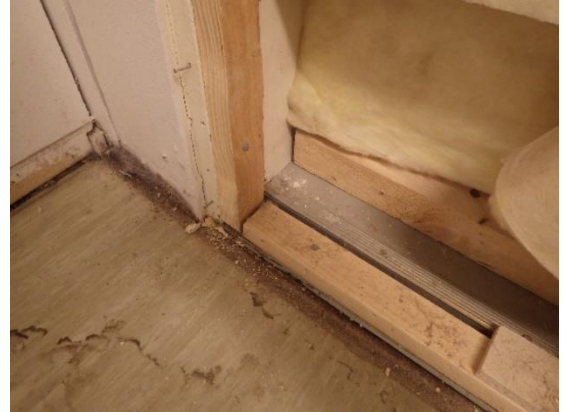
Eteistilaan 115 tehtiin tilan 113 puoleiseen väliseinään avaus kohtaan, jossa lattiapinnalla oli vanhoja kosteusjälkiä ja levyt olivat taipuneet. Kohdassa oli vanha oviaukko (kuva 62).

Kuva 62. Tilassa 115 oli väliseinän rakenneavauksen kohdalla vanha oviaukko. Tilan lattialla oli kosteusjälkiä ja alapohja oli painunut.

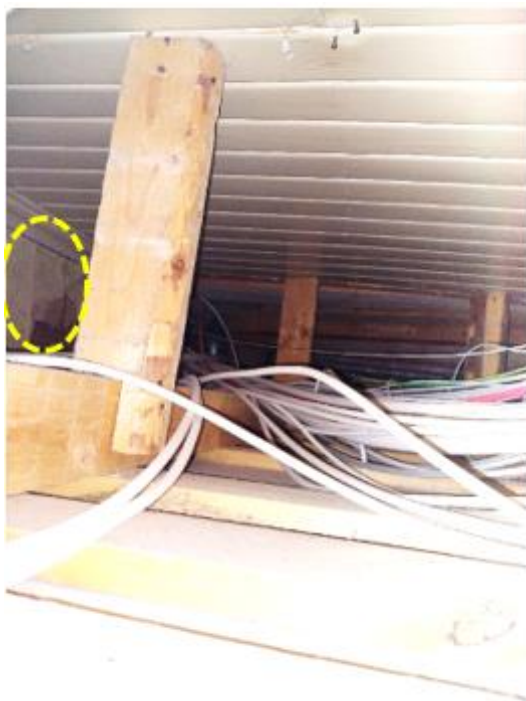
Tilan 105 alakaton yläpuolella havaittiin hirsirakenteisessa väliseinässä mahdollisesti vanhoja kosteusjälkiä (kuva 63). Rakennetta tarkasteltiin alakaton tarkastusluukusta.

Kuva 63. Tilan 105 alakaton yläpuolella havaittiin (vanhoja) vesivuotojälkiä väliseinässä.

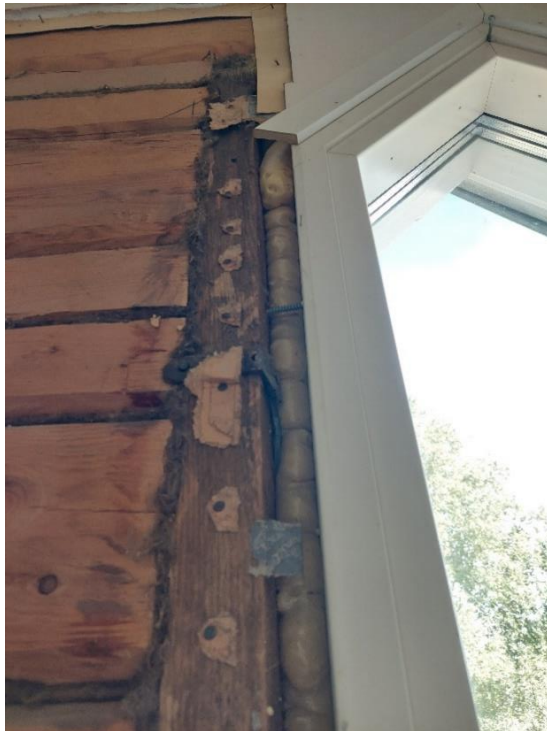
Kuva 65. Vanhan karmen tilkkeenä on pellavarivettä ja uusi karmi on tiivistetty vanhaan uretaanilla.

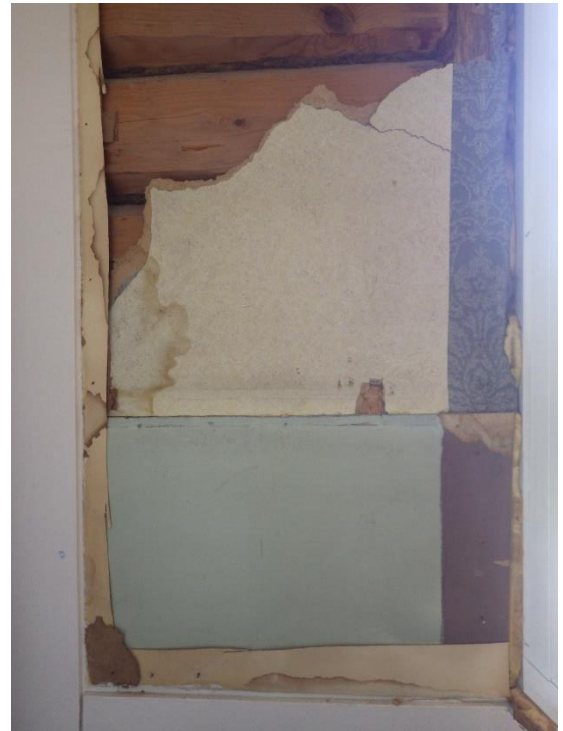
*Kuva 66. Levytyksen alla oli useita ta-
pettikerroksia, joissa oli vanhoja kos-
teusjälkiä.*

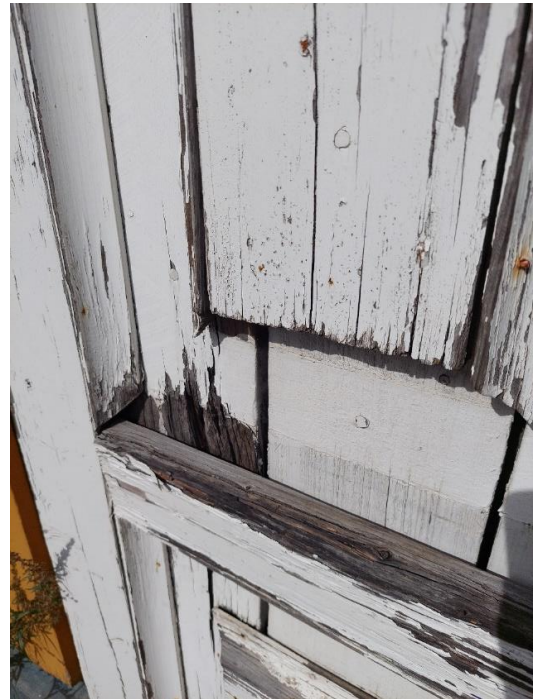
Kuva 70. Nurkkien koristepanelointien maali on kulunut pois, pinta on harmaantunut ja paikoin lahovaurioitunut.

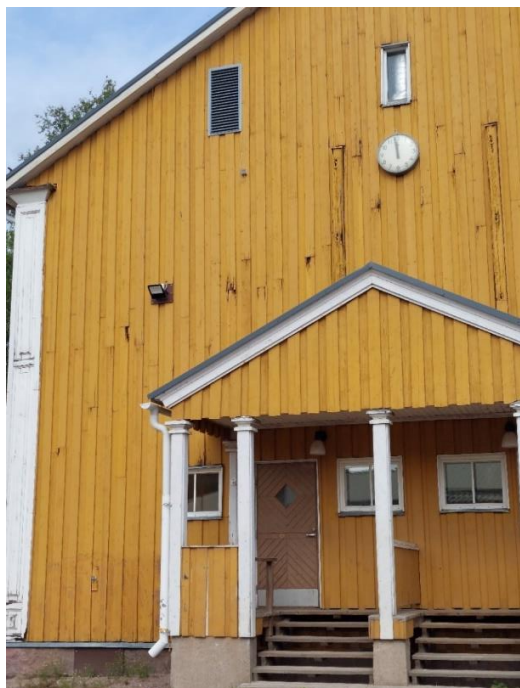
Kuva 71. Eteläjulkisivun laudoituksen jatkoskohdissa ja följareissa oli lahovaurioita.

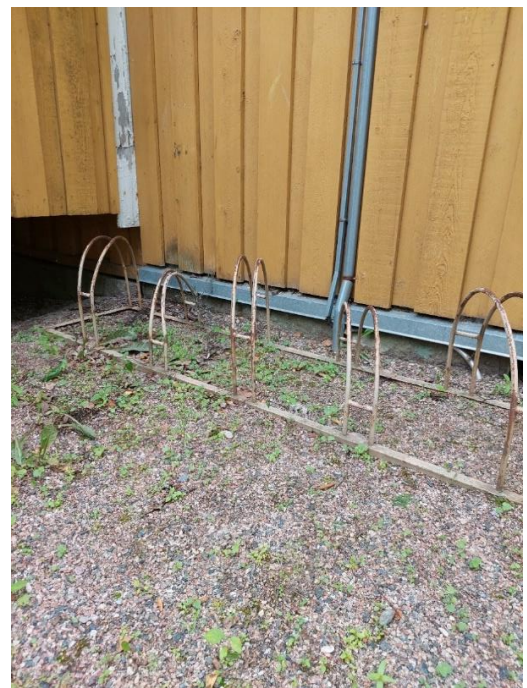
Kuva 72. Sokkeli on paikoin hyvin matala ja laudoituksen alapinnassa oli roiskeveden aiheuttamia vaurioita.

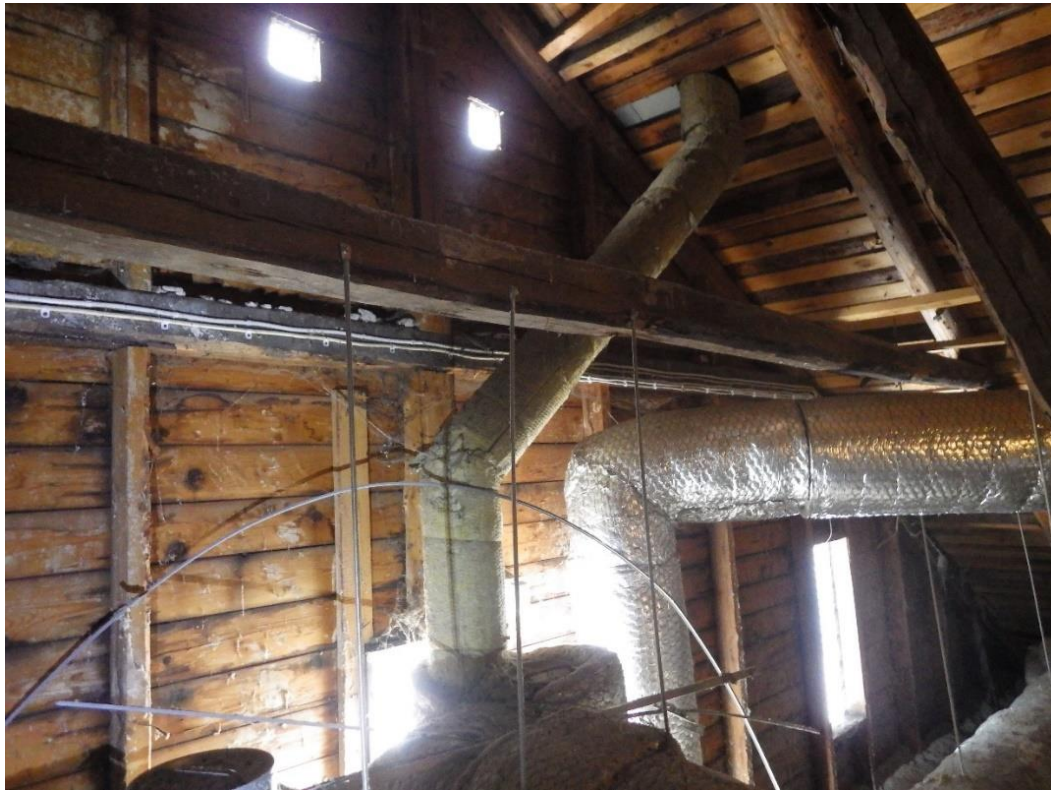
Kuva 73. Ullakon eteläpuolen ulkoseinässä oli nähtävissä kosteusjälkiä.

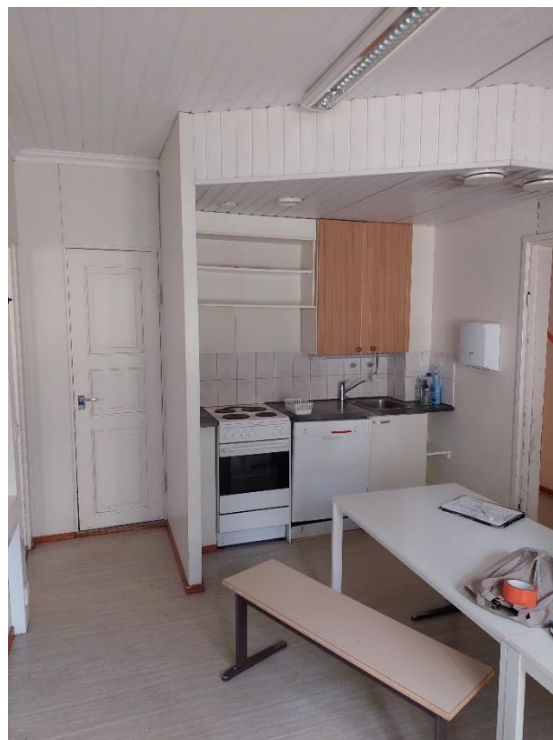
Kuva 81. 1. kerroksen keittiön yhteydessä olevan WC:n ilmanvaihto aiheutti alipainetta tiloihin.

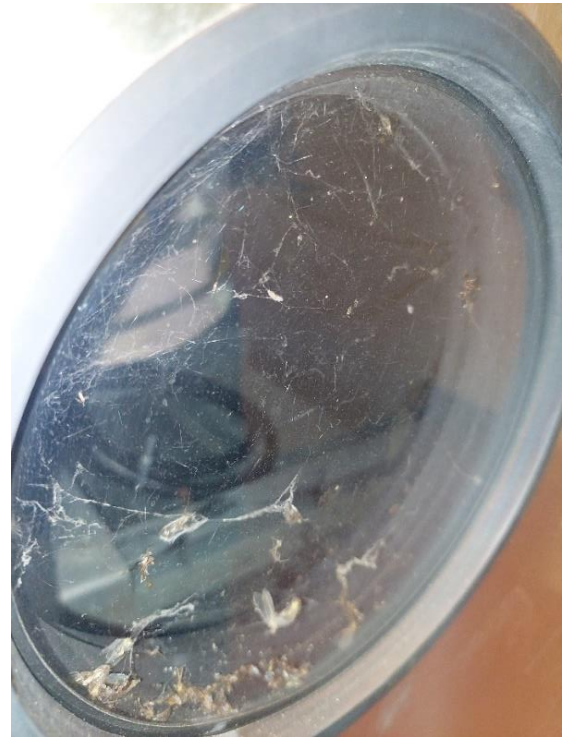
Kuva 83. Ullakon IV-koneen sisällä oli runsaasti hyönteisiä.
