RIIHIMÄEN TAVARA-ASEMAN ALUEEN MAAPERÄN PILAAN- TUNEISUUS

Rakennuskohteen nimi ja osoite
VR-Yhtymä Oy
 Riihimäen tavara-aseman alueen
 maaperän pilaantuneisuus

Piirustuksen sisältö
 Tutkimus- ja pilaantuneisuuskartta
 Mittakaava -

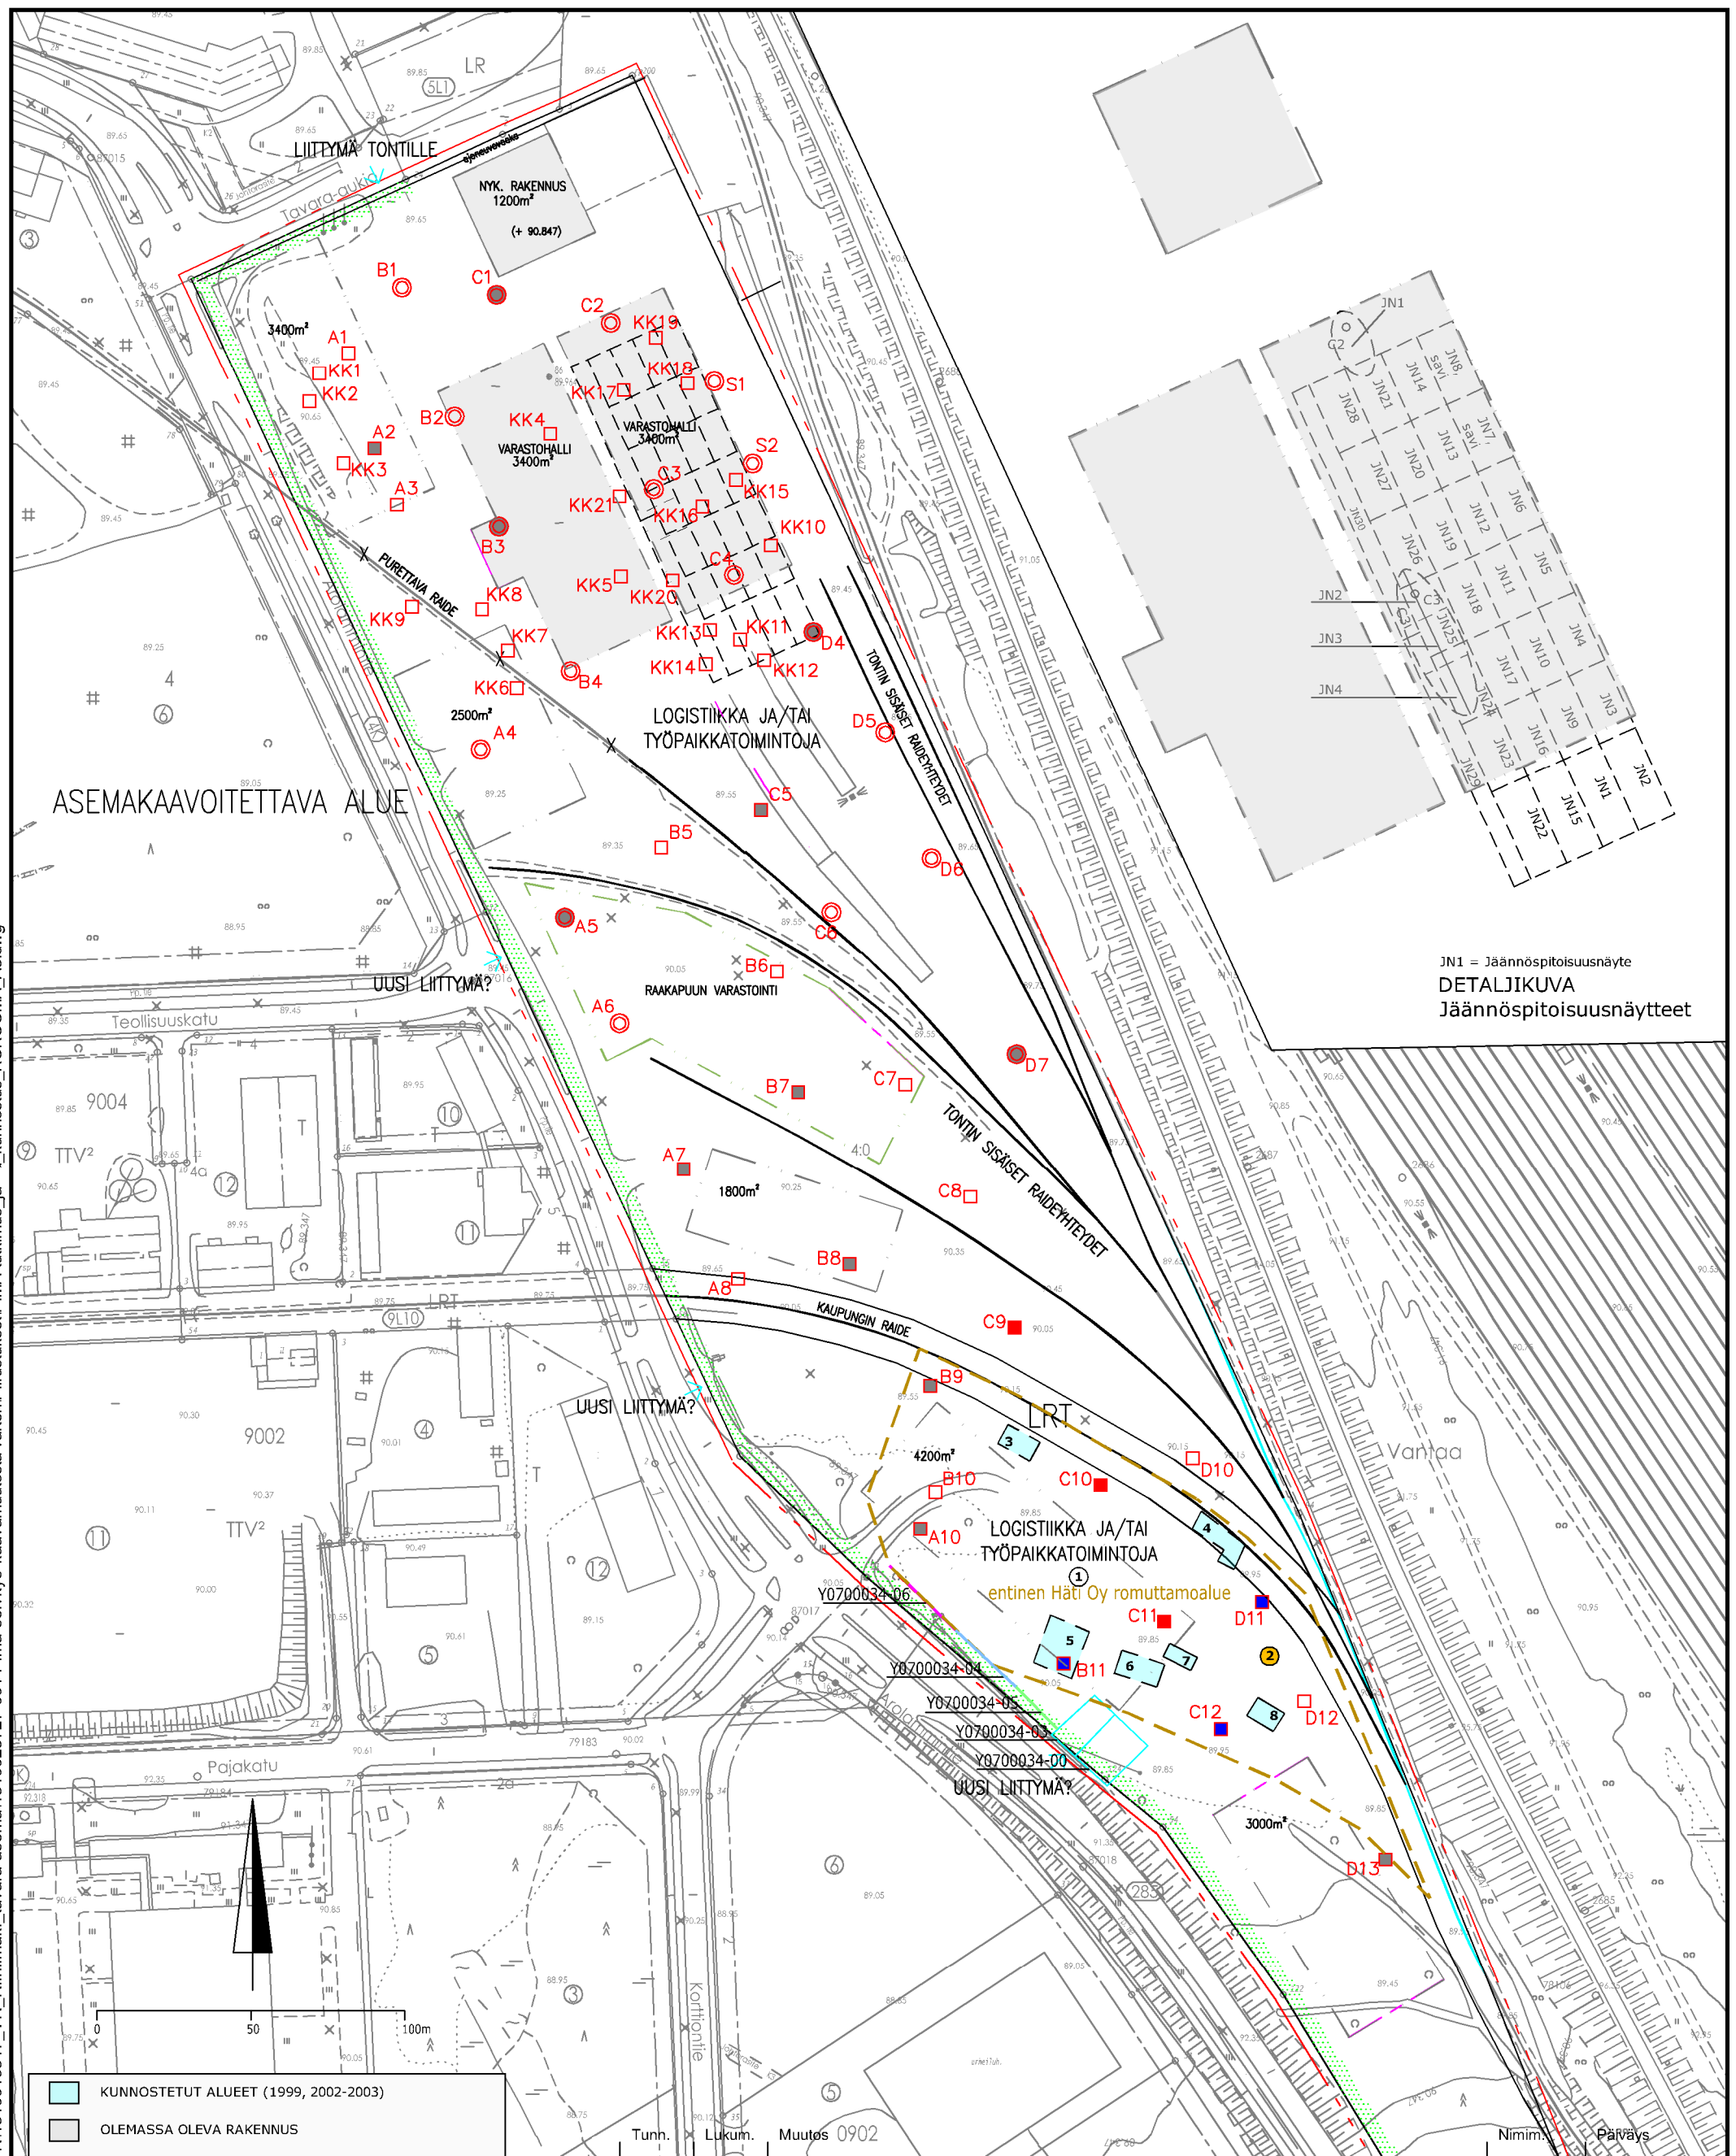
Suunn.ala YMP	Työnro 1510023727-001	Tiedosto
Piirustusno LIITE 1		Muutos
piir. KIRH	suunn. A. Hattunen	pvm 19.5.2016

Kiinteistön eteläosassa ei ole tehty viime vuosina pilaantuneen maaperän kunnostustoimia. Vuonna 2015 alueelle tehtiin maaperän pilaantuneisuustutkimus, jossa todettiin edellisistä kunnostuksista huolimatta osittain vaarallisen jätteen raja-arvot ylittäviä raskasmetallien ja öljyhiilivetyjen pitoisuuksia. Tutkimuspisteet, joissa todettiin korkeita metallien ja öljyhiilivetyjen pitoisuuksia, sijaitsivat Häti Oy:n entisellä romuttamoalueella. Vuoden 2015 tutkimuksessa esitetyn pilaantuneisuuden ja puhdistustarpeen arvioinnin sekä viranomaispäätöksen mukaan kiinteistön eteläosassa on pilaantuneen maaperän puhdistustarve.

Suunnittelualueella arvioidaan olevan pilaantunutta maa-ainesta 5 500 m² kokoisella alueella (Häti Oy:n entisellä romuttamoalueella). Pilaantunutta maata todettiin maaperän pintakerroksessa, 0...0,5 m maan pinnasta. Pilaantunutta maa-ainesta arvioidaan olevan yhteensä n. 1650 m³, joka vastaa noin 3 300 tonnia maata.

Päätöksen mukaisesti Riihimäen tavara-aseman eteläosassa tulisi tehdä rakennustöiden yhteydessä tai ennen niitä maaperän kunnostustoimenpiteitä, joissa maaperä kunnostetaan vähintään valtioneuvoston asetuksessa 214/2007 annettuihin ylempiin ohjearvotasoihin.
