ERKYLÄNTIE 7, PATASTENMÄEN PUUKOULU

Asemakaavan muutos 10:19

ASEMAKAAVAN SELOSTUS

RAKENNE- JA KOSTEUSTEKNINEN KUNTOTUTKIMUS

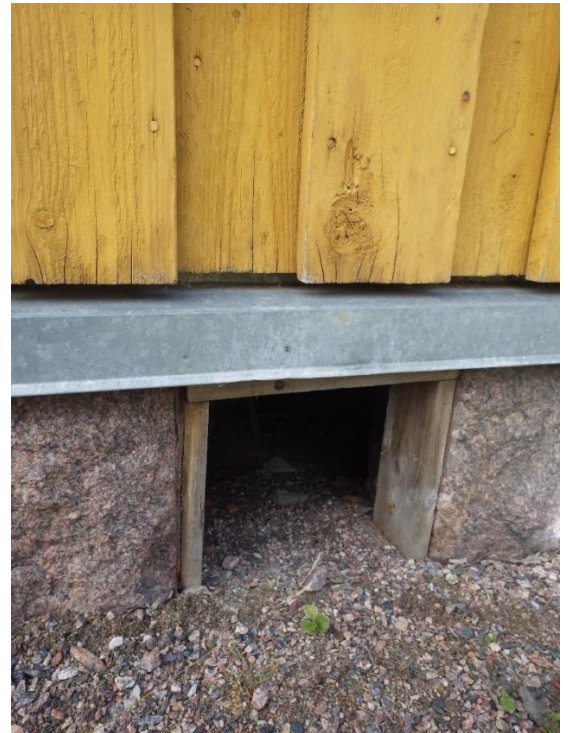
Kuva 9. Tontin pohjoispuolella on n. 2–3 m korkea muuri, jonka päällä kulkee Erkyläntie. *Kuva 10. Maanpinnan tasoa on nostettu tuuletusaukkojen tasolle.*

- Maanpinnan kallistus rakennuksen ympärillä on suositeltavaa toteuttaa siten, että maanpinnan taso viettää kaikilla sivuilla pois päin rakennuksesta ja alapohjan tuuletusluukut ovat selvästi maanpinnan tason yläpuolella. Maanpinnan tasaisuudella ei kuitenkaan arvioida olevan nykytilanteessa suurta merkitystä luonnonkiviperustusten kosteusrasitukselle, mutta tuuletusluukkujen kautta voi ohjautua vesiä ryömintätilaan. Lisäksi rakennukseen päin ohjautuvat vedet rasittavat kellarin betonirakenteita.

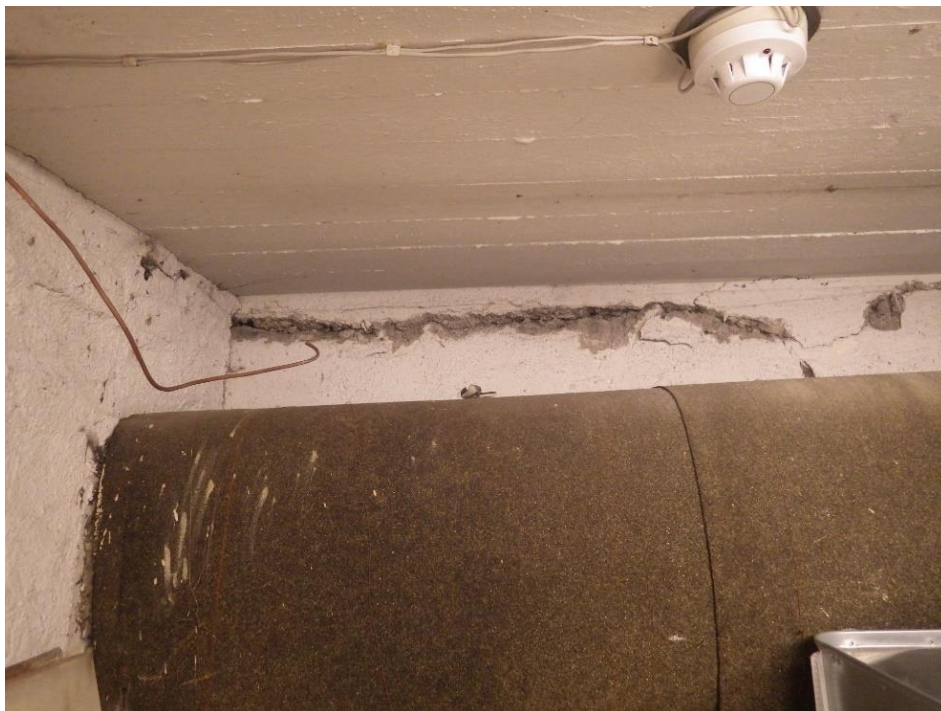
Kuva 17. Seinän yläosan halkeama oli paikoin usean sentin levyinen.

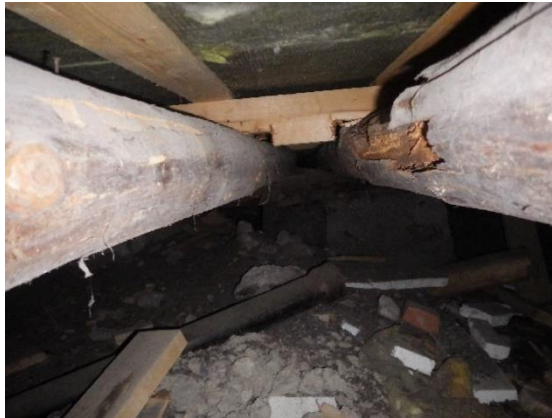
Alapohjan ryömintätilassa oli paljon sekalaista rakennusjätettä. Alapohjan palkkeissa havaittiin lahoa (kuvat 29–30). Rakenneavauksen kohdalla alapohjan palkin kosteus oli noin 15–18,6 p-% noin 2–3 cm syvyydellä. Mineraalivillan alapinnasta EPS-eristeen päältä otettiin materiaalinäyte M1 mikrobianalyysiin. Näytteessä ei todettu mikrobikasvustoa. Analyysitulokset on esitetty liitteessä 2. Näytteen tulos ei ole täysin vertailukelpoinen, koska näytemateriaalista on todennäköisesti ollut yhteys maapohjaan.

Kuva 29. Alapohjan ryömintätilaan oli jätetty paljon rakennusjätettä. Alapohjapalkeissa havaittiin lahoa.

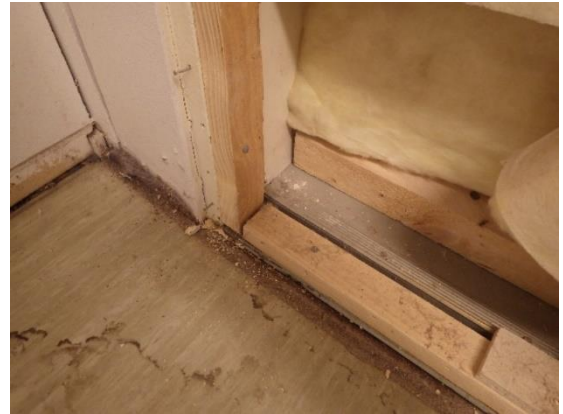
Kuva 62. Tilassa 115 oli väliseinän rakenneavauksen kohdalla vanha oviaukko. Tilan lattialla oli kosteusjälkiä ja alapohja oli painunut.

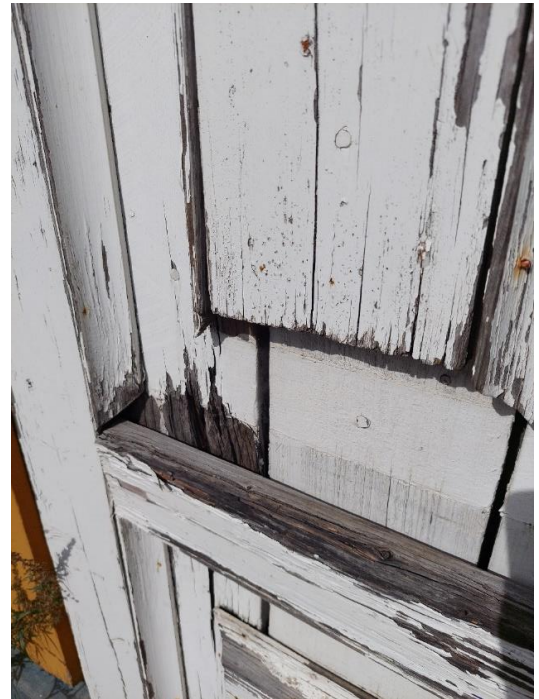
Kuva 70. Nurkkien koristepanelointien maali on kulunut pois, pinta on harmaantunut ja paikoin lahovaurioitunut.

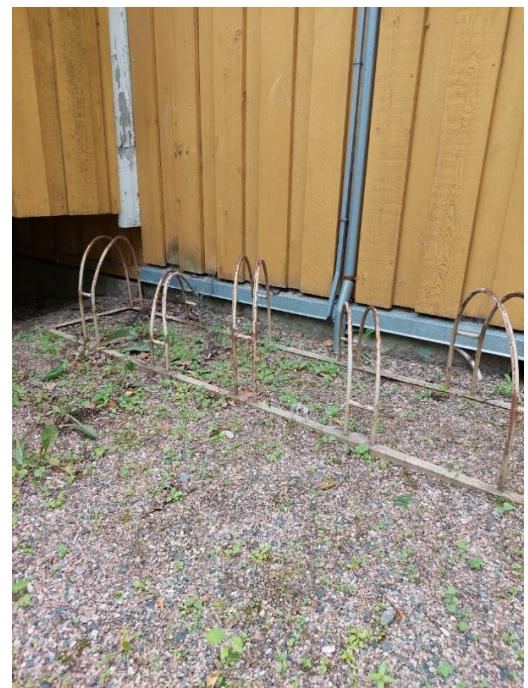
Kuva 72. Sokkeli on paikoin hyvin matala ja laudoituksen alapinnassa oli roiskeveden aiheuttamia vaurioita.

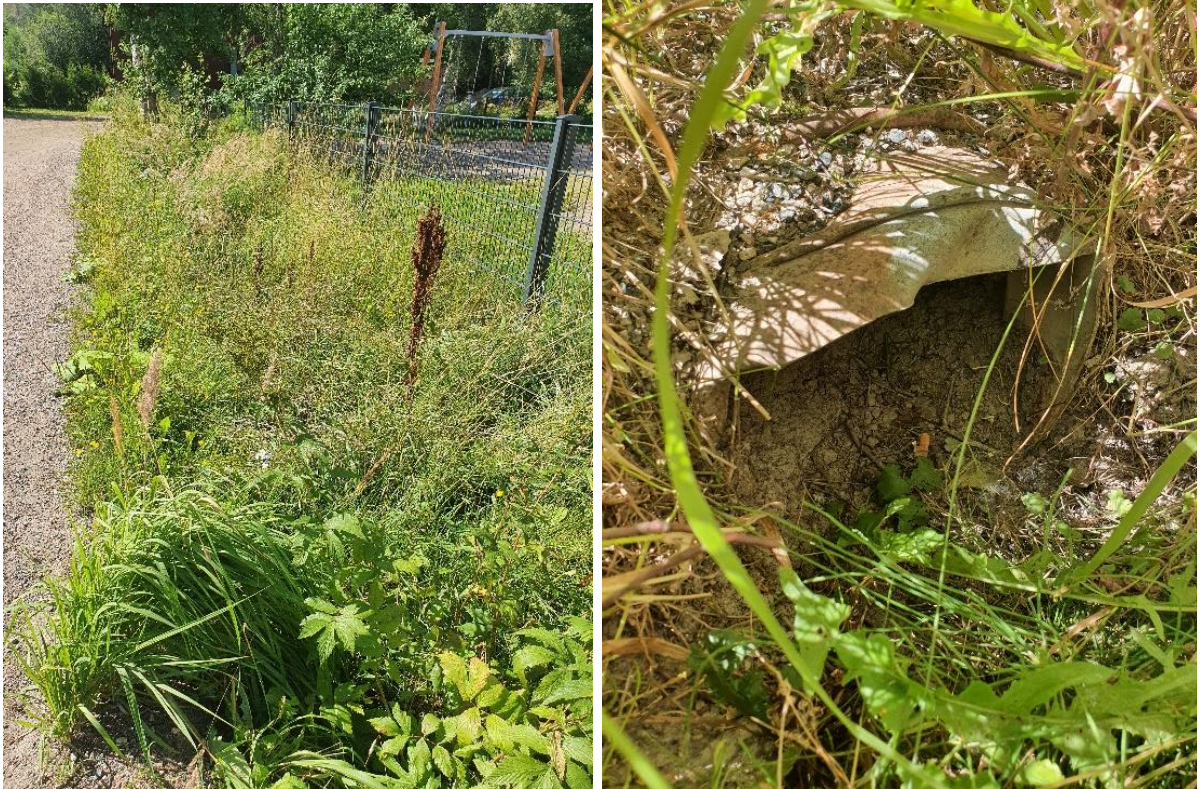
Kuva 5. Asemakaavan eteläreunassa kulkeva oja ja siihen purkava kiintoaineksestä täytynyt rumpu.
