## ERKYLÄNTIE 7, PATASTENMÄEN PUUKOULU

Asemakaavan muutos 10:19

### ASEMAKAAVAN SELOSTUS

RAKENNE- JA KOSTEUSTEKNINEN KUNTOTUTKIMUS

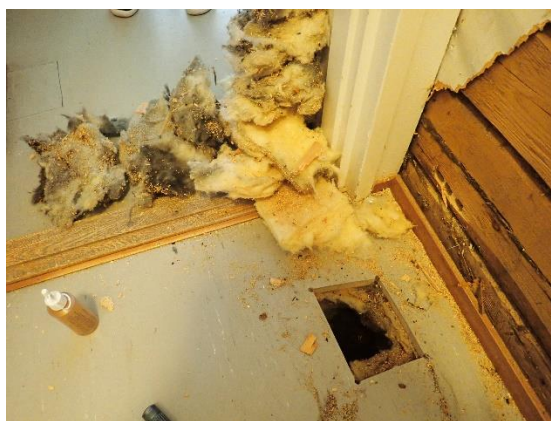
Kuva 34. Mineraalivillassa oli runsaasti tummumaa. Villakerrosten välissä oli puupurua.

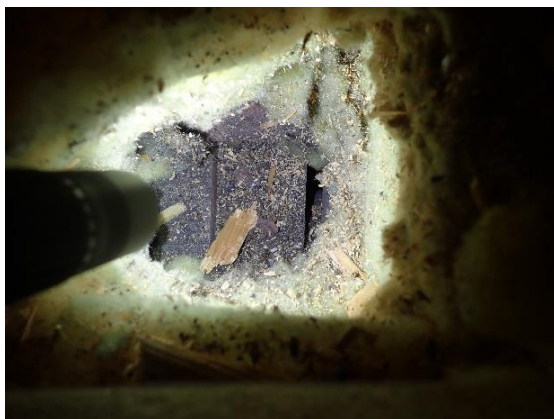
Kuva 35. Aluslaudat olivat tummuneet ja laudoitus ei ollut yhtenäinen.

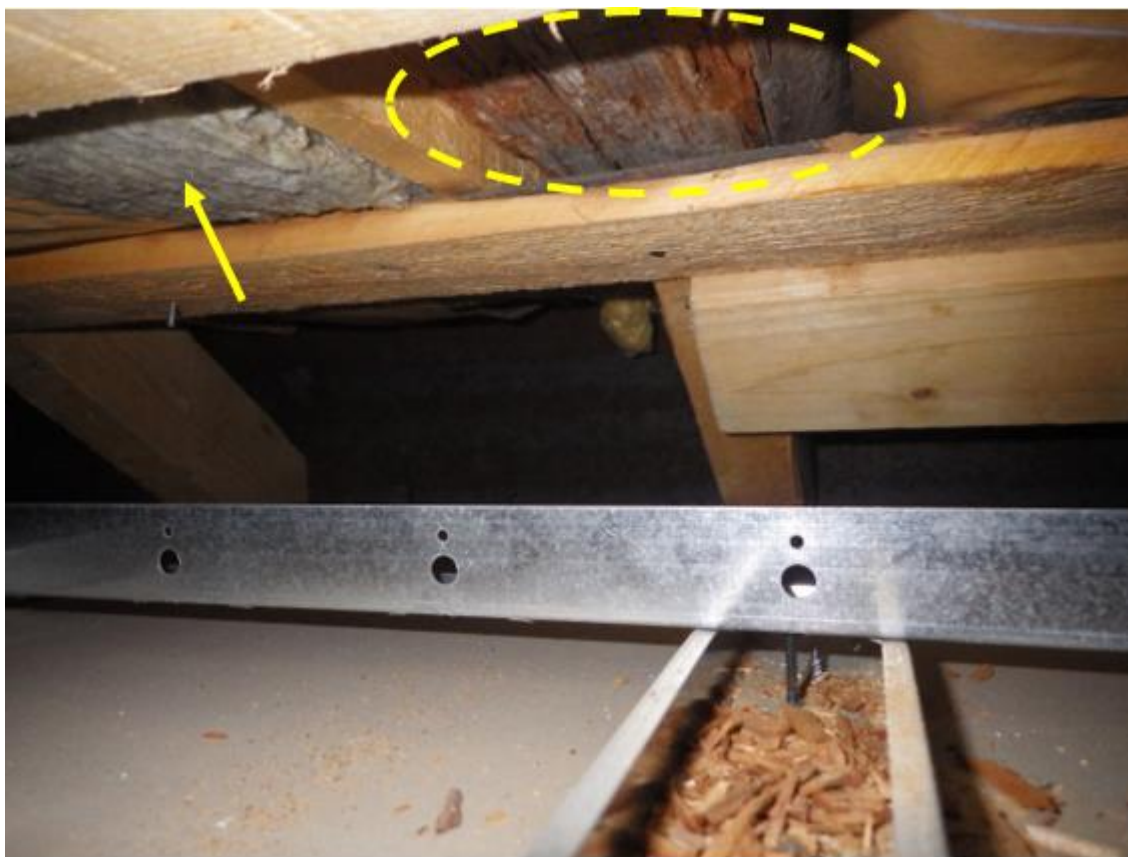
*Kuva 54. Välipohjan sisältä otetussa kuvassa näkyy välipohjapalkin alapinnalla lahoa. Mineraalivillaeristeiden alla ei ole paperia kaikissa kohdissa (nuoli).*

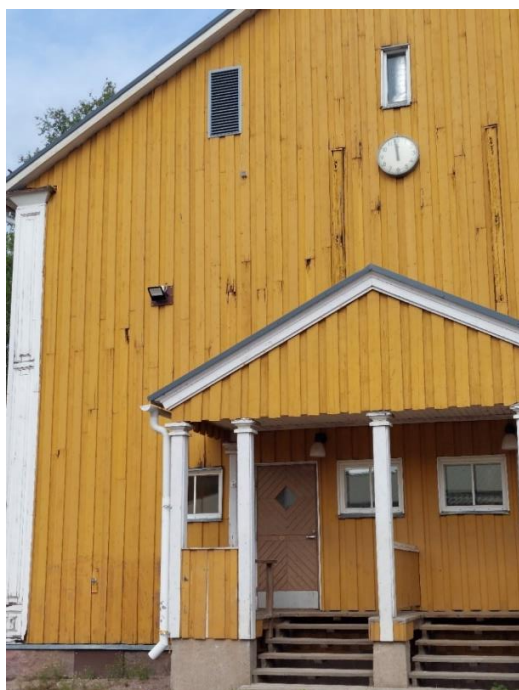
Kuva 71. Eteläjulkisivun laudoituksen jatkoskohdissa ja följareissa oli lahovaurioita.

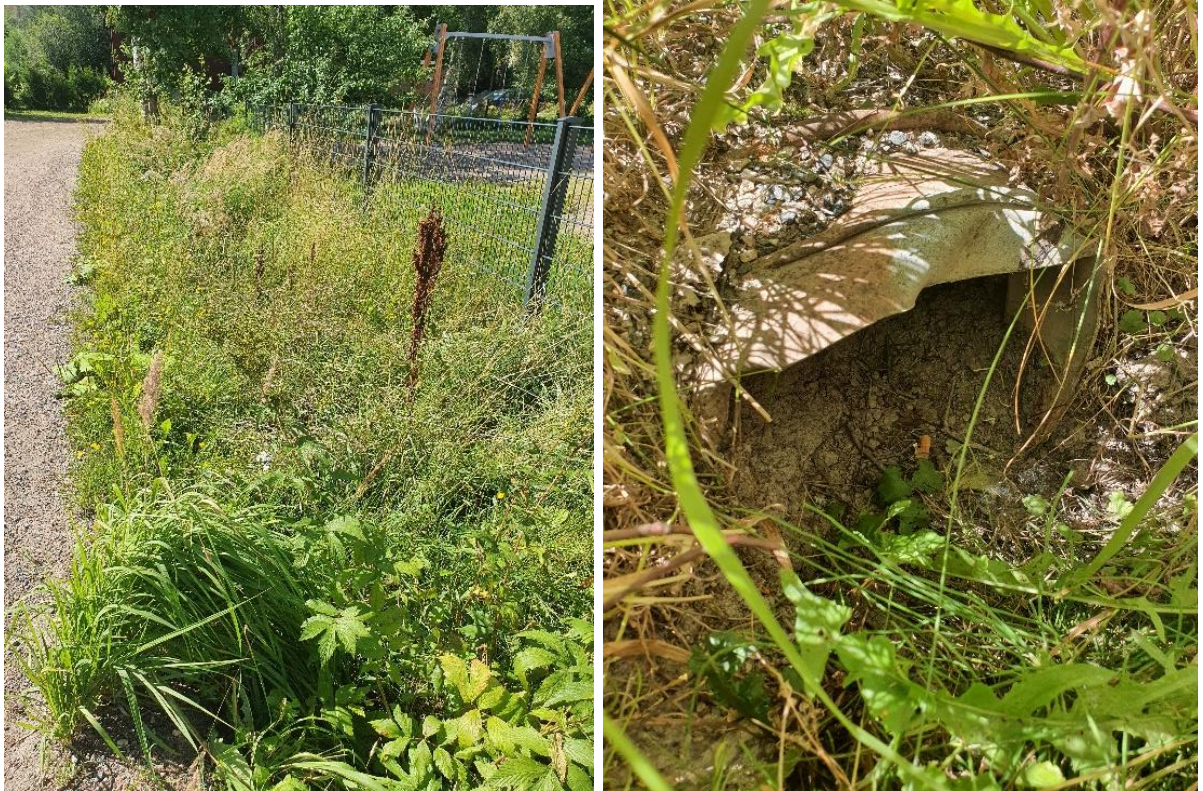
Kuva 5. Asemakaavan eteläreunassa kulkeva oja ja siihen purkava kiintoaineksestä täytynyt rumpu.
