ERKYLÄNTIE 7, PATASTENMÄEN PUUKOULU

Asemakaavan muutos 10:19

ASEMAKAAVAN SELOSTUS

RAKENNE- JA KOSTEUSTEKNINEN KUNTOTUTKIMUS

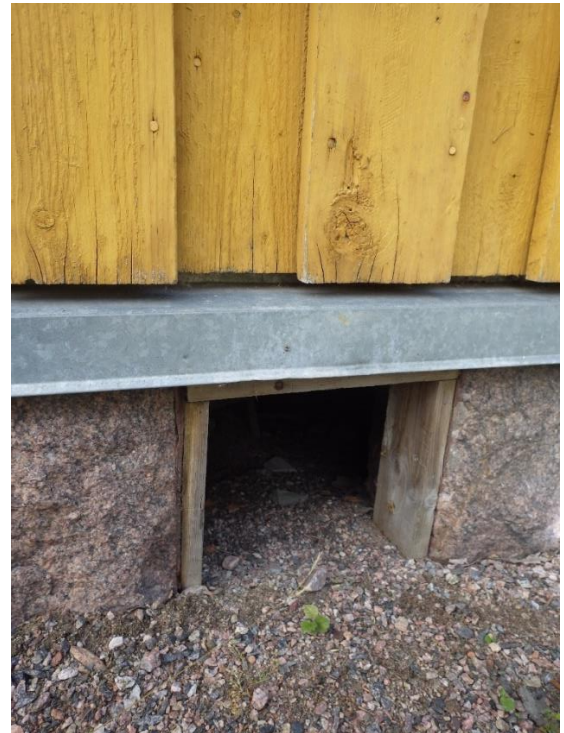
Kuva 10. Maanpinnan tasoa on nostettu tuuletusaukkojen tasolle.

- Maanpinnan kallistus rakennuksen ympärillä on suositeltavaa toteuttaa siten, että maanpinnan taso viettää kaikilla sivuilla pois päin rakennuksesta ja alapohjan tuuletusluukut ovat selvästi maanpinnan tason yläpuolella. Maanpinnan tasaisuudella ei kuitenkaan arvioida olevan nykytilanteessa suurta merkitystä luonnonkiviperustusten kosteusrasitukselle, mutta tuuletusluukkujen kautta voi ohjautua vesiä ryömintätilaan. Lisäksi rakennukseen päin ohjautuvat vedet rasittavat kellarin betonirakenteita.

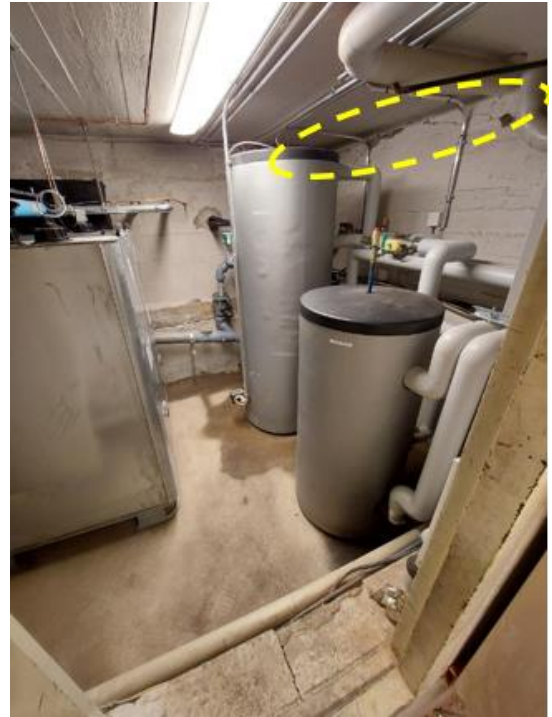
Kuva 16. Halkeama seinän yläosassa, tila 003 (keltainen katkoviiva). Lattialla oli vettä ja seinissä oli kosteusjälkiä ja suolahärmää.

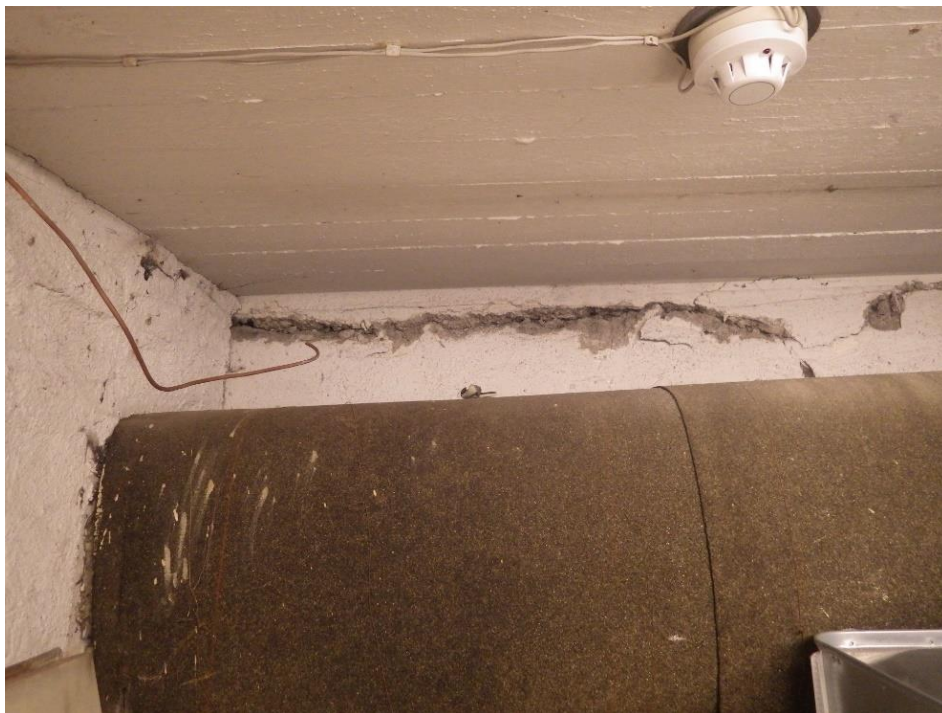
Kuva 17. Seinän yläosan halkeama oli paikoin usean sentin levyinen.

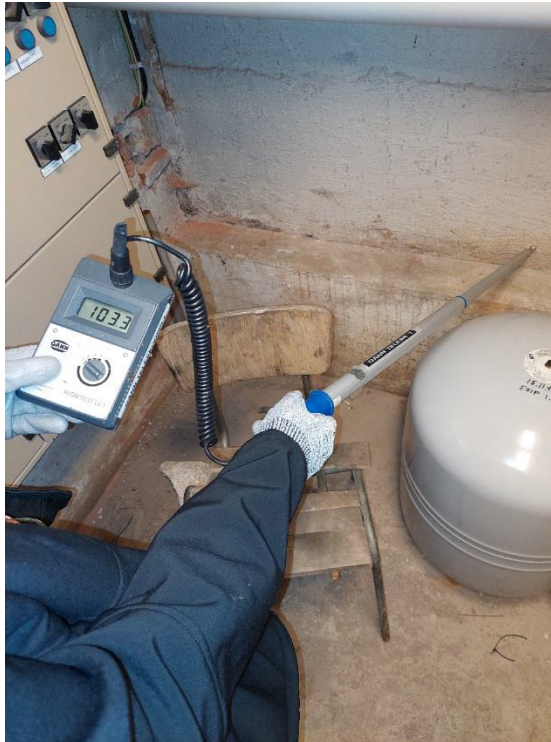
Kuva 18. Seinissä todettiin kohonneita kosteuspitoisuuksia.

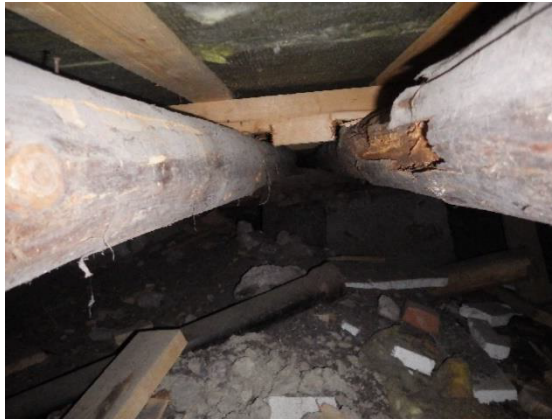
Alapohjan ryömintätilassa oli paljon sekalaista rakennusjätettä. Alapohjan palkkeissa havaittiin lahoa (kuvat 29–30). Rakenneavauksen kohdalla alapohjan palkin kosteus oli noin 15–18,6 p-% noin 2–3 cm syvyydellä. Mineraalivillan alapinnasta EPS-eristeen päältä otettiin materiaalinäyte M1 mikrobianalyysiin. Näytteessä ei todettu mikrobikasvustoa. Analyysitulokset on esitetty liitteessä 2. Näytteen tulos ei ole täysin vertailukelpoinen, koska näytemateriaalista on todennäköisesti ollut yhteys maapohjaan.

Kuva 29. Alapohjan ryömintätilaan oli jätetty paljon rakennusjätettä. Alapohjapalkeissa havaittiin lahoa.

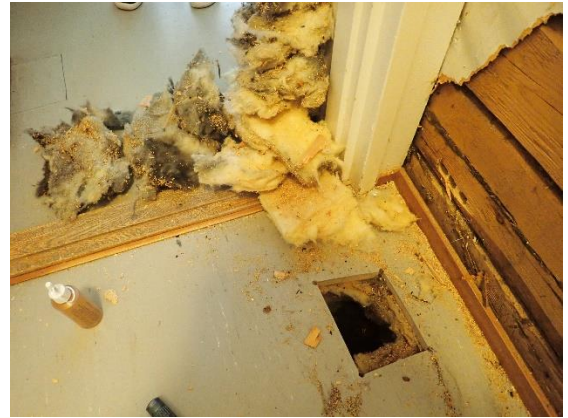
Rakenteesta havaittiin ilmavirta huonetilaan päin ja ajoittain maakellarimaista hajua. Mineraalivillassa oli tummentumaa, villakerrosten välissä oli runsaasti puupurua. Mineraalivillan alla oli noin 25 mm turvekerros (kuvat 33–34). Eristeiden alapuolinen laudoitus oli tummunut (kuva 35). Laudoitus ei ollut yhtenäinen ja eristeitä (turvetta) oli päässyt putoamaan raoista ryömintätilaan. Rakenteesta otettiin näytteet mineraalivillakerroksen keskeltä (M3) ja turpeesta (M2), molemmissa todettiin mikrobikasvua (kuva 36). Turpeessa todettiin korkeita pitoisuuksia kosteusvaurioon viittaavia. Myös mineraalivillan kosteusvaurioindikaattorimikrobien pitoisuus ylitti tason, jonka jälkeen materiaalissa voidaan katsoa esiintyvän mikrobikasvua.

Kuva 34. Mineraalivillassa oli runsaasti tummumaa. Villakerrosten välissä oli puupurua.

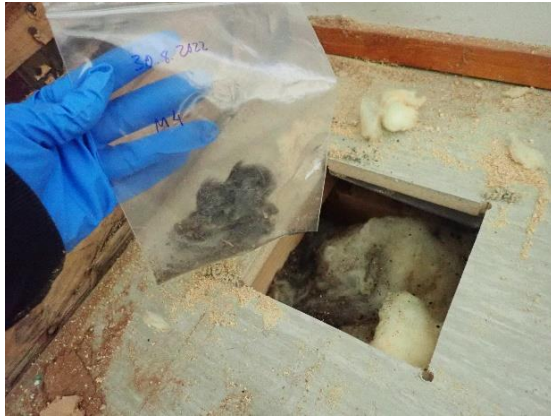
Kuva 39. Rakenteesta otetussa näytteenä M4 todettiin mikrobikasvua.

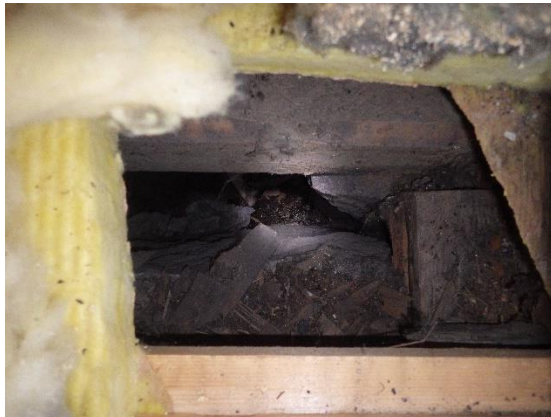
Kuva 41. Ryömintätilan nurkassa maapohja oli noin 0,5 m alempana kuin piha-alueen maanpinnan taso. Pohjalla oli runsaasti, sekalaista, osin maatonutua murea.

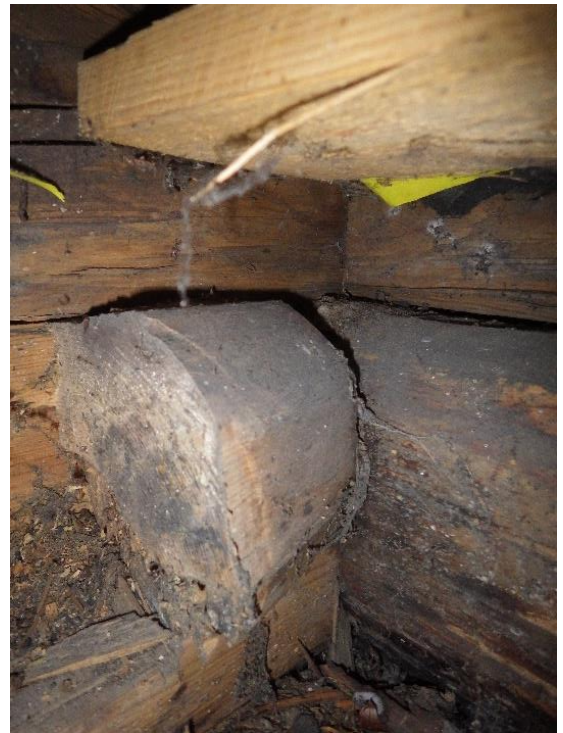
Kuva 42. Nurkassa oli kosteusjälkiä ja alimmissa hirsissä havaittiin lahoa.

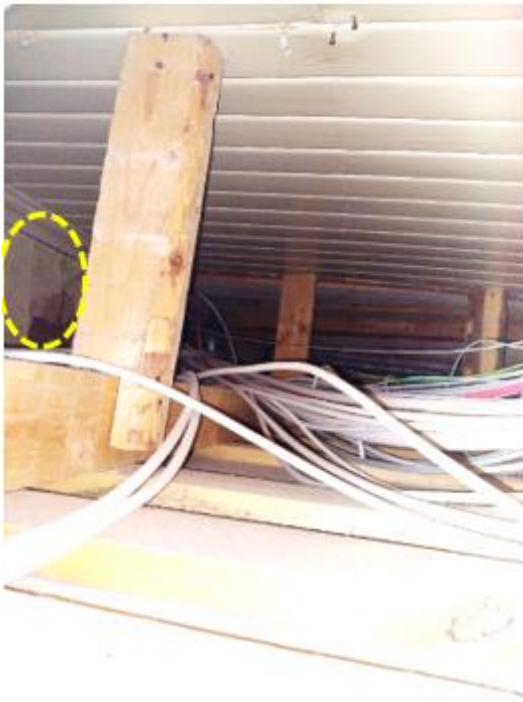
Kuva 63. Tilan 105 alakaton yläpuolella havaittiin (vanhoja) vesivuotojälkiä väliseinässä.

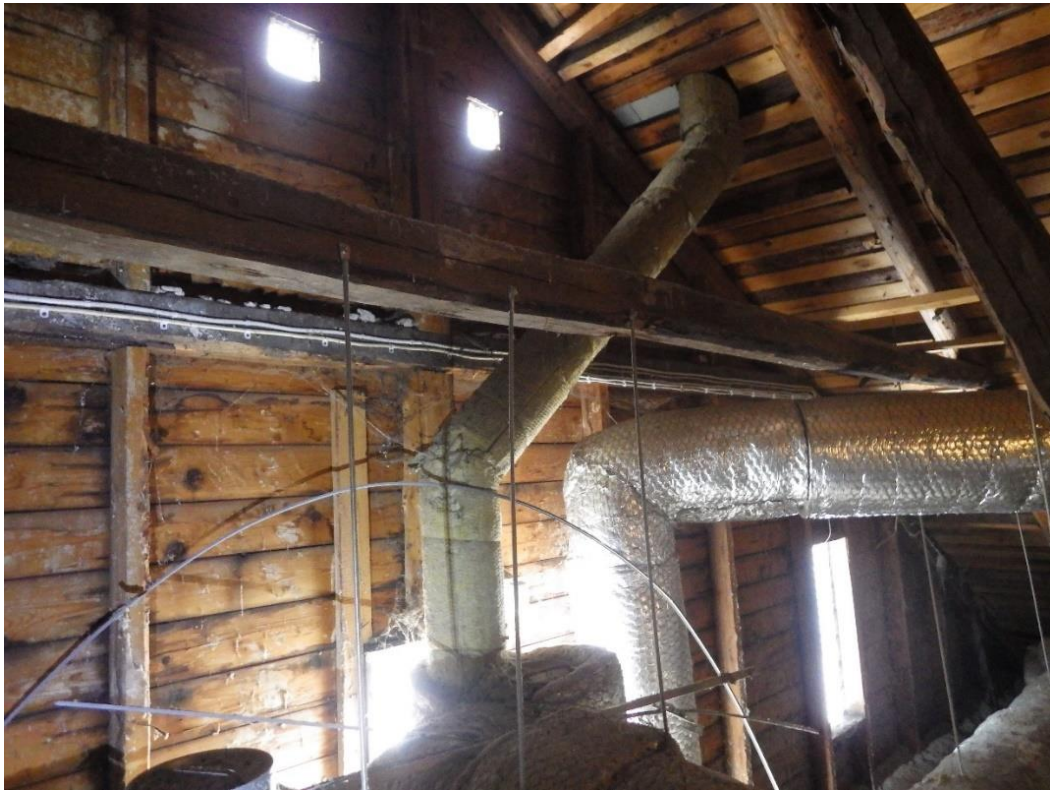
Kuva 73. Ullakon eteläpuolen ulkoseinässä oli nähtävissä kosteusjälkiä.

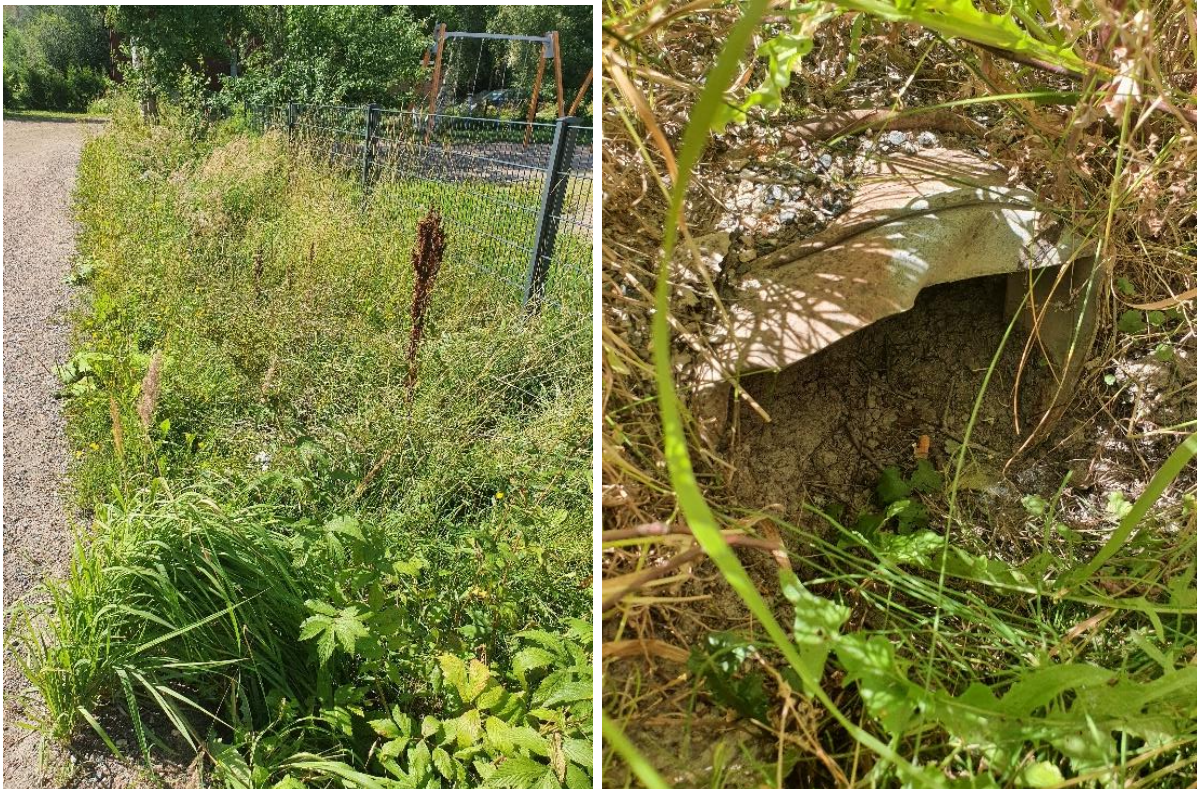
Kuva 5. Asemakaavan eteläreunassa kulkeva oja ja siihen purkava kiintoaineksestä täyttynyt rumpu.
