RAKENNUSHISTORIASSELVITYS RIIHIMÄEN KAUPUNGINTALO

25.6.2020

Riihimäen kaupungintalo on alun perin rakennettu kirjasto- ja virastotaloksi vuonna 1948. Sitä on laajennettu vuonna 1973 rakentamalla uusi osa kiinni vanhaan. Molemmat vaiheet edustavat arkkitehtuuriltaan vahvasti rakennusaikaansa, niin julkisivujen kuin sisätilojen osalta.

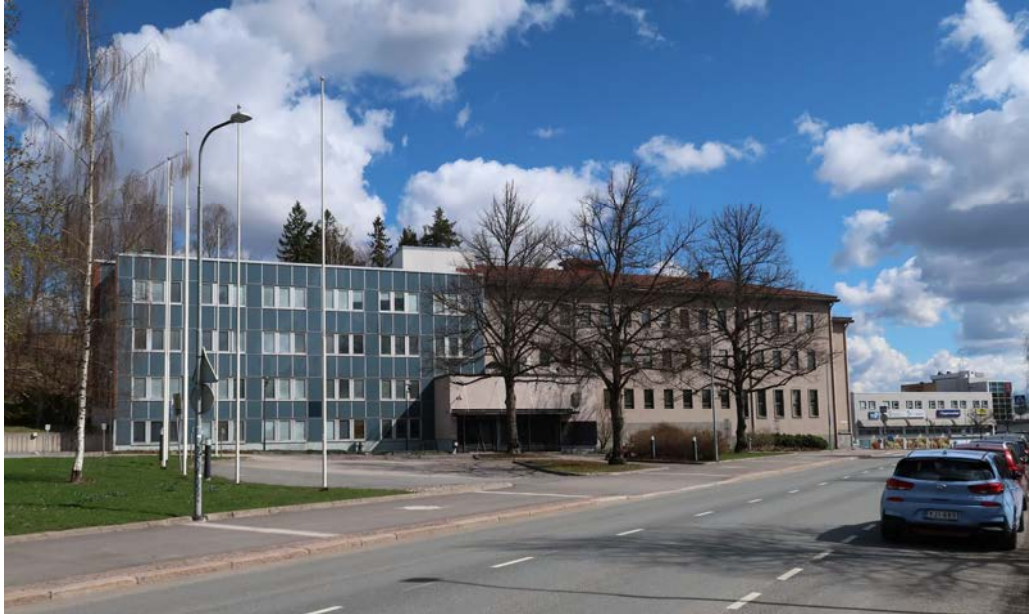
Kuva 2. Vanha ja uusi osa. Vanha osa on rapattu ja uudessa on lasijulkisivu. Niitä yhdistävä eteisaula oli alun perin tiilipintainen, mutta rapattiin vuonna 2003.

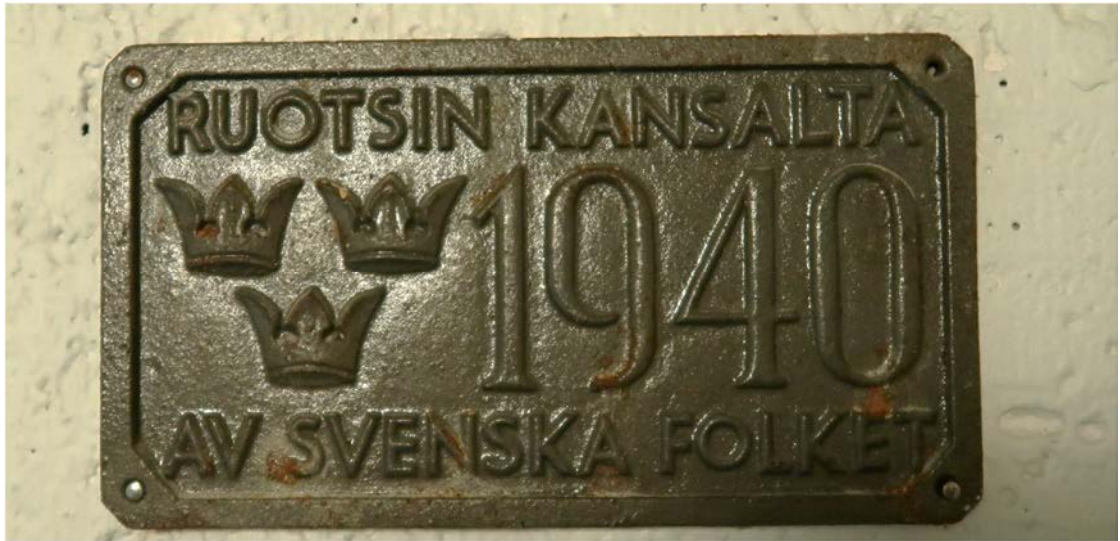
Kuva 5. Laatta väestösuojan seinässä.

edelleen osa rakennuksen kellaria. (Hoffrén & Penttilä s. 818) Väestösuojan seinässä on laatta, jossa kerrotaan sen olevan Ruotsin lahja vuonna 1940.

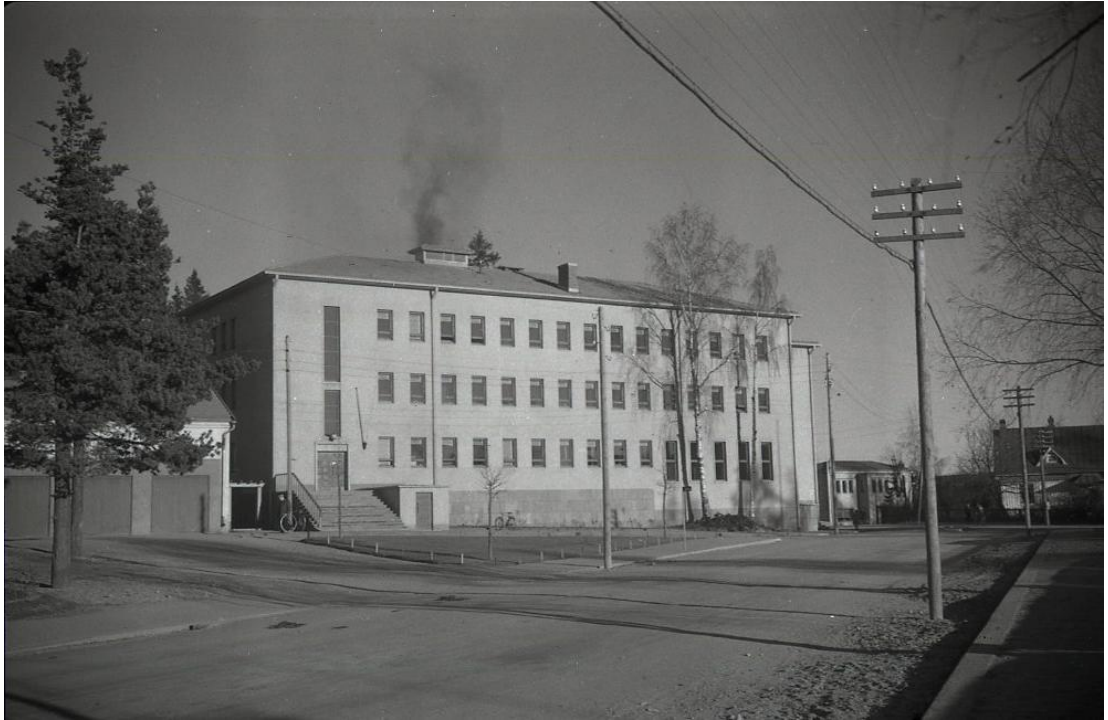
Kuva 7. Kauppalantalo vuonna 1957. Portaat johtavat ovelle ja niiden vieressä on käynti kellariin, jossa on jo ennen virastotaloa tontilla sijainnut väestönsuoja. Vasemmalla reunassa näkyy autotalli-, korjaamo ja varastorakennus. Kuva Riihimäen kaupunginmuseo.

Rakennuksen alla olevaan väestönsuojaan oli kaksi käyntiä, jotka sijoituivat pääsisäänkäyntien yhteyteen. Sisäänkäyntien katot olivat ilmeisesti eräänlaiset ”istutusaltat”, koska vanhoissa valokuvissa (jopa laajennuksen jälkeen) niiden katoilla on istutuksia. (kuva 8.)

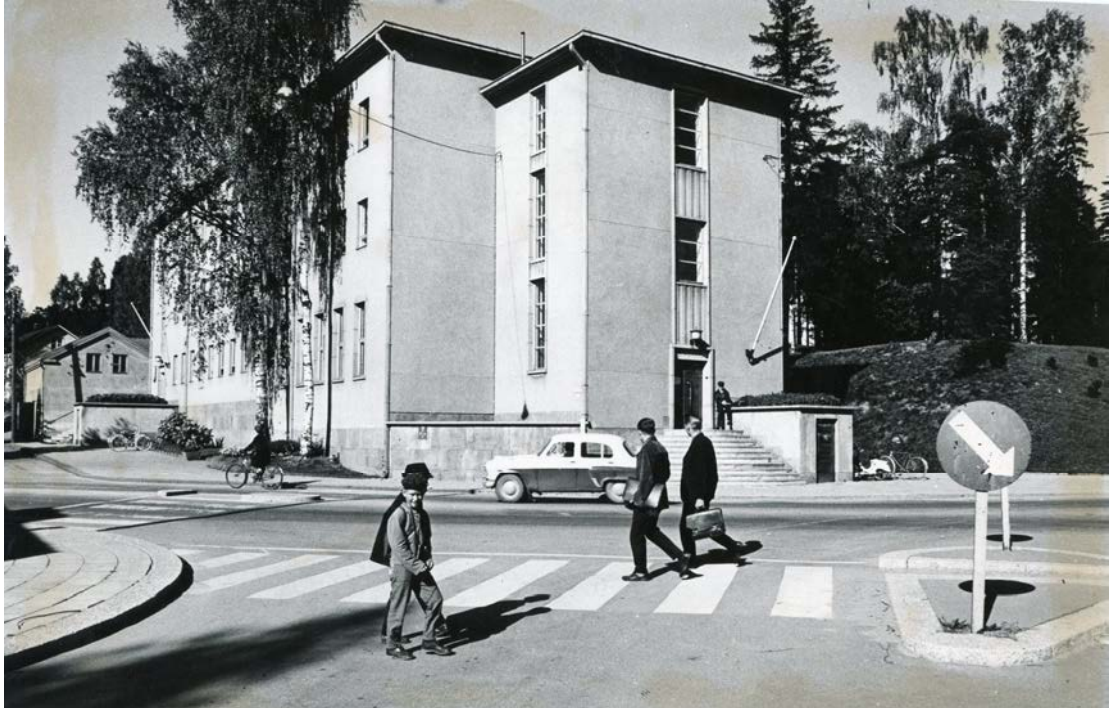
Kuva 8. Päädyn portaat johtavat ovelle, josta oli käynti ensimmäisen kerroksen kirjastoon ja porrashuonetta myöten ylimmän kerroksen valtuustosalin. Taustalla vasemmalla näkyy autotalli-, korjaamo ja varastorakennus. Kuva Riihimäen kaupunginmuseo.

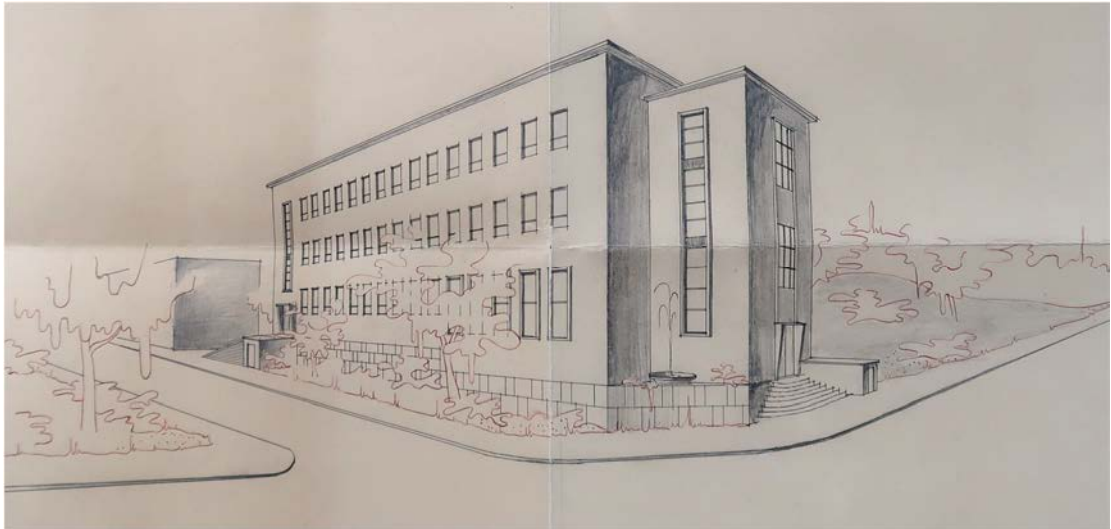
Kuva 9. Veli Valorinnan piirros, miltä kirjasto- ja virastotalo tulee näyttämään. Porrashuoneen viereiselle kolmiotasanteelle on luonnosteltu suihkulähde.

Kaakkoispäädyn porrashuoneen ja rakennuksen rungon väliin jäi kadun varrella pieni kolmionmuotoinen tasanne. Siihen oli alkuperäisissä suunnitelmissa kaavailtu patsasta tai pientä suihkulähdettä. Kumpikaan ei toteutunut. (kuva 9.)

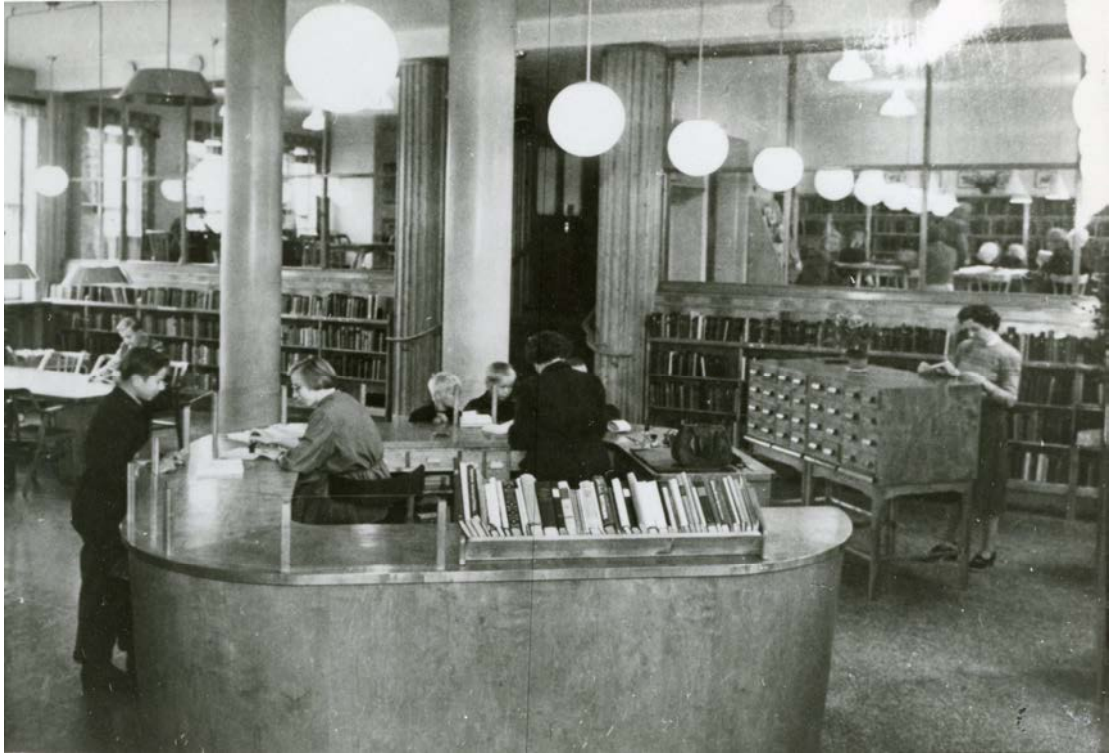
Kuva 13. Kirjasto alkuperäisessä asussaan n. vuonna 1950. Korkeasta tilasta on ikkunaseinät matalampiin tiloihin käytävän varrella kuten yllä olevassa projektiossa on kuvattu. Kuva Riihimäen kaupunginmuseo.

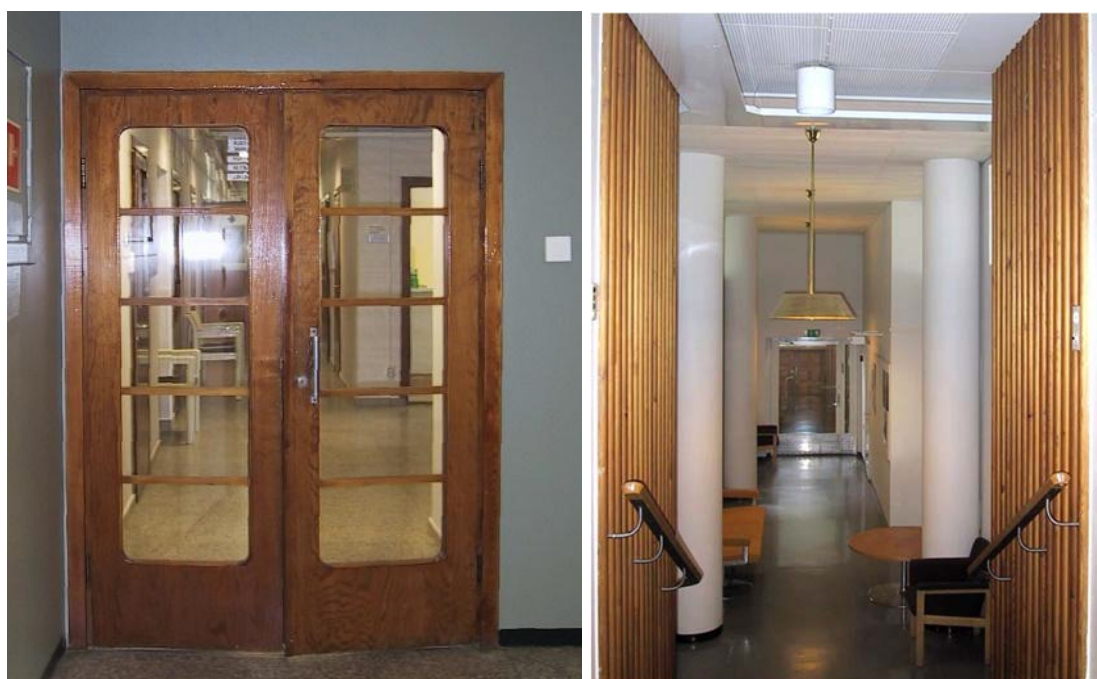
Kuva 16. Vasemmalla alkuperäinen ovi porrashuoneen ja toimistokäytävän välillä. Porrashuoneen ovet on korvattu vuoden 2003 korjauksessa teräslasipalo-ovilla. Oikealla kuva kohti alkuperäistä kirjastosalia, jonka lattiapintana on sama mosaiikkibetoni kuin käytävällä. Mosaiikkibetoni on korvattu vuoden 2003 korjauksessa parketilla. Kuvat vuodelta 2001, Teknisen Palvelukeskuksen arkisto.

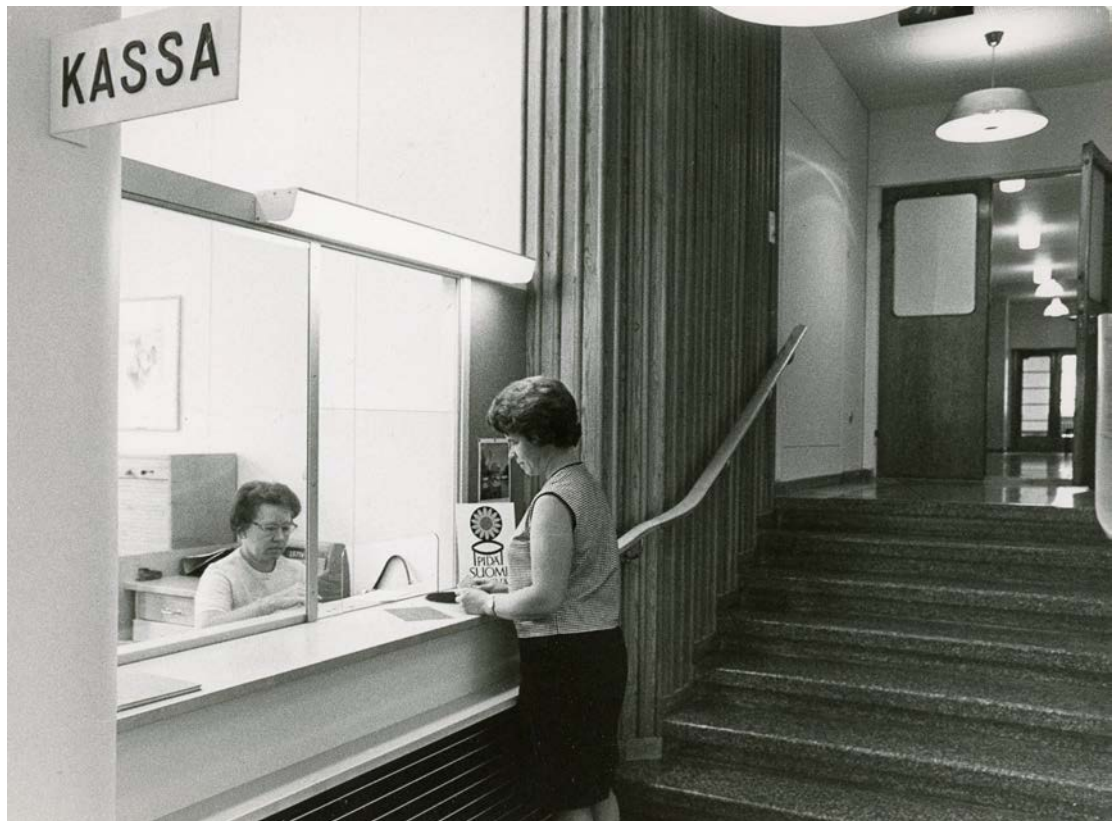
Kuva 19. Kirjastosta rahatoimistoksi muutettu korkea tila ensimmäisessä kerroksessa. Korkeasta tilasta matalampaan avautuneet ikkunat on ummistettu ja väliseinä tiskeineen rakennettu korkeaan tilaan. Kuva Riihimäen kaupunginmuseo.

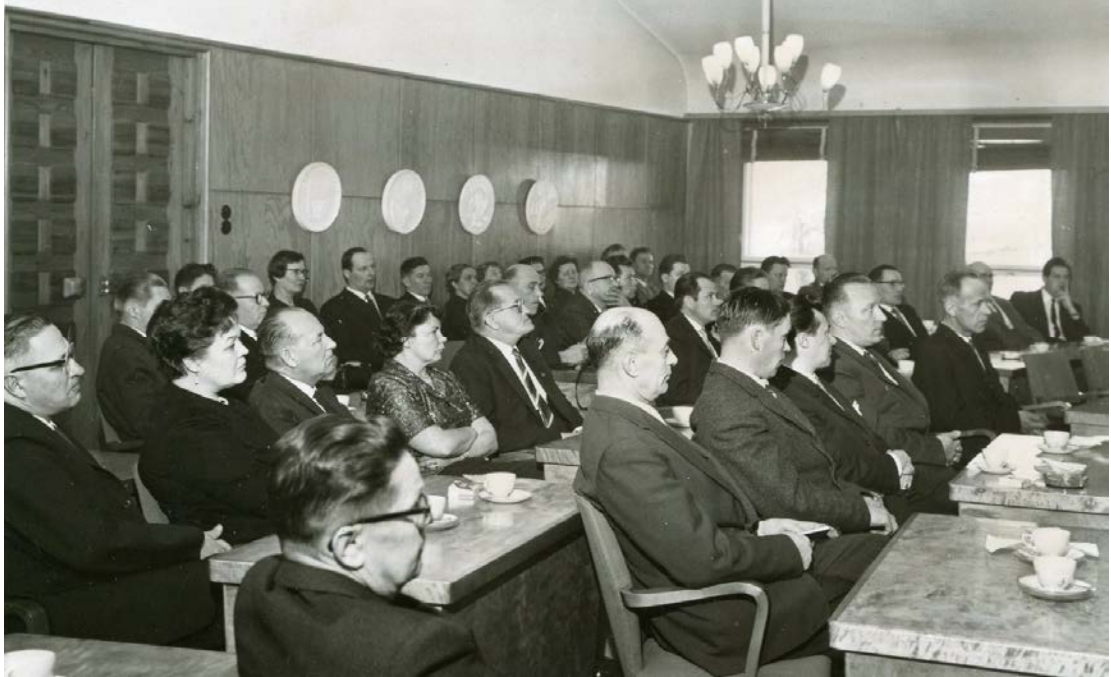
Kuva 22. Alkuperäinen valtuustosali vuonna 1961. Takaseinän pinta on vaneria kuten ikkunaseinienkin pinta. Tila on kuin kaunis puurasia. Kuva Riihimäen kaupunginmuseo.

Kauppalanvaltuuston sali ja kauppalanhallituksen kokoushuone olivat vierekkäin kolmannessa kerroksessa. Molempiin oli myös suunniteltu ja teetetty kalusteet juuri kyseistä tilaa varten arkkitehti Valorinnan suunnitelmien mukaan. Valtuustosalin seinissä käytettiin lakattua, kauniskuvioista mäntyvaneria, joka oli 1940-luvulla hyvinkin muodikkasta. Samaa vaneria käytettiin myös koko rakennuksen väliovissa. Valtuustosalin pöydät olivat koivua.

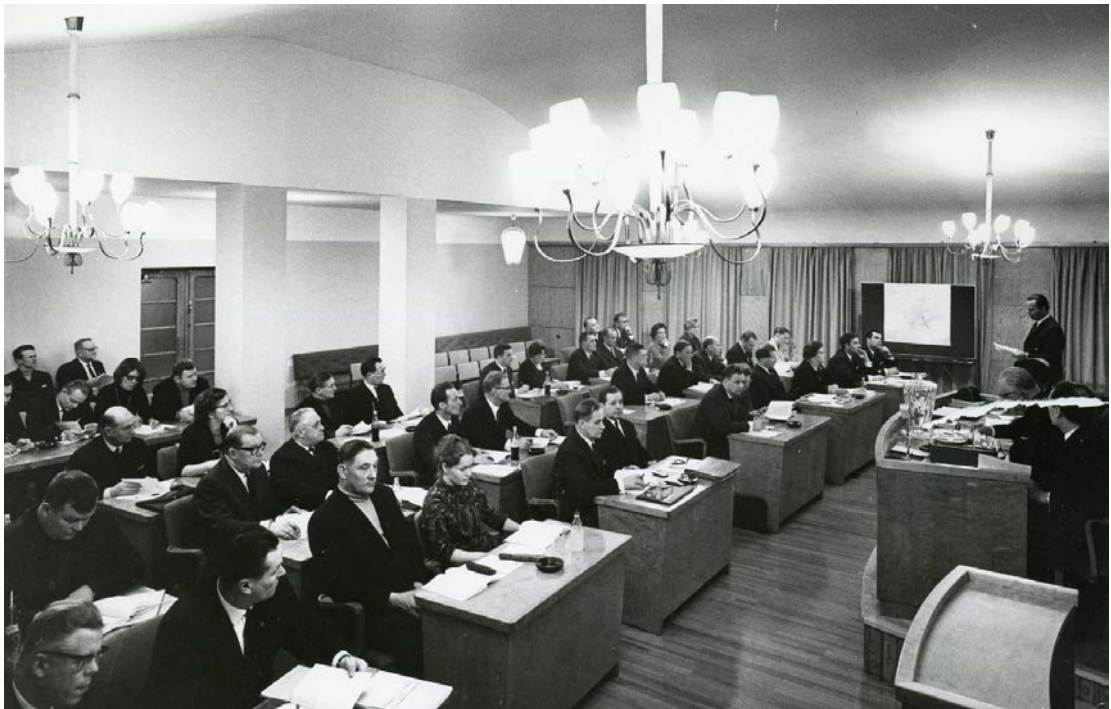
Kuva 23. Valtuustosali vuoden 1965 jälkeen, kun lämpiö on yhdistetty saliin ja lautalattia muutettu parkettilattiaksi. Vaneripintainen takaseinä on purettu ja ikkunaseinien vaneripinta peitetty verhoilla. Kuva Riihimäen kaupunginmuseo.

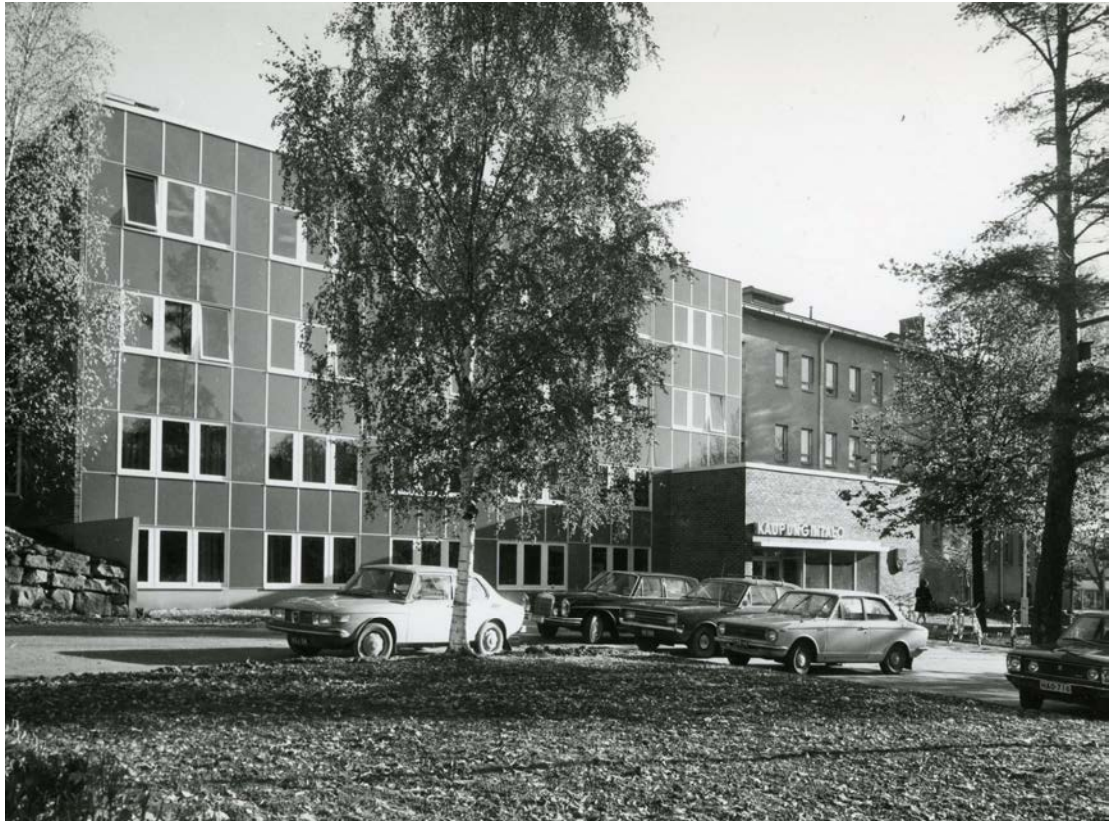
Kuva 26. Laajennusosan julkisivun sommittelu perustuu tasaiseen ruudukkoon. Eteisaula oli alun perin puhtaaksi muurattu tiiltä samaan tapaan kuin päädyn porrashuoneen seinät. Sisäntuloaulan julkisivut rapattiin vuonna 2003. Kuva Riihimäen kaupunginmuseo.

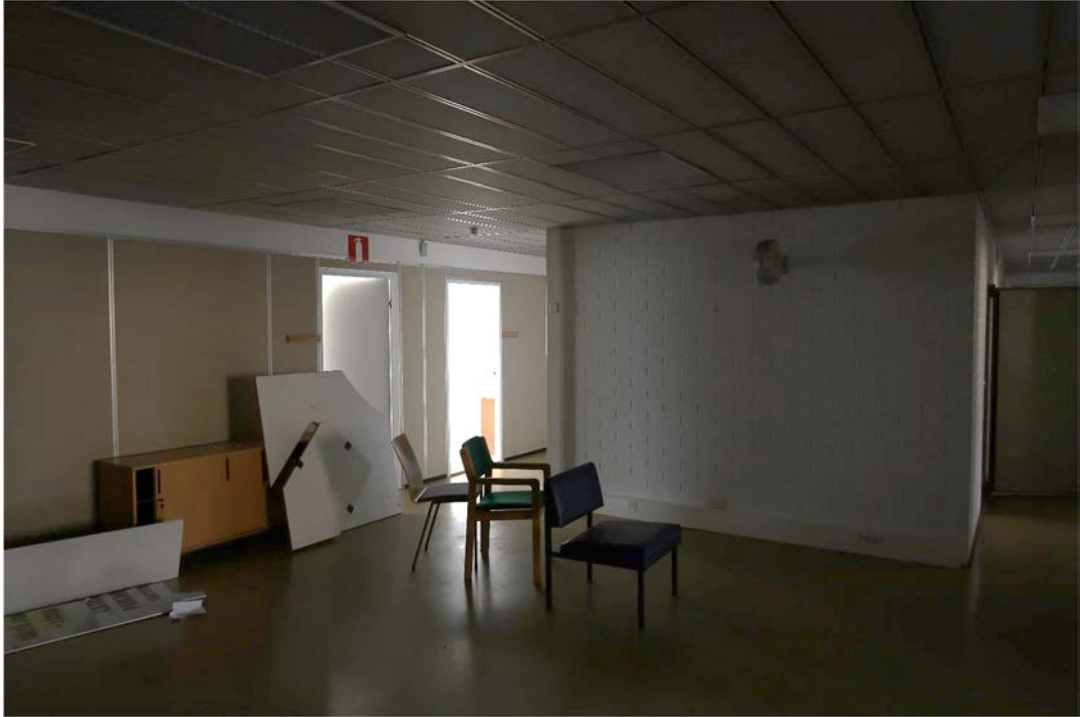
Kuva 27. Toisen kerroksen aula keskellä runkoa on hämärä. Kuva vuodelta 2020.

Tilat ovat matalia, koska niissä on alakatot piilottamassa talotekniikan asennuksia. Lisäksi keskellä olevat tilat ovat pimeitä, koska rakennus on syvärunkoinen, eikä aulaan tai käytäville tule luonnonvaloa.

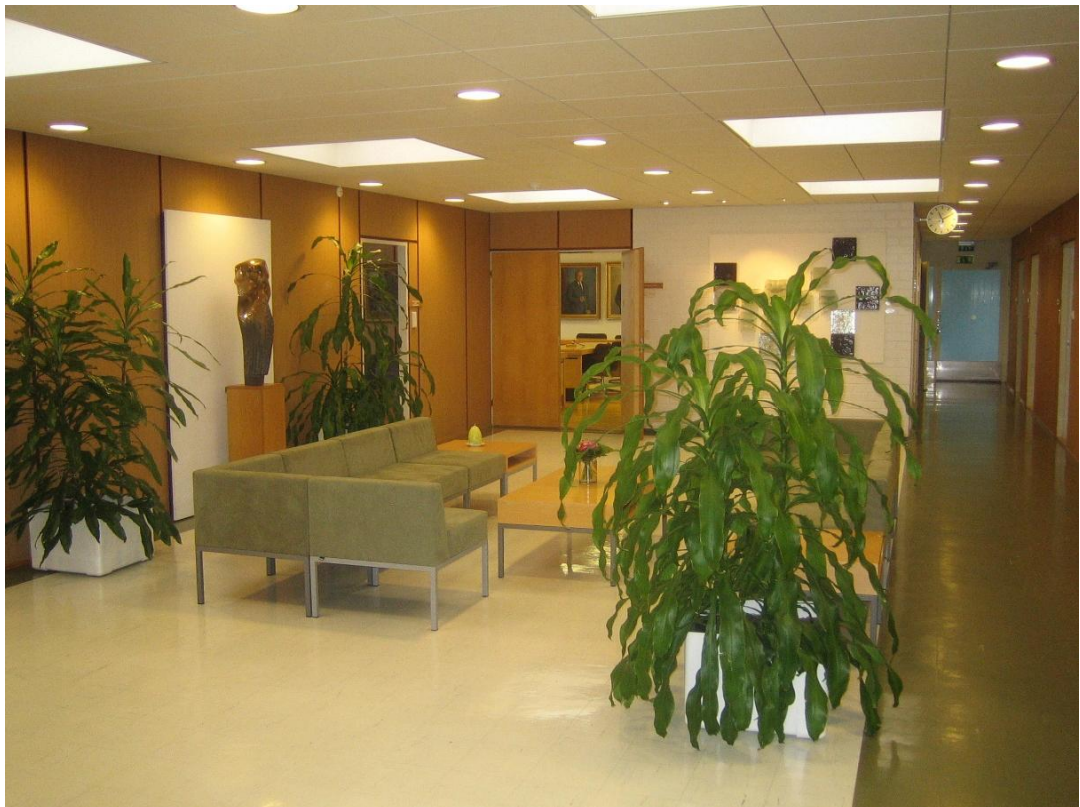
Kuva 28. Laajennusosan kolmannen kerroksen aula kattoikkunoineen ja siirrettäviksi suunniteltuine väliseinineen. Aulasta on käynti kunnanhallituksen kokoushuoneeseen päätyseinän kaksoisovien kautta. Kuva Riihimäen teknisen palvelukeskuksen arkisto.

Rakennustapaselostuksen (Kalevi Väyrynen 18.3.1971) mukaan väliseinät tehtiin äänieristetyistä, siirrettävistä elementeistä. Myös rakennusselitykseen väliseinien on kirjattu olevan ”kevyitä, siirrettäviä elementtiväliseiniä”. (Rakennusselitys Kalevi Väyrynen 1972)

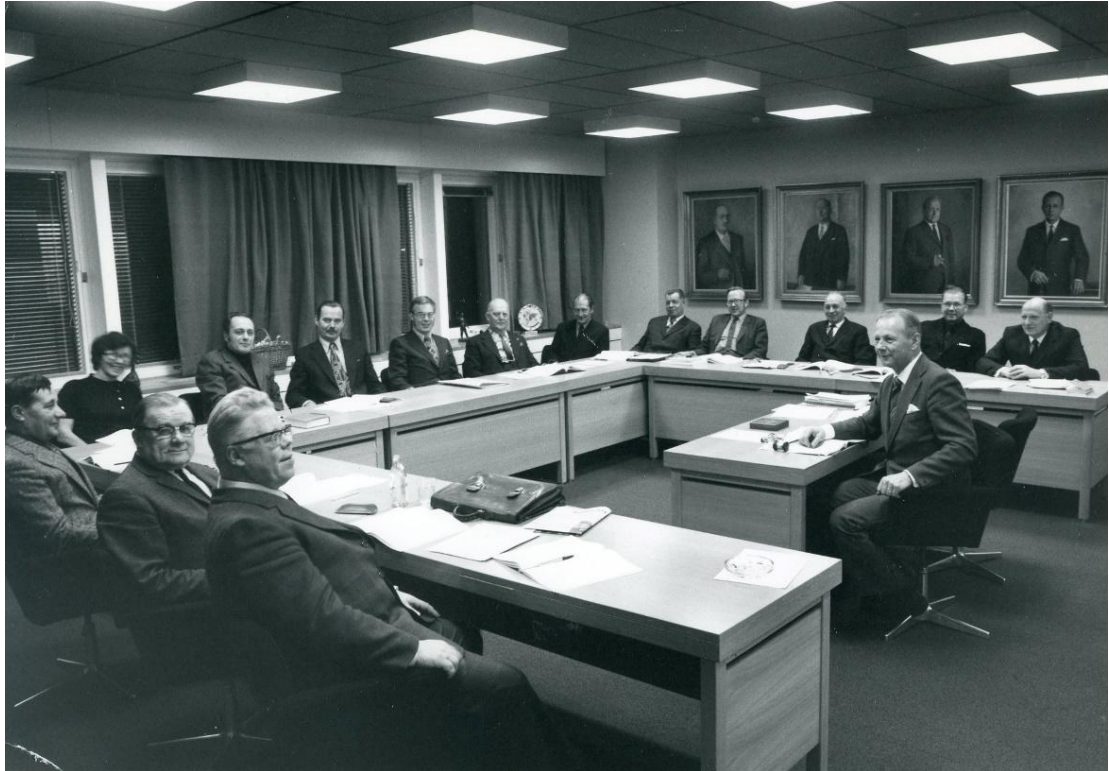
Kuva 29. Kaupunginhallituksen kokoushuone laajennusosassa. Tekstiilimatto lattiassa. Kuva Riihimäen kaupunginmuseo.

Laajennusosa on hyvin rationaalinen ja kuvastaa aikansa ajattelua ja uskoa standardisointiin ja elementtirakentamiseen. Sisätiloissa on materiaalivalinnoilla kuvattu tilojen hierarkiaa. Arvokkaissa tiloissa oli alun perin tekstiilimatot ja puuviilua jäljittelevät väliseinien pinnat messingin väriin eloksoituilla alumiinilistoilla jaettuina. Muissa toimistotiloissa oli kangaspäällysteiset väliseinät alumiinin värisin listoin ja muovimatot.

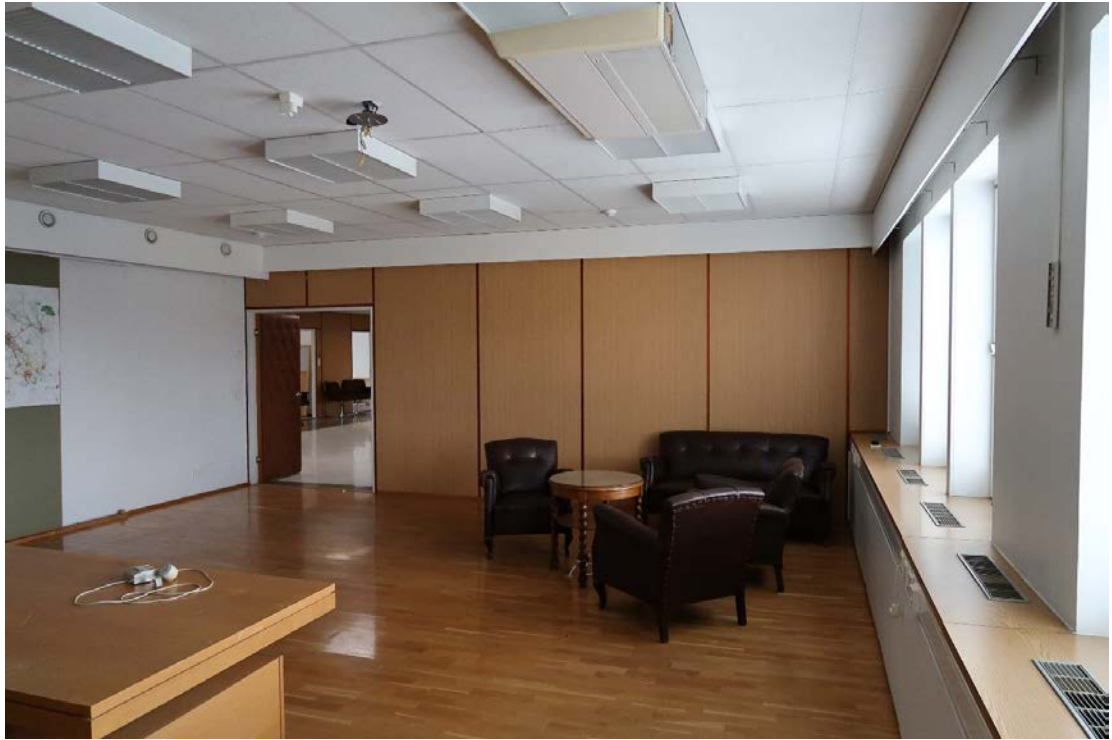
Kuva 30. Kaupunginhallituksen kokoushuone vuonna 2020. Suutinkonvektorikaapit säleikköineen ikkunaseinällä.

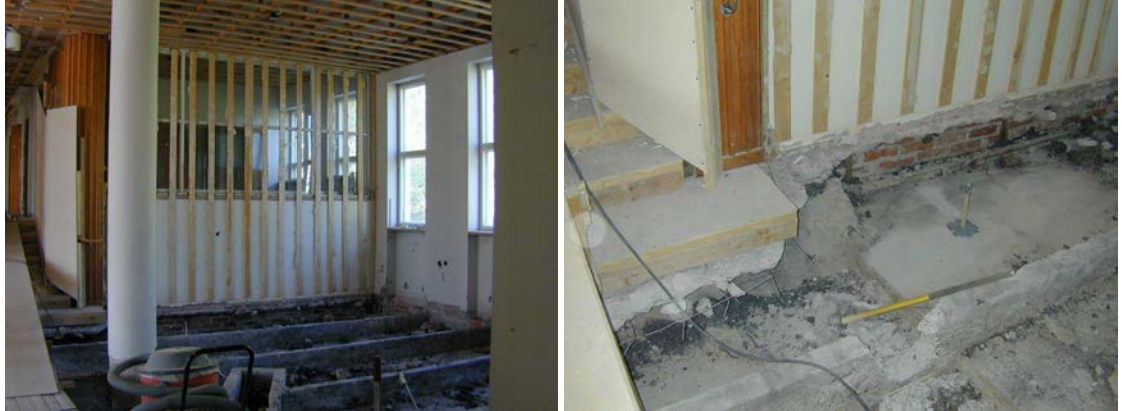
Kuva 34. Kirjastotilan alkuperäiset lasiseinät olivat vuoden 2003 korjauksen alkaessa jäljellä levytysten alla. Kirjastosalin välipohja avattiin myös kokonaan 2003 ja sen täytteet uusittiin. Kuvat Arkjaatiset Oy.

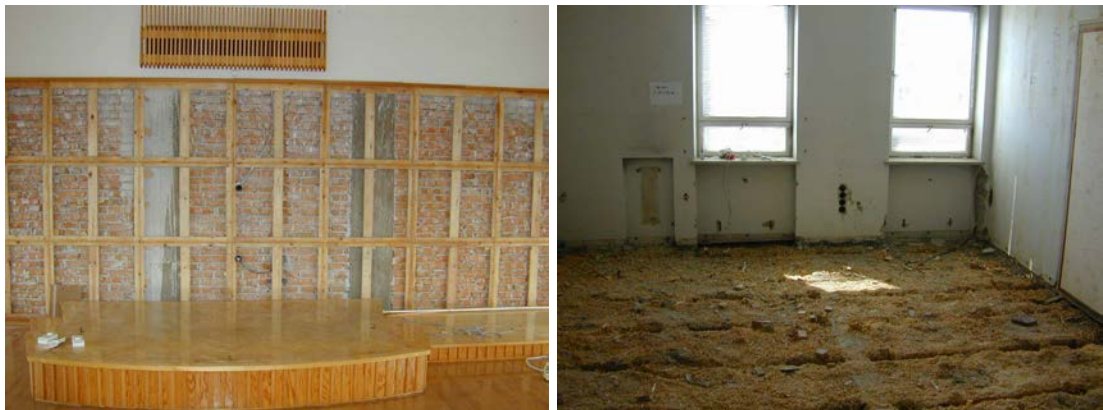
Kuva 35. Vuoden 2003 peruskorjaus oli perusteellinen. Vasemmalla valtuustosalin etuseinä, jonka vaneripinta on irrotettu kunnostusta varten. Oikealla alalaattapalkistovälipohjan täytteet esillä ennen niiden poistamista. Kuvat Arkjaatiset Oy.

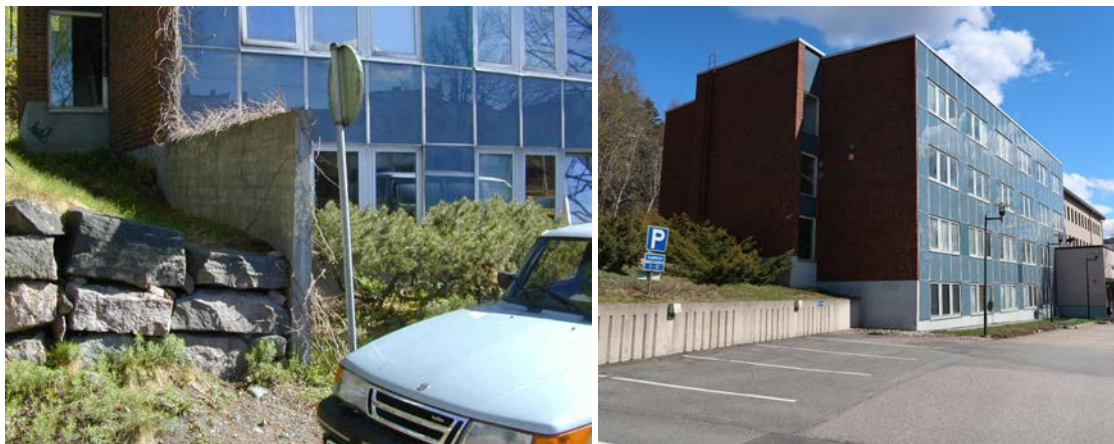
Kuva 39. Vasemmanpuoleinen kuva Arkjaatiset Oy noin vuonna 2002. Oikeanpuoleinen kuva samasta kohdasta vuodelta 2020.

Harjunrinteen varrella oli vielä 2003 korjaustöiden alkaessa vanha kivimuuri, joka päättyi betonimuriin. Betonimuri rajasi istutusalueen laajennusosan edessä kivimuurilla tuetusta mäestä. Vuoden 2003 korjaustöiden yhteydessä tehtiin kaupungintalolle lisää pysäköintipaikkoja Harjunrinteen varrelle, jolloin kivimuuri purettiin ja pengerrys siirrettiin pysäköintipaikkojen verran koilliseen ja tehtiin betonirakenteena.

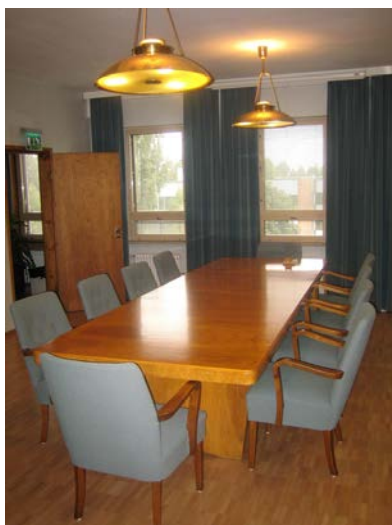
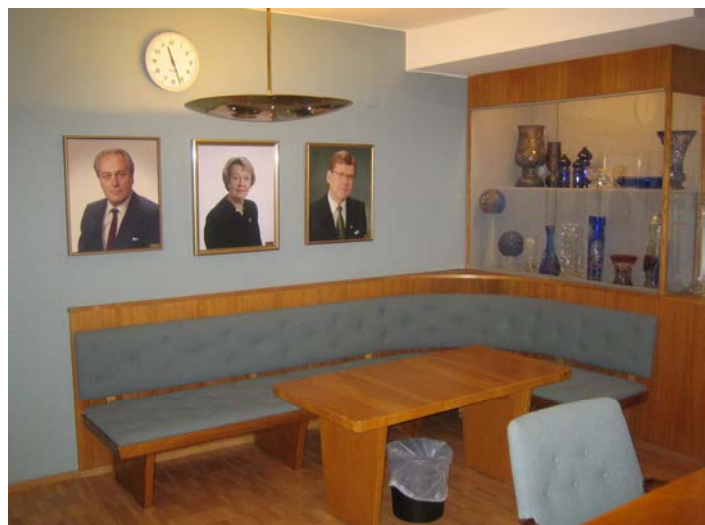
Kuva 41. Kaupunginhallituksen alkuperäisessä kokoushuoneessa vanhassa osassa ovat säilyneet jopa kalusteet. Kuva Riihimäen Teknisen palvelukeskuksen arkisto.

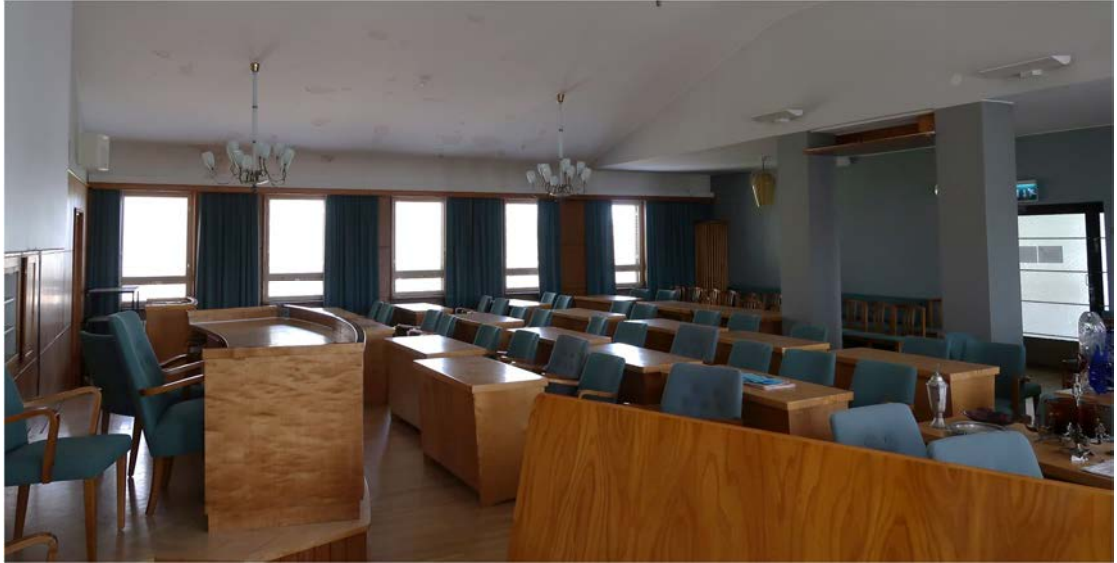
Kuva 42. Valtuustosali on säilyttänyt vuonna 1965 saadun asunsa. Alkuperäinen vanerisisustus on puutteellinen, johtuen takaseinän purkamisesta vuonna 1965.

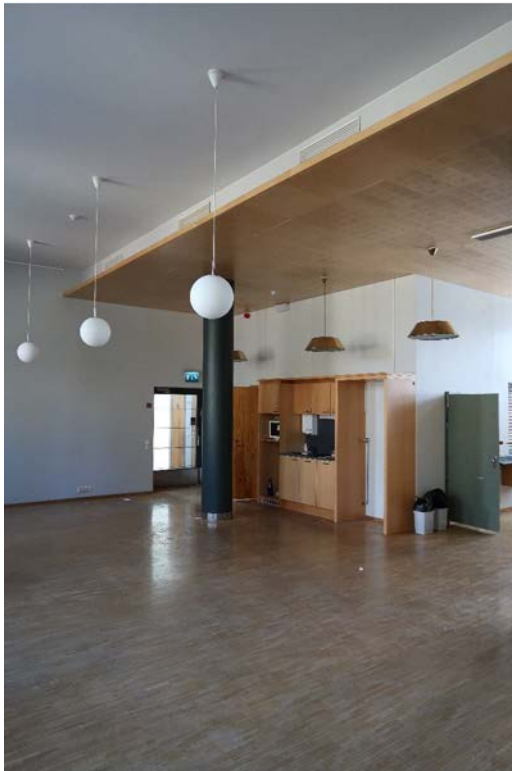
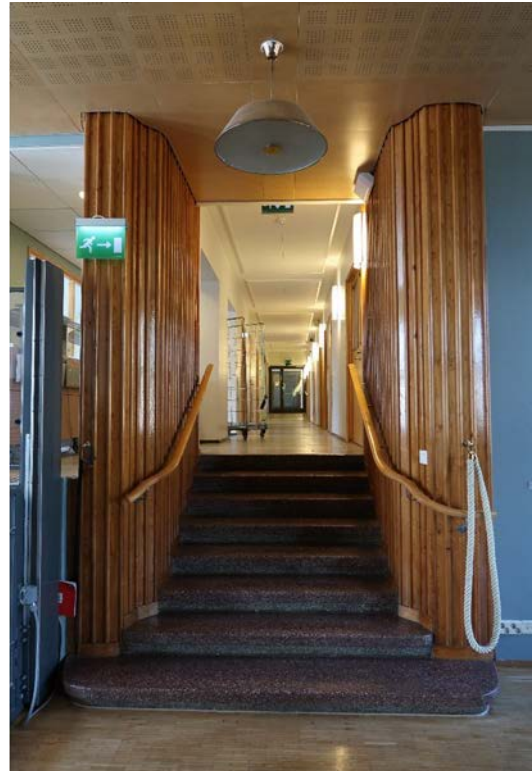
Kuva 43. Kirjastotila on nykyaikaisen toimistotilan oloista, kun pinnat ovat pääosin 2003 korjauksesta. Vain porras ja sitä ympäröivä panelointi ovat säilyneet alkuperäisinä.

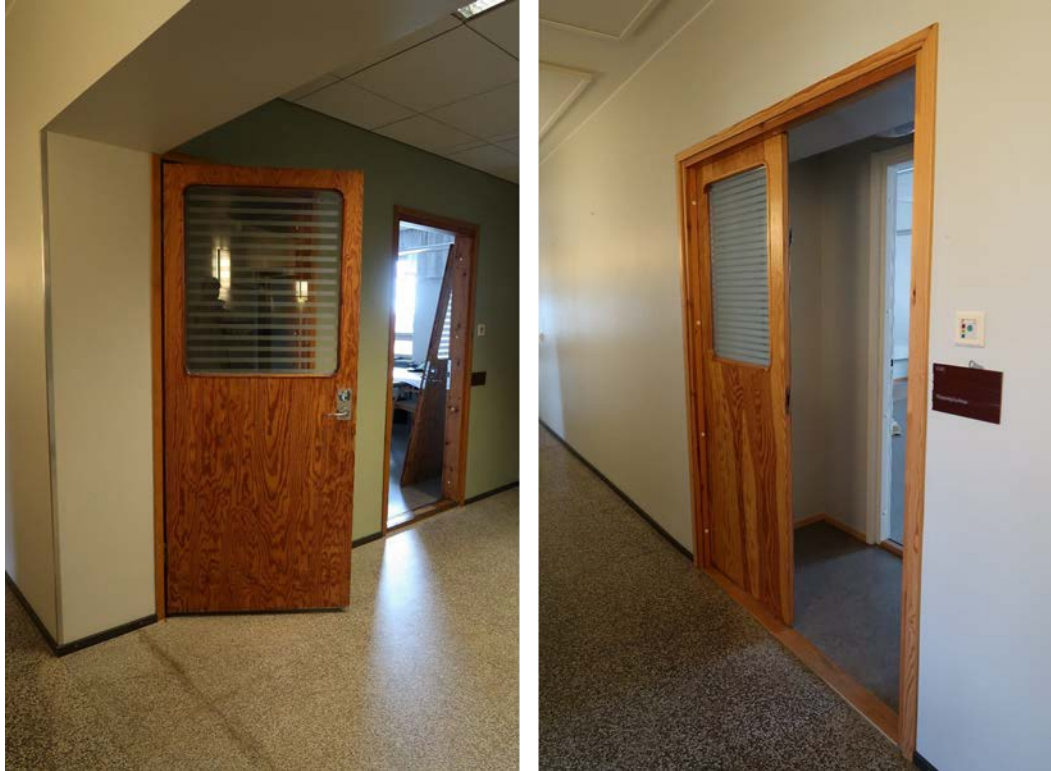
Kuva 44. Alkuperäisiä väliovia on säilynyt käytävillä ja vuoden 2003 korjauksessa niitä uusittiin jonkin verran vanhan mallin mukaan. Uusimisen syytä lienee ollut joidenkin ovien huono kunto, koska niitä ei ole uusittu systemaattisesti. Uudet ja vanhat ovet tosin erottuvat toisistaan detaljoinnin tason ja patinan osalta.

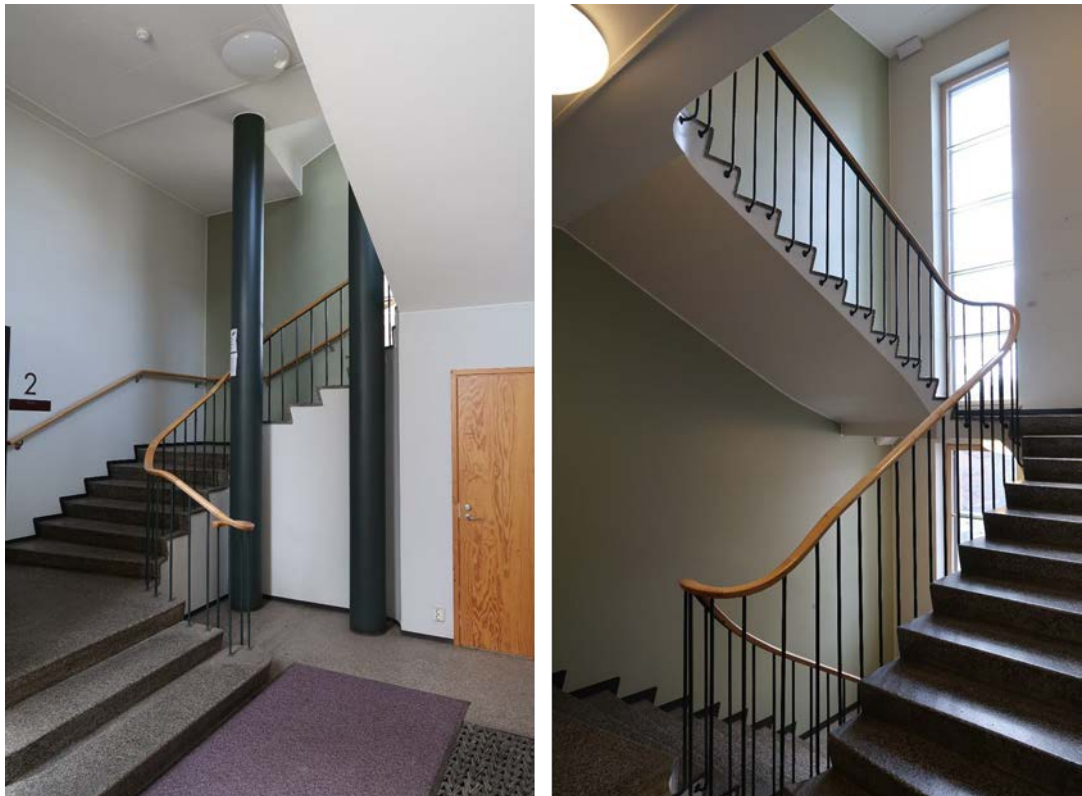
Kuva 45. Porrashuoneet ovat säilyttäneet piirteensä hyvin, tosin ovet portaikkoihin on uusittu viimeistään vuoden 2003 korjaustöiden yhteydessä. Vasemmalla kirjaston portaikko ja oikealla virastoportaikko.

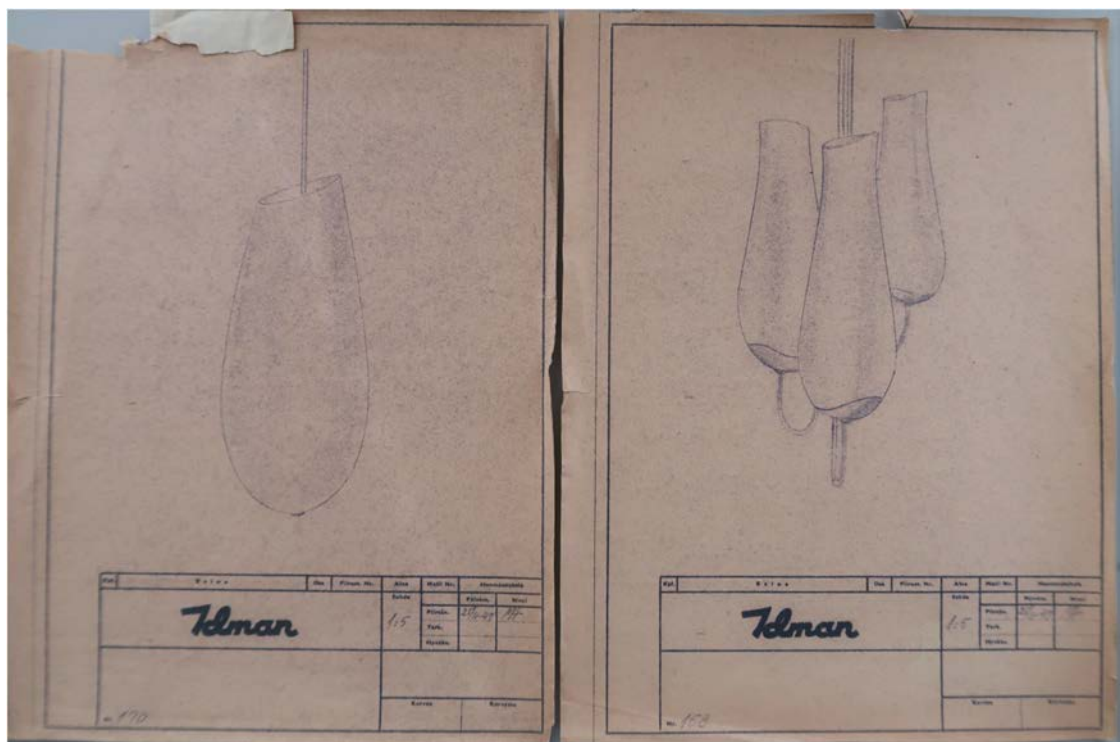
Kuva 46. Teknisen palvelukeskuksen arkistossa olevia Idman Oy:n valaisinmallipiirustuksia. Kyseisiä malleja ei ainakaan enää ole rakennuksessa, mutta piirustukset ovat saattaneet olla joihinkin tiloihin kaavailtuja tyyppejä, joita ei kuitenkaan ole valittu.

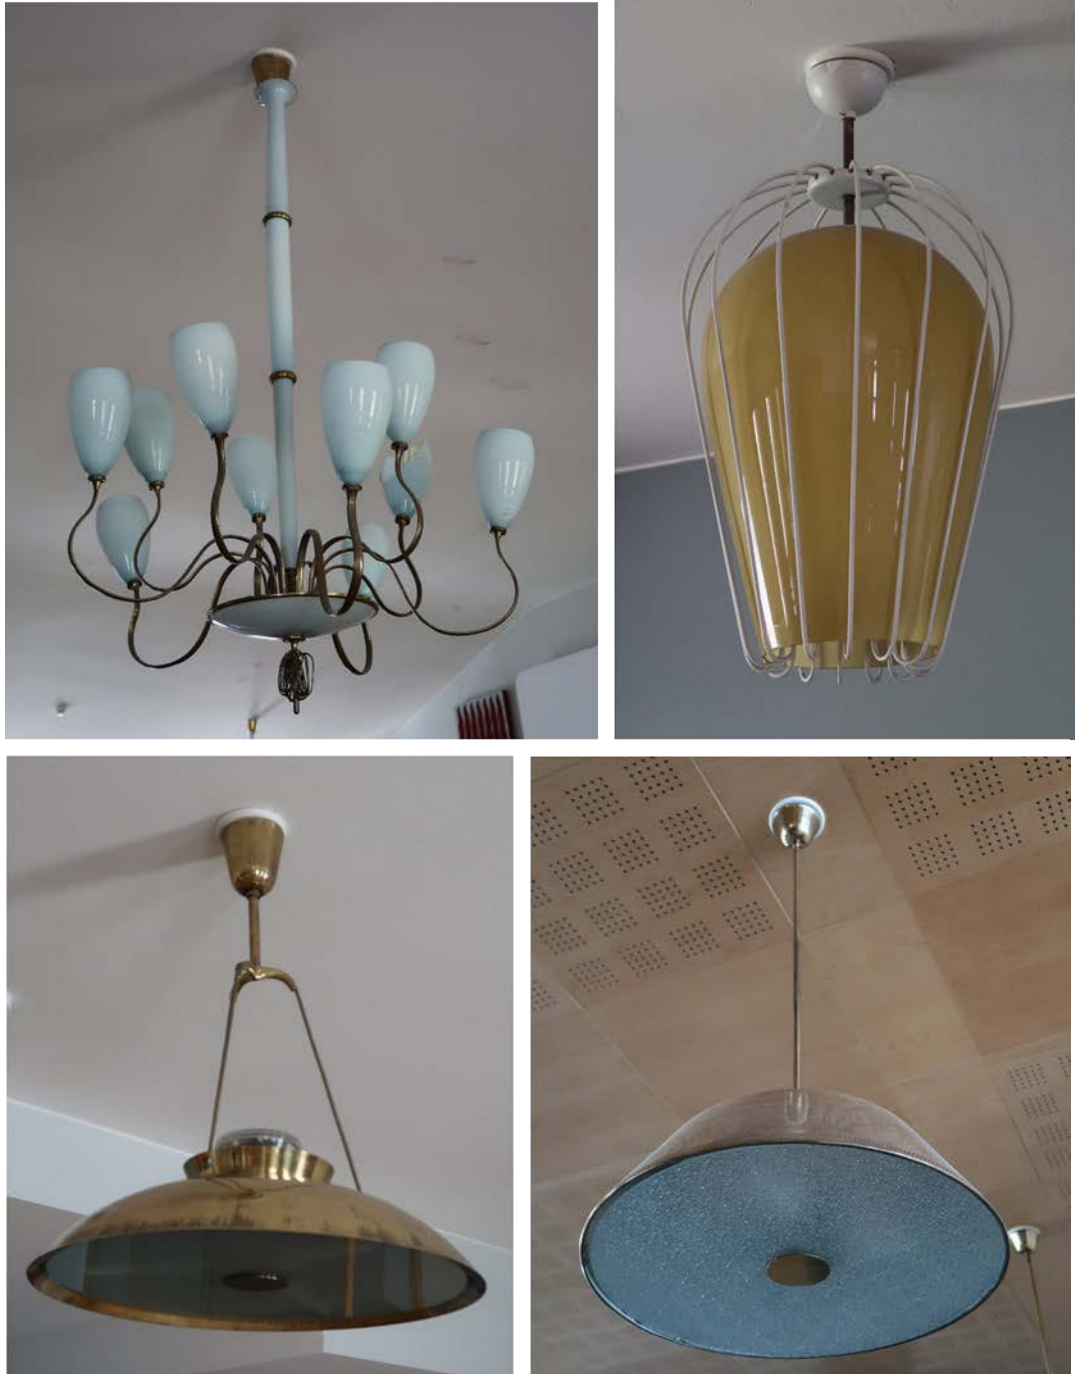
Kuva 47. Säilyneitä valaisimia.

Kaupungintalon vanhassa osassa on edelleen jäljellä osa alkuperäisistä valaisimista. Erityisesti valtuustosalissa, alkuperäisessä kaupunginhallituksen huoneessa ja kirjastossa on vanhoja valaisimia. Valaisimet edustivat aikanaan tavanomaista virasto- tai julkisten tilojen tasoa, mutta nyt ne ovat muuttuneet hyvin arvostetuiksi, suorastaan antiikkiesineiksi. Tyyliään ne vaikuttavat Paavo Tynellin suunnitteleilta ja on esitetty, että ne voisivat olla Tynellin Taito Oy:lle suunniteltuja. (arkkitehti Mikko Jaatisen suullinen tieto, jonka kuullut isältään, entiseltä Riihimäen kaupunginarkkitehdilta, Martti Jaatiselta)

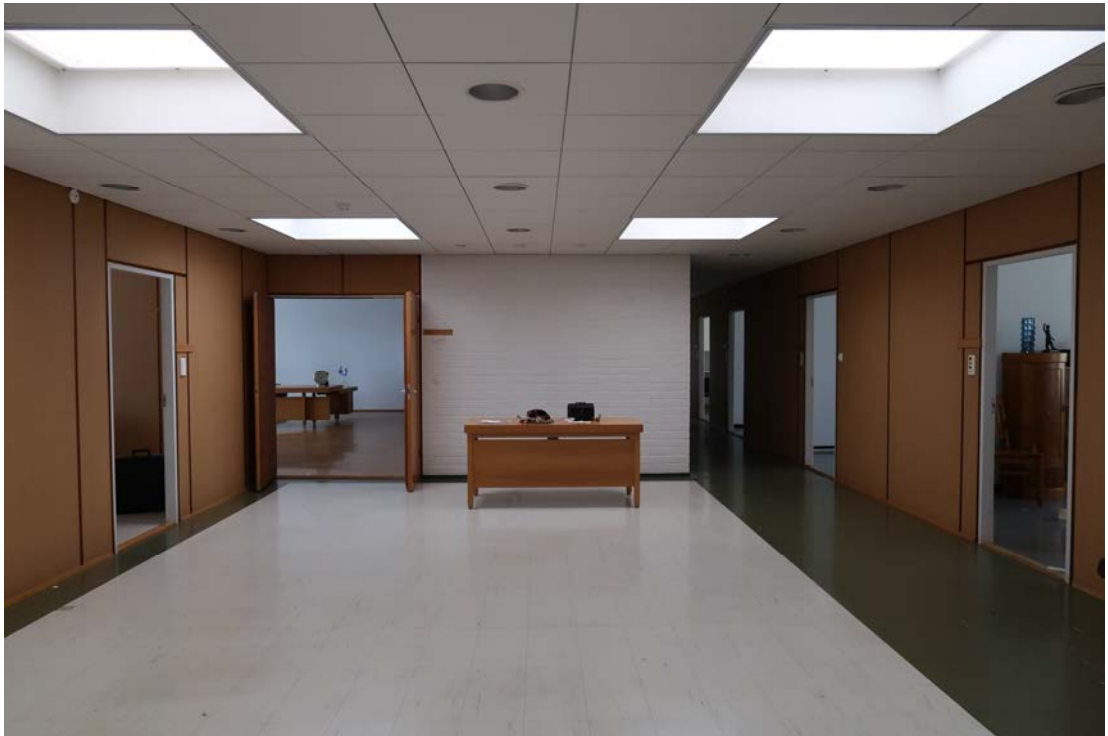
Kuva 48. Laajennusosan kolmannen kerroksen aula vuonna 2020. Pintamateriaalit ovat säilyneet aulassa ja käytävillä. Toimistotiloissa ja hallituksen huoneessa tekstiilimatto on vaihdettu.

Sisätilojen materiaaalimaailma on muuten säilynyt laajennusosassa, mutta tekstiilimatot on muutettu parketiksi ylimmässä kerroksessa.
