**KOULUJEN LIIKENNETURVALLISUUSSELVITYS**  
2012

Riihimäen kaupunki

Ammattikorkeakoulun opinnäytetyö

Riihimäki, 21.3.2012

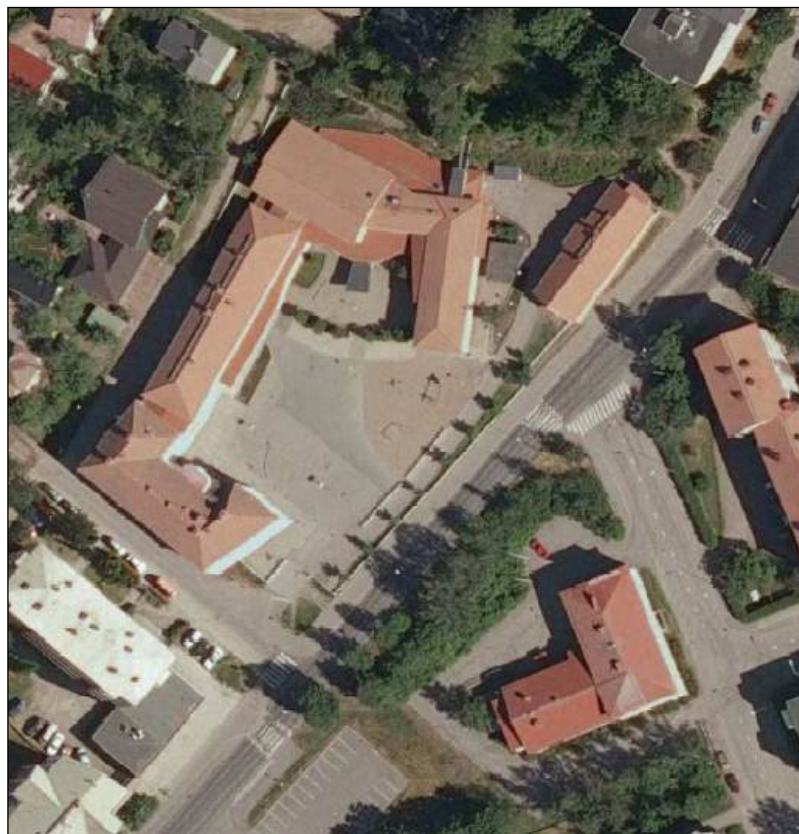
Kuva 3. Eteläisen koulun ympäristö

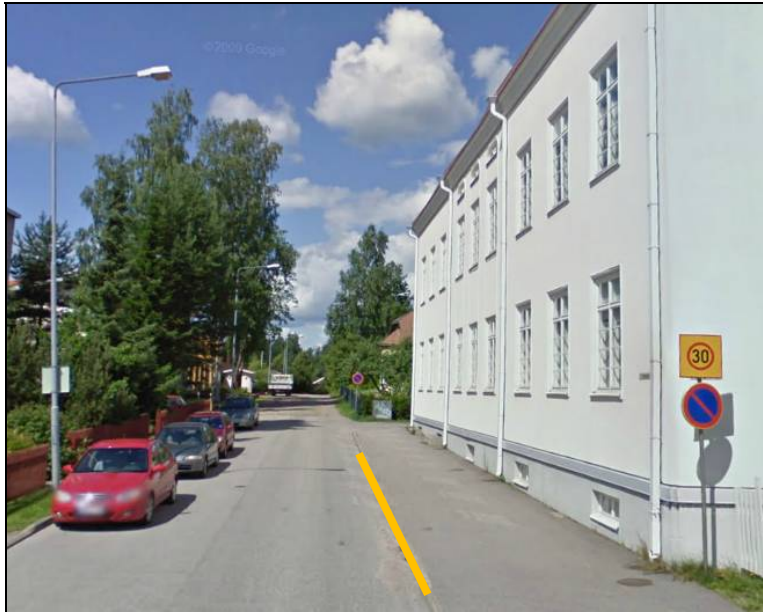
Kuva 5. Pysäyttämiskielto Opintielle

Pysäyttäminen kielletty Opintielle koulun kohdalle (Kuva 5).  
Koulun portin läheisyys (30 m)

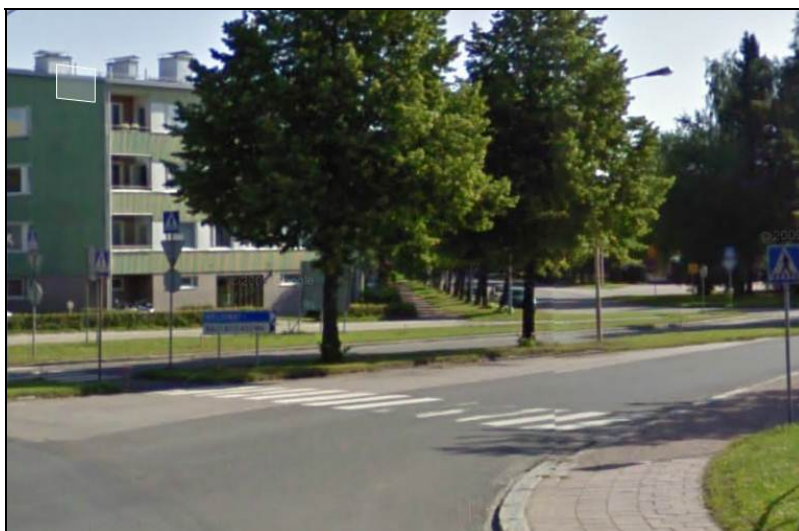
Kuva 6. Suojatie Kulmalan puistokadulla

Lopentien ja Sakonkadun kiertoliittymän uudelleen jäsentäminen niin, että ajolinjat muutetaan selkeämmiksi ja suojatiet lyhyemmiksi. Kulmalan puistokadun suuntaan ympyrästä poistuttaessa suojatie on erityisen pitkä ylittäväksi (Kuva 6). Liikenneympyrä on suunniteltu saneerattavaksi vuonna 2012.

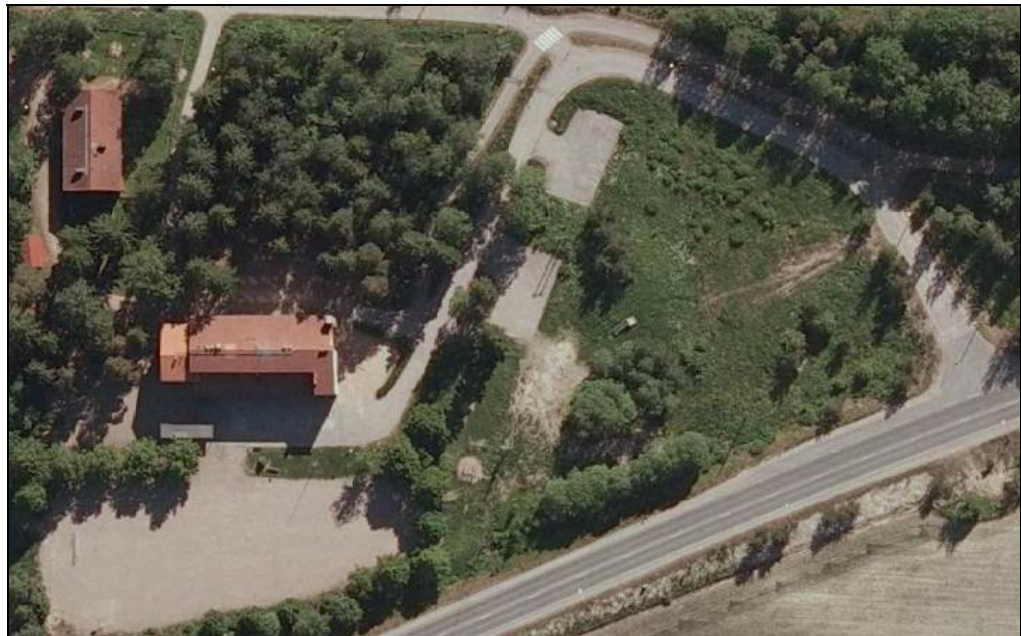
Kuva 8. Haapahuhdan koulun ympäristö

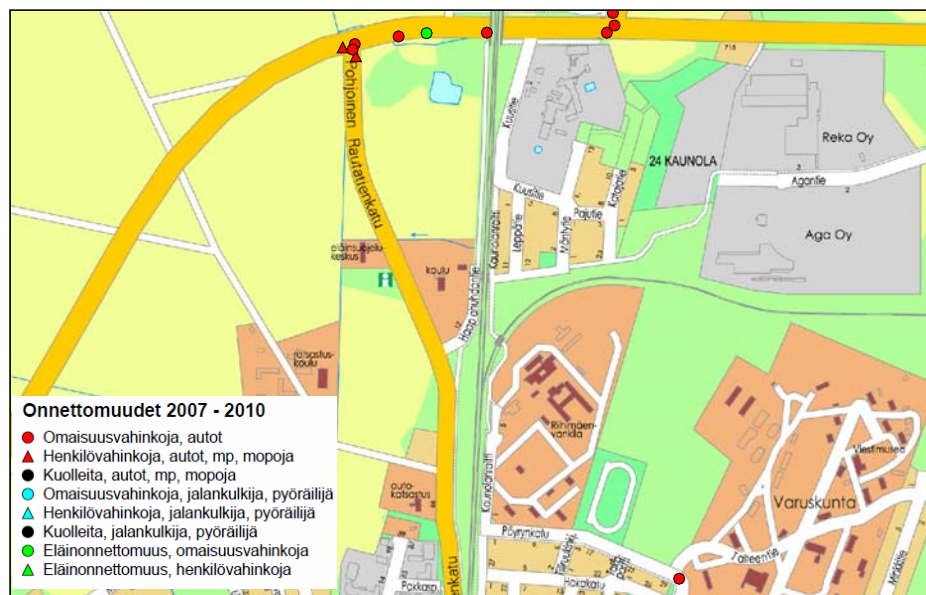
Koulualueen läheisyydessä tapahtui neljän vuoden aikana 11 liikenneonnettomuutta, joissa 10 onnettomuudessa osallisina olivat autot, yhdessä onnettomuudessa osallisina olivat auto ja eläin (Kuva 9).

Loukkaantuneita onnettomuuksissa oli yhteensä kuusi, joista viisi loukkaantui samassa onnettomuudessa, kaikki loukkaantuneet olivat autoissa. Onnettomuudet tapahtuivat vt. 54:lla, yhtä onnettomuutta lukuun ottamatta.

Kuva 9. Haapahuhdan koulun läheisyydessä tapahtuneet onnettomuudet vuosina 2007–2010

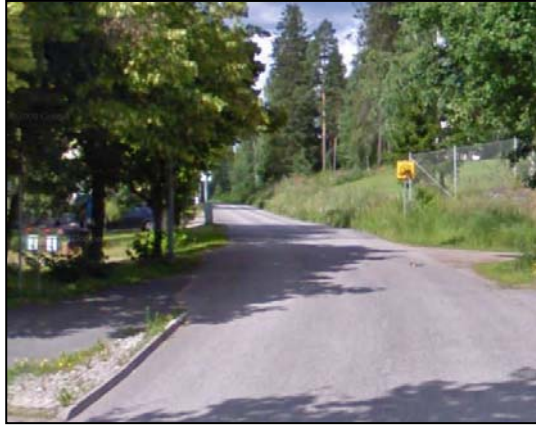
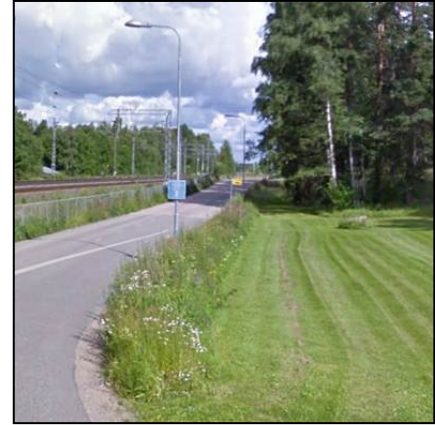
Kuva 12. Pöyrynkatu

Kuva 11. Kaunolanraitti

Kuva 10. Pöyrynkadun kevyenliikenteenväylän jatkaminen Kaunolanraitille ja edelleen koululle saakka

Pöyrynkadun ja Kaunolanraitin kevyenliikenteenväylien rakentaminen niin, että ne muodostavat ehyen kevyenliikenteenväylän koululle saakka. (Kuvat 10.–12.)

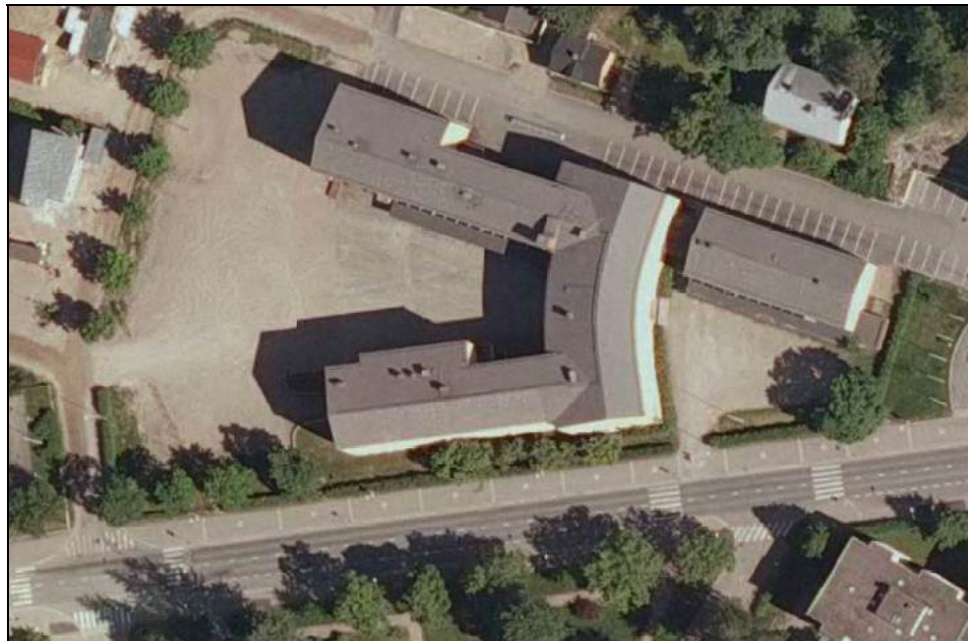
Kuva 14. Harjunrinteen koulun ympäristö

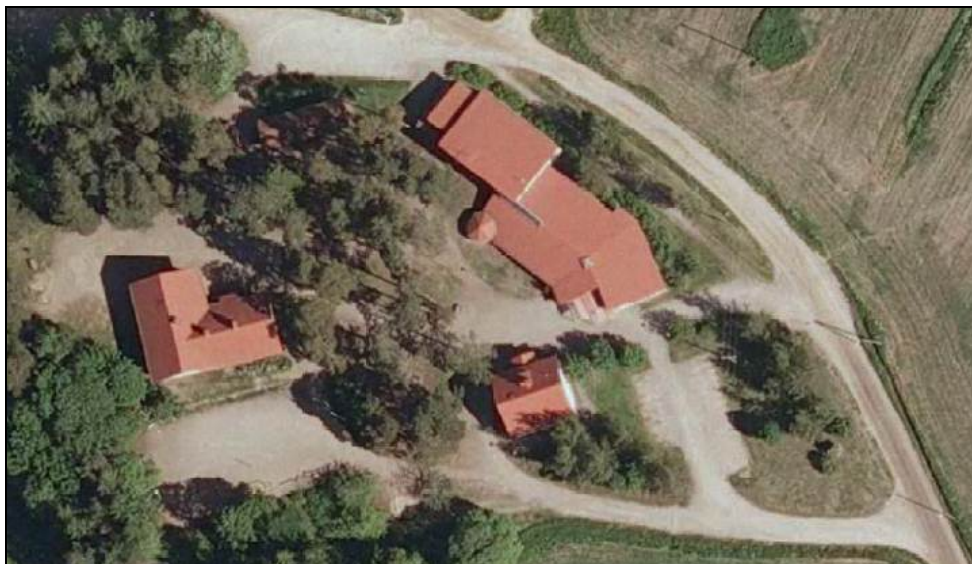
Kuva 17. Herajoen koulun ympäristö

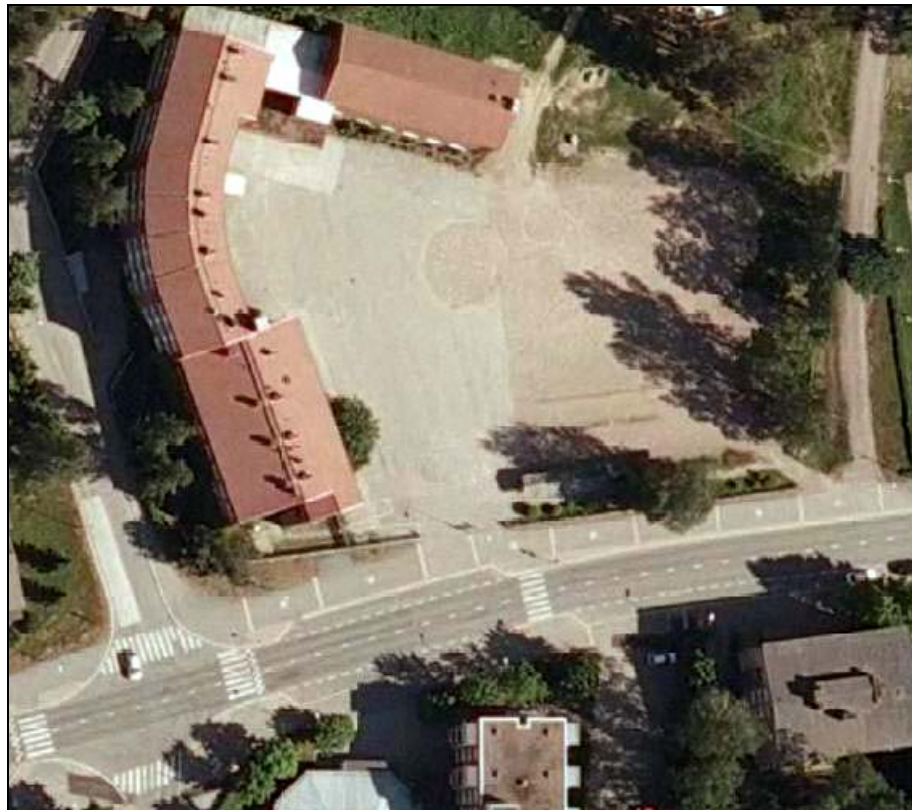
Kuva 20. Karan koulun ympäristö

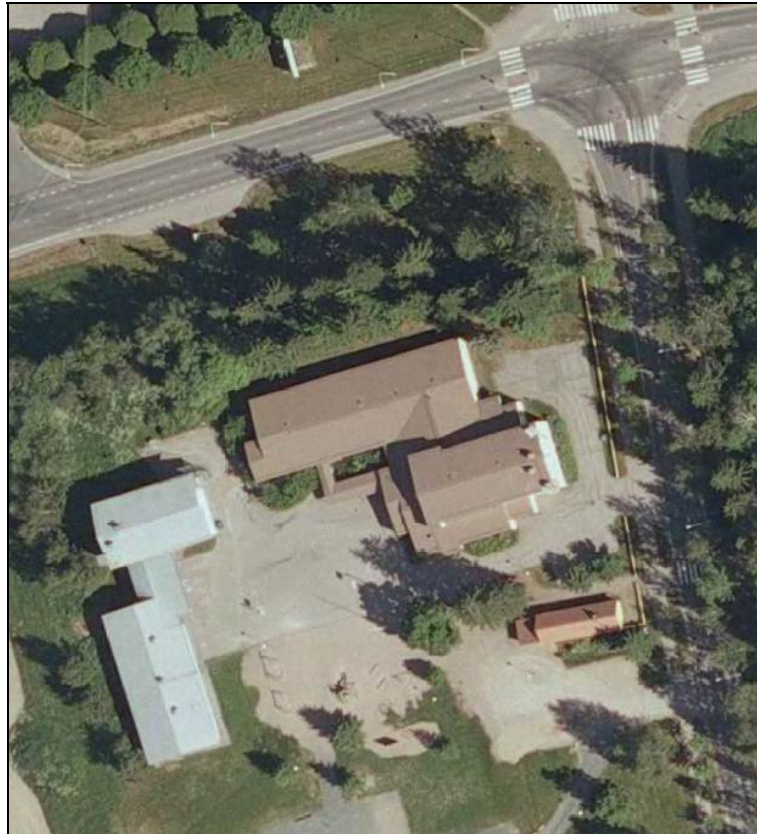
Kuva 23. Lasitehtaan koulun ympäristö

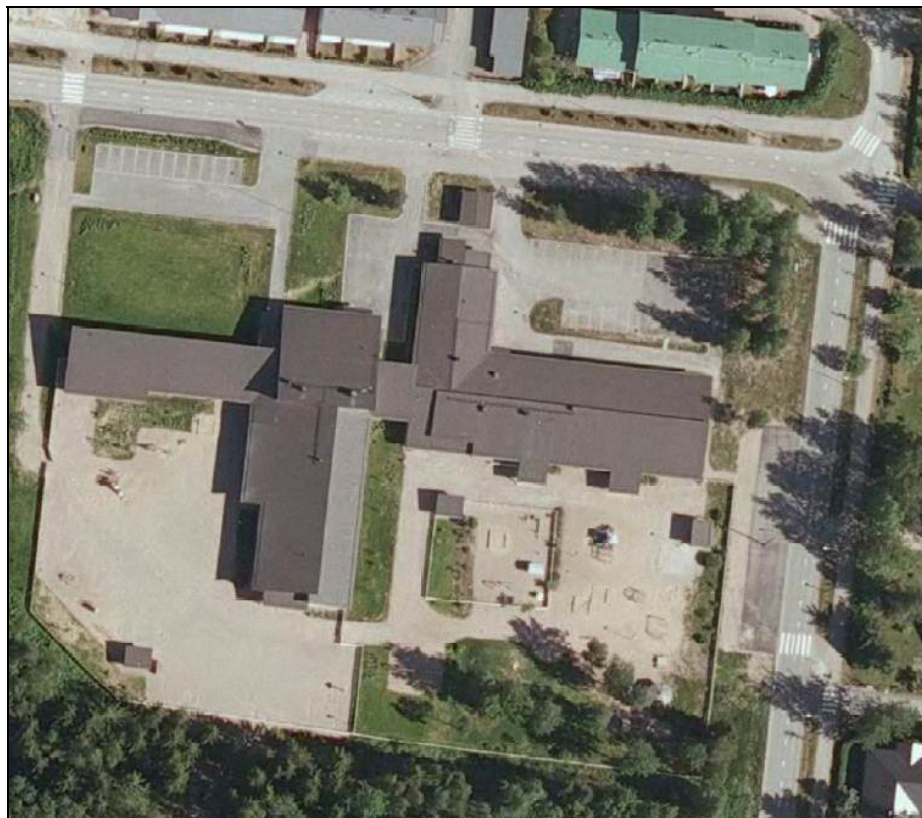
Kuva 26. Jukolan koulun ympäristö

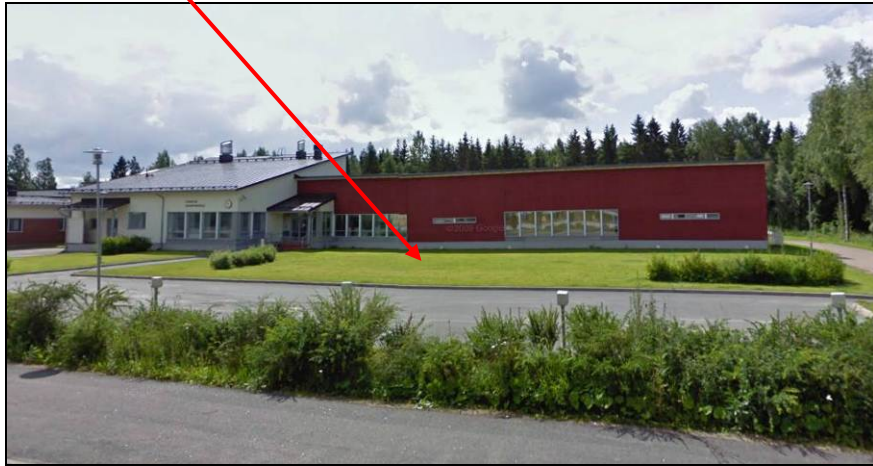
Kuva 28. Jukolan koulun pysäköintialue

Saattoliikenteelle lisää tilaa laajentamalla nykyistä pysäköintialuetta nurmialueelle (Kuva 27).

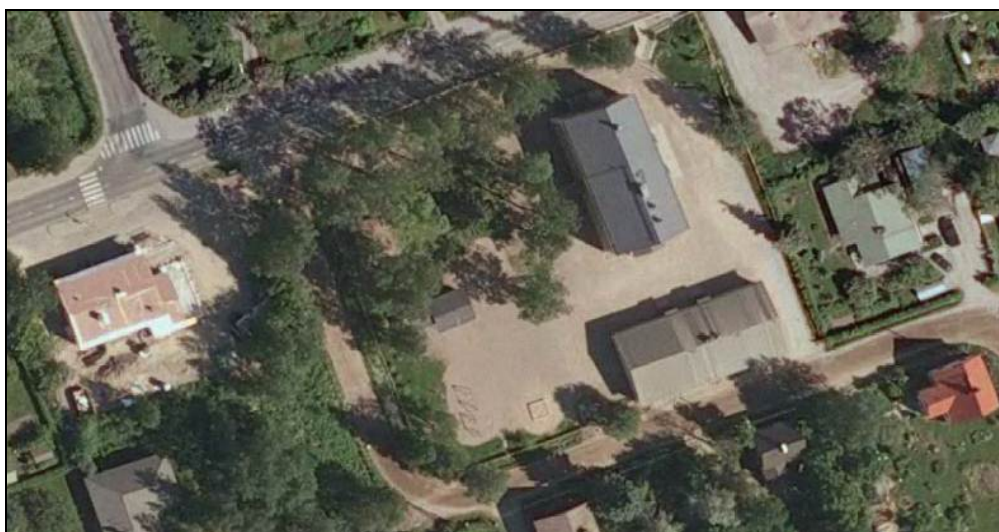
Kuva 30.

Puukoulun ympäristö

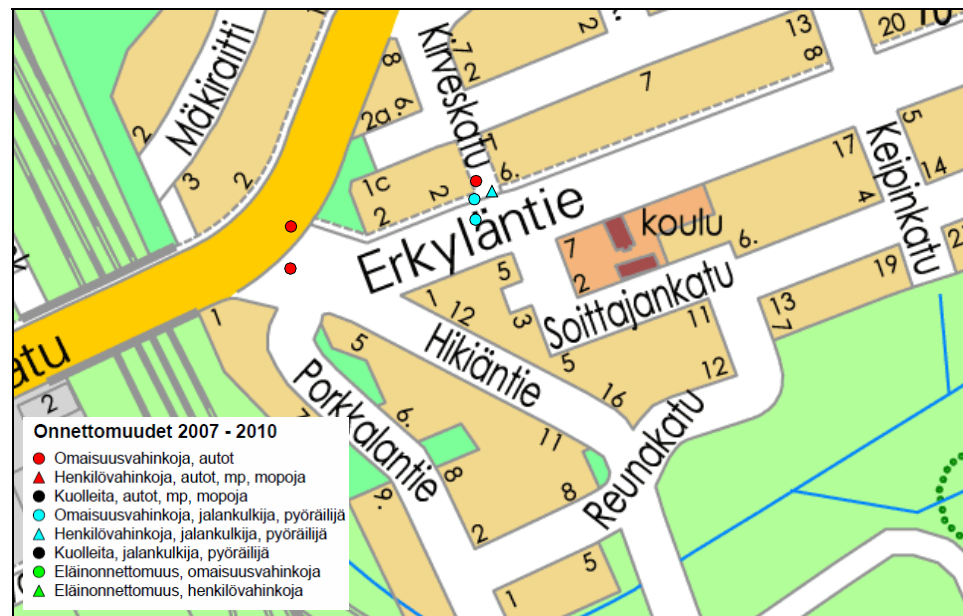
Koulualueen läheisyydessä tapahtui neljän vuoden aikana seitsemän liikenneonnettomuutta, joissa neljässä onnettomuudessa osallisena olivat autot ja kolmessa onnettomuudessa osallisena olivat auto ja polkupyörä (Kuva 30). Yksi henkilö loukkaantui auton ja polkupyörän välisessä onnettomuudessa v.2007 Kirveskadun ja Erkyläntien risteyksessä.

Kuva 31. Patastenmäen puukoulun läheisyydessä tapahtuneet onnettomuudet vuosina 2007–2010

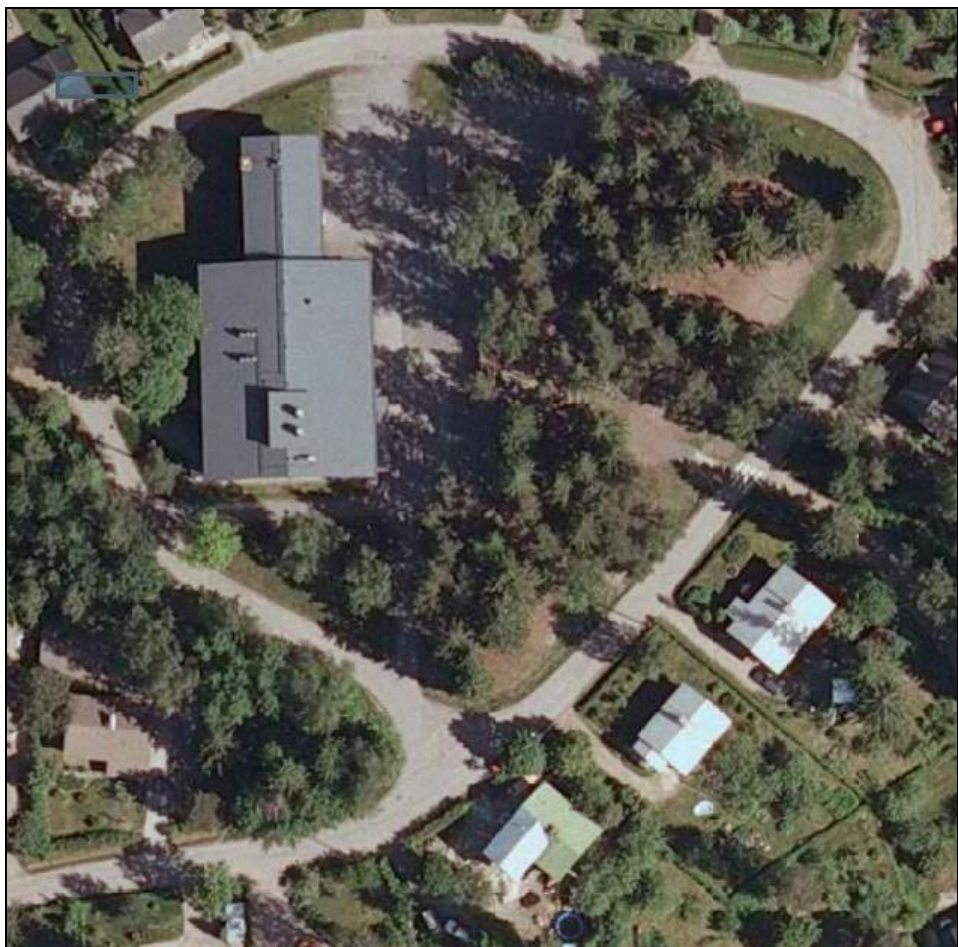
Kuva 33. Patastemäen koulun ympäristö

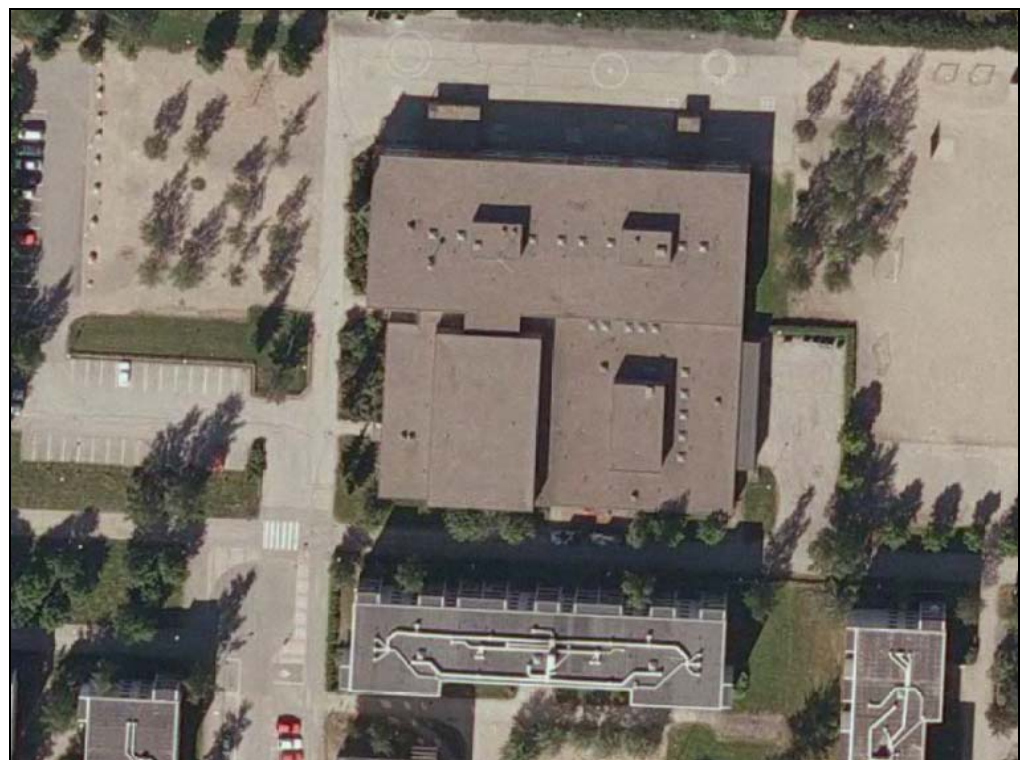
Kuva 36. Peltosaaren koulun ympäristö

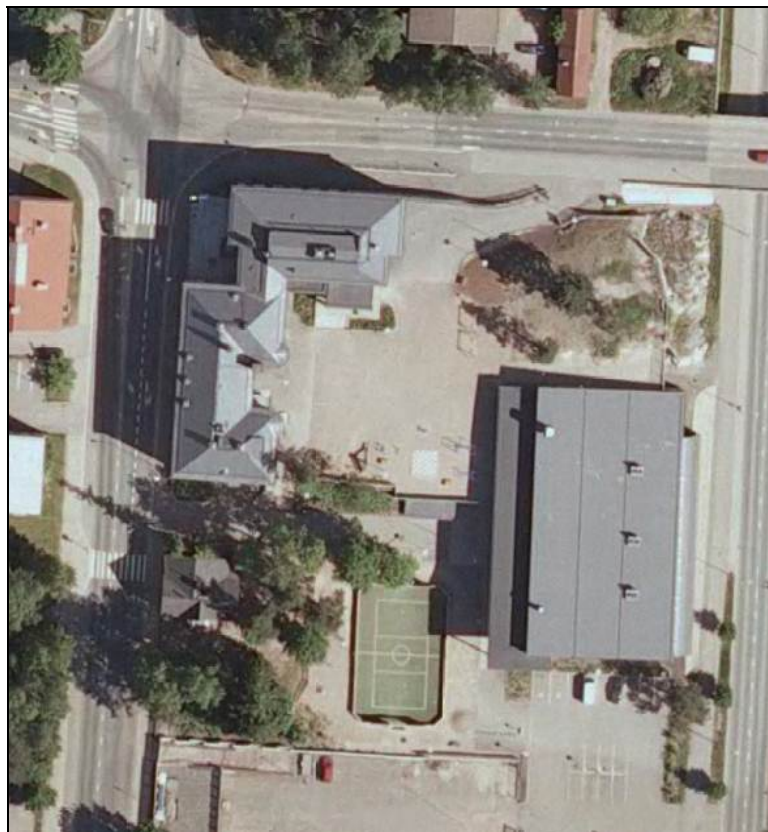
Kuva 39. Pohjoisen koulun ympäristö

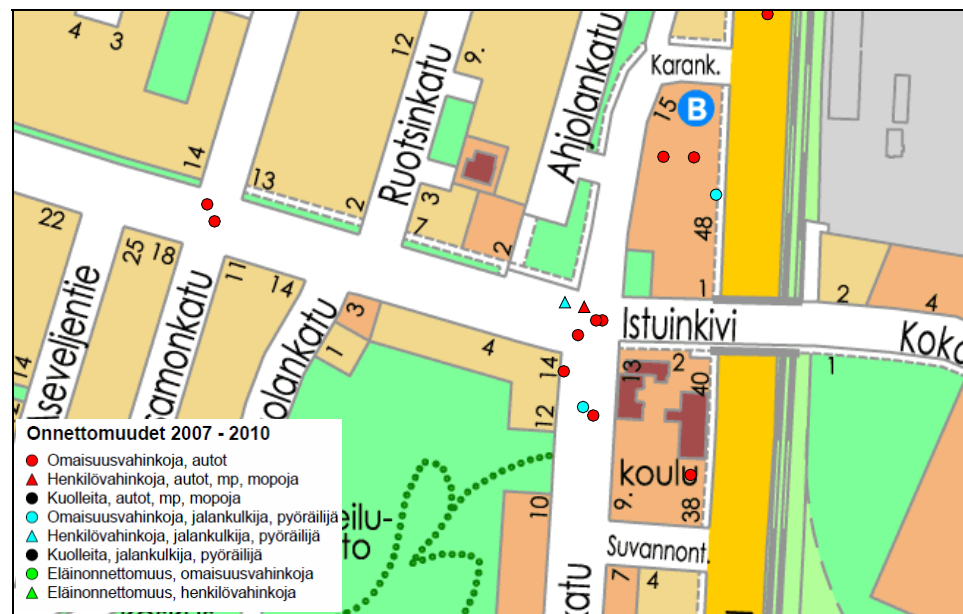
Koulualueen läheisyydessä tapahtui neljän vuoden aikana 14 liikenneonnettomuutta, joissa 10 osallisena olivat autot, kahdessa auto ja jalankulkija sekä yhdessä auto ja polkupyörä sekä auto ja mopo (Kuva 39). Yksi henkilö loukkaantui auton ja jalankulkijan välisessä onnettomuudessa Kontiontie 2 kohdalla olevalla suojatiellä ja yksi henkilö loukkaantui auton ja mopon välisessä onnettomuudessa Karankadun ja Kontiontien risteyksessä.

Kuva 40. Pohjoisen koulun läheisyydessä tapahtuneet onnettomuudet vuosina 2007–2010

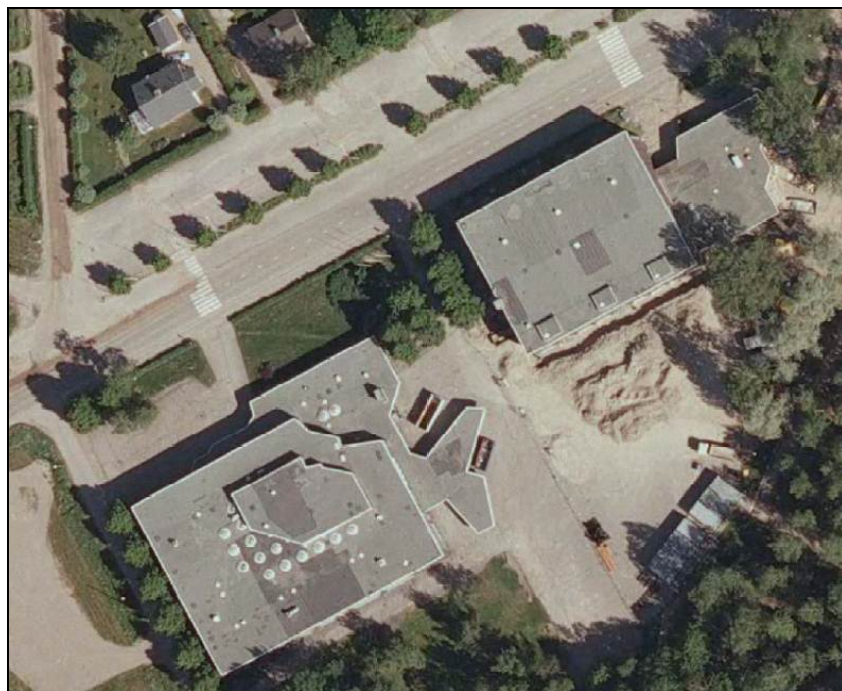
Kuva 42. Pohjolanrinteen koulun ympäristö

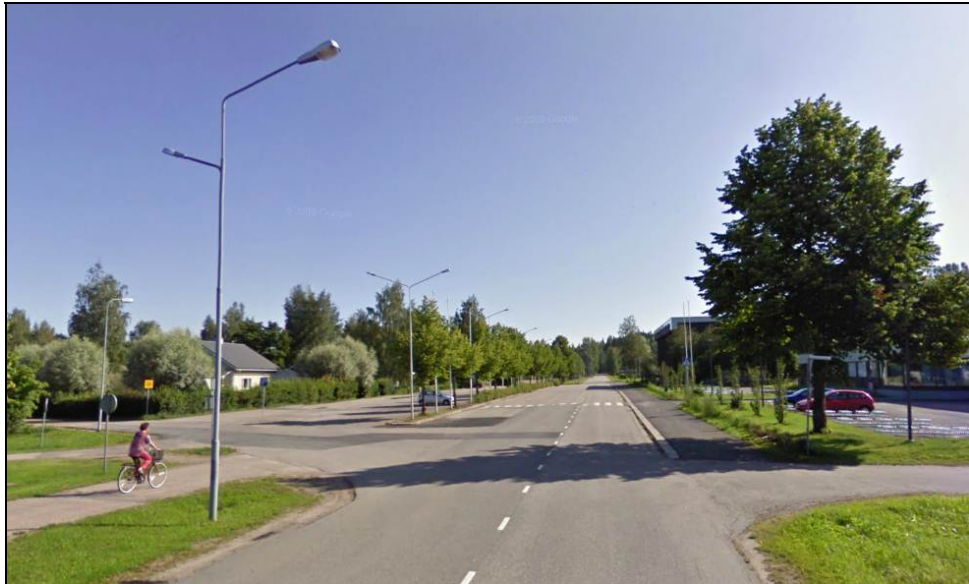
Pohjolankadun liikennejärjestelyjä tulisi selkeyttää: Kaksi kevyenliikenteen väylää loppuu Sirppitien liittymään, jossa ei ole suojatietä. Samasta liittymästä on lisäksi tontti- ja pysäköintialueen yhteys.

Kuva 44. Pohjolankatu

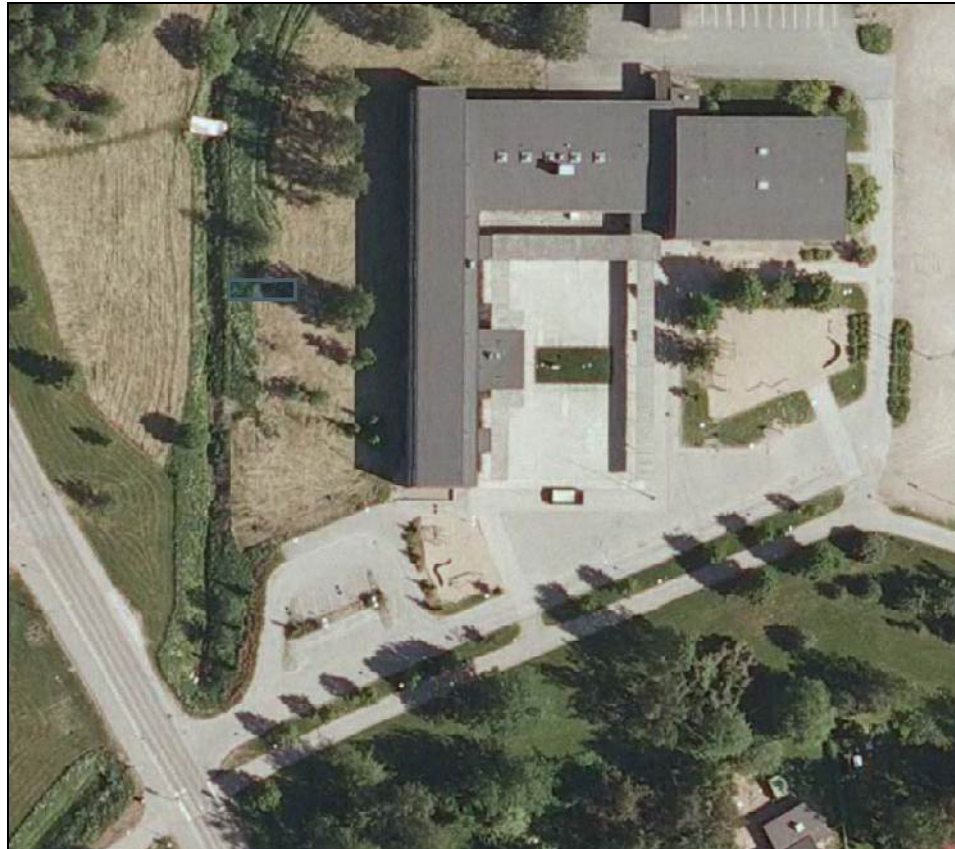
Kuva 46. Uramon koulun ympäristö

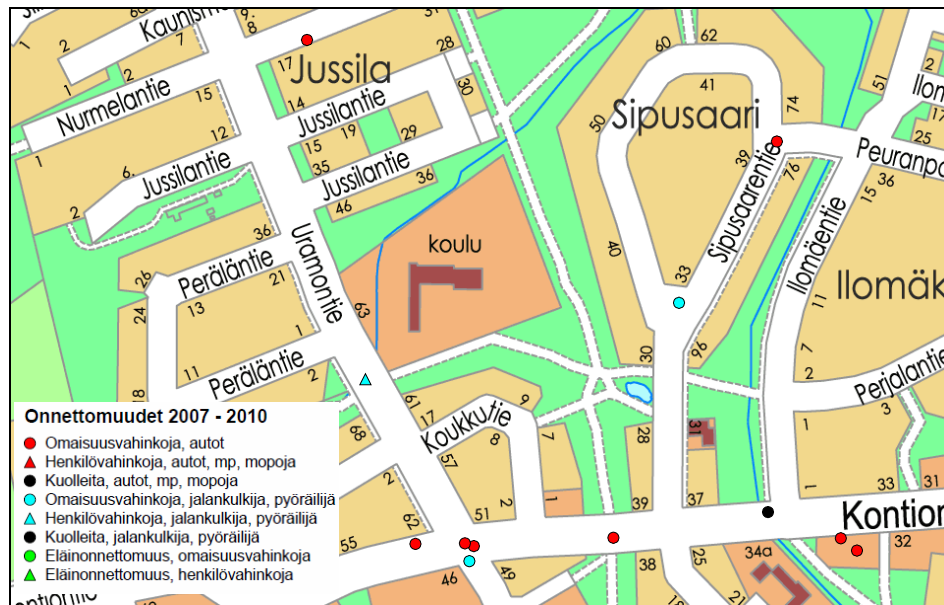
Koulualueen läheisyydessä tapahtui neljän vuoden aikana 12 liikenneonnettomuutta, joissa kuudessa onnettomuudessa olivat osallisena autot, kolmessa onnettomuudessa osallisena olivat auto ja polkupyörä, kahdessa onnettomuudessa osallisena olivat auto ja mopo sekä yhdessä onnettomuudessa osallisena olivat auto ja jalankulkija (Kuva 46). Onnettomuuksissa menehtyi yksi jalankulkija ja loukkaantui yksi pyöräilijä.

Kuva 47. Uramon koulun läheisyydessä tapahtuneet onnettomuudet vuosina 2007–2010
