## Kalevankatu 1, vanha kaupungintalo

Asemakaavan muutos 1:56

### ASEMAKAAVAN SELOSTUS

EHDOTUS 22.12.2021

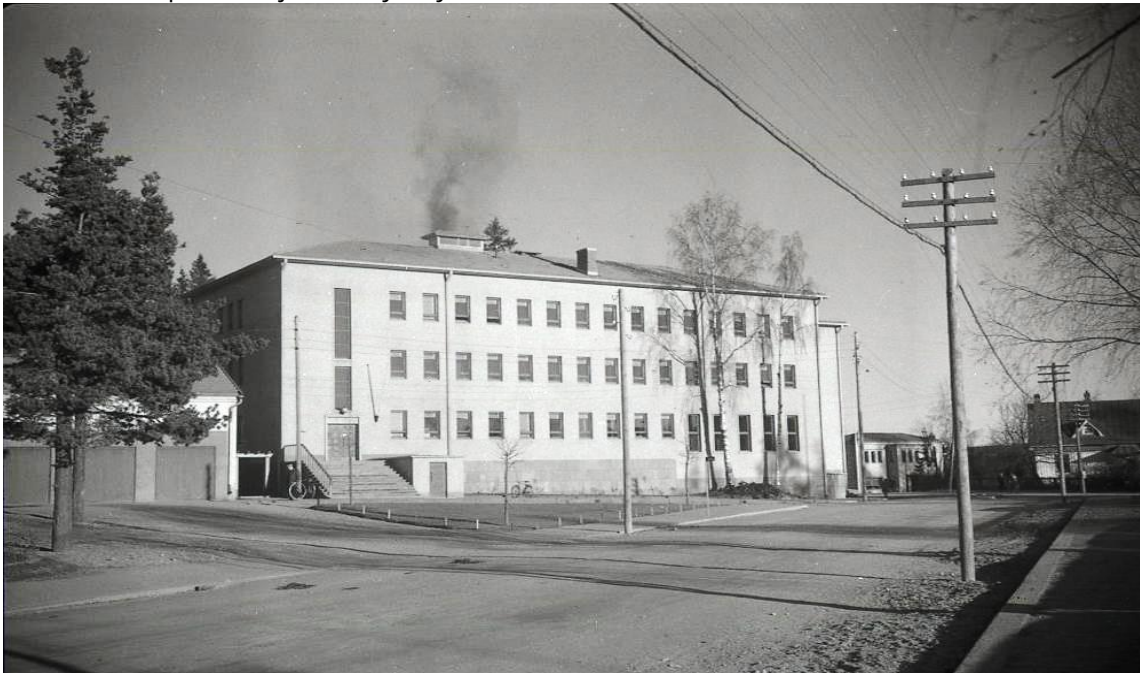
*Kuva 3. Kirjasto- ja virastotalo vuonna 1957 (Riihimäen kaupunginmuseo).*

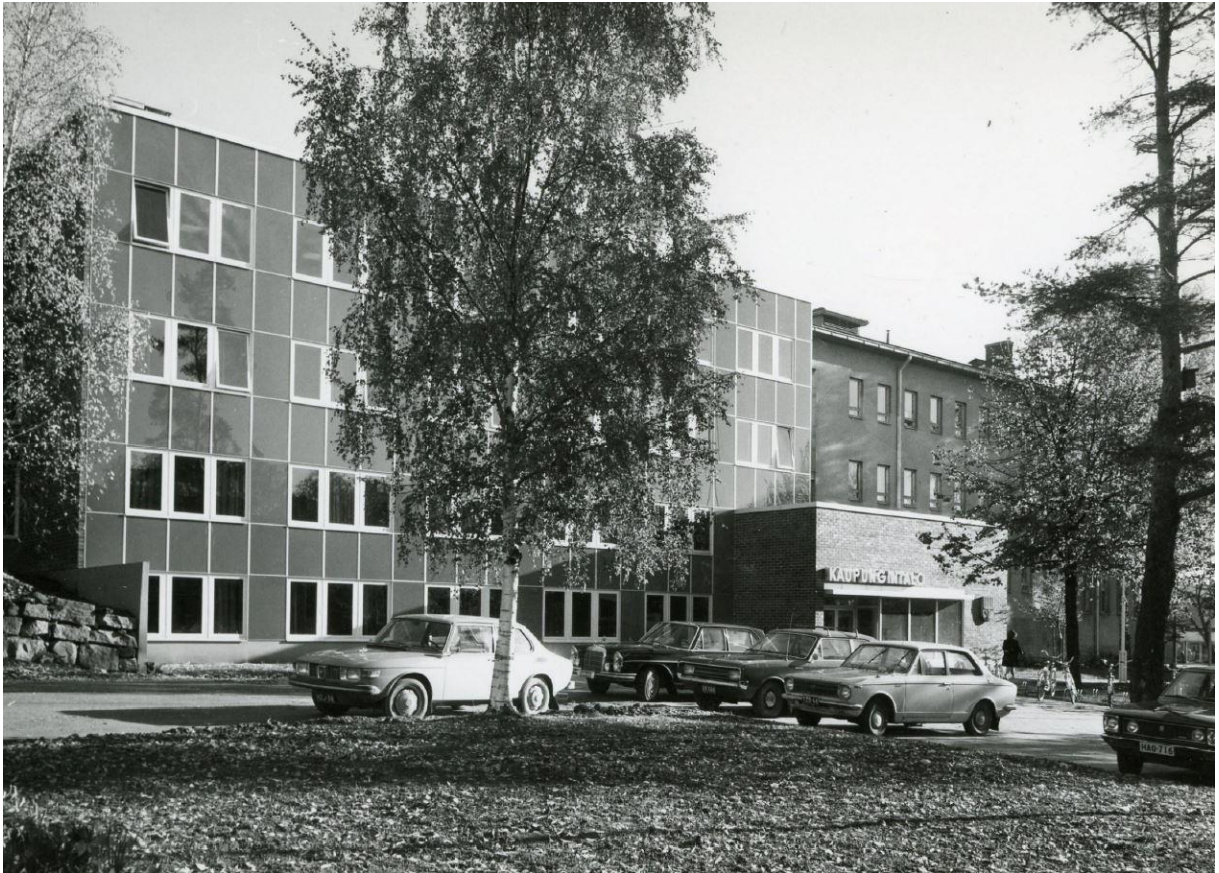
Kuva 6. Kaupungintalon laajennusosa (Riihimäen kaupunginmuseo).

Laajennusosan julkisivut on pinnoitettu siniseksi värjättyllä julkisivulasilla ja pääty tiilellä. Julkisivulasin toimitti Riihimäen Lasi Oy ja se on karkaistua lasia. Julkisivun tasainen ruudukkomainen jaottelu ilmentää 1970-luvun tasa-arvoa korostavaa ajattelua, jossa mikään tila ei erotu muista ulospäin.

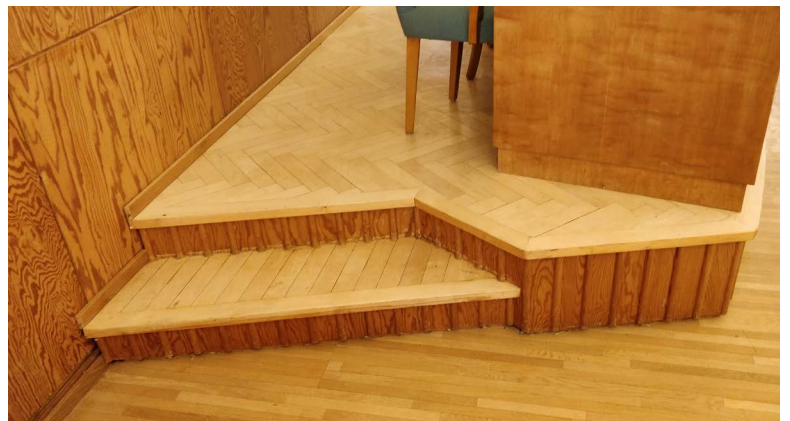
kuva 14: panelointia seinässä ja korokkeessa

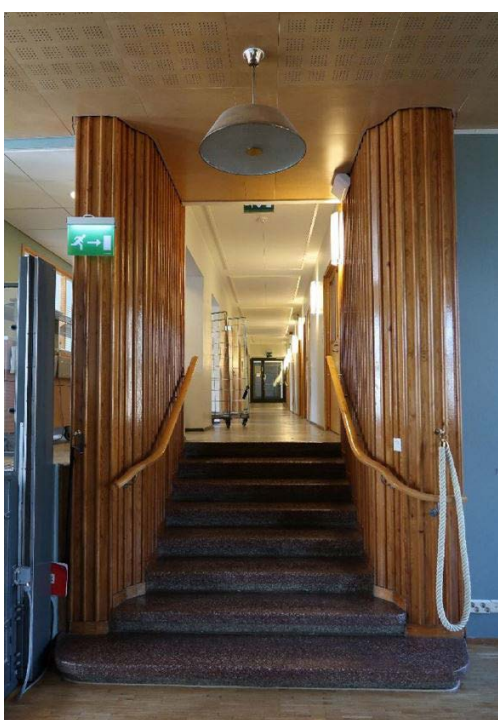
kuva 25: kirjastotilan portaikko  
(lähde: rakennushistoriaselvitys)

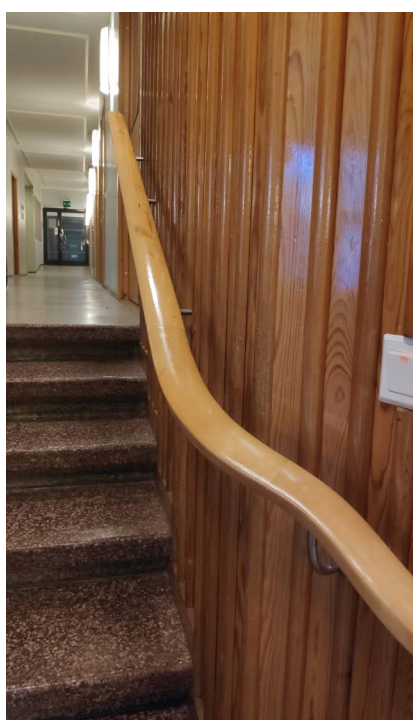
kuva 26: kirjastotilan portaiden panelointi ja kaide

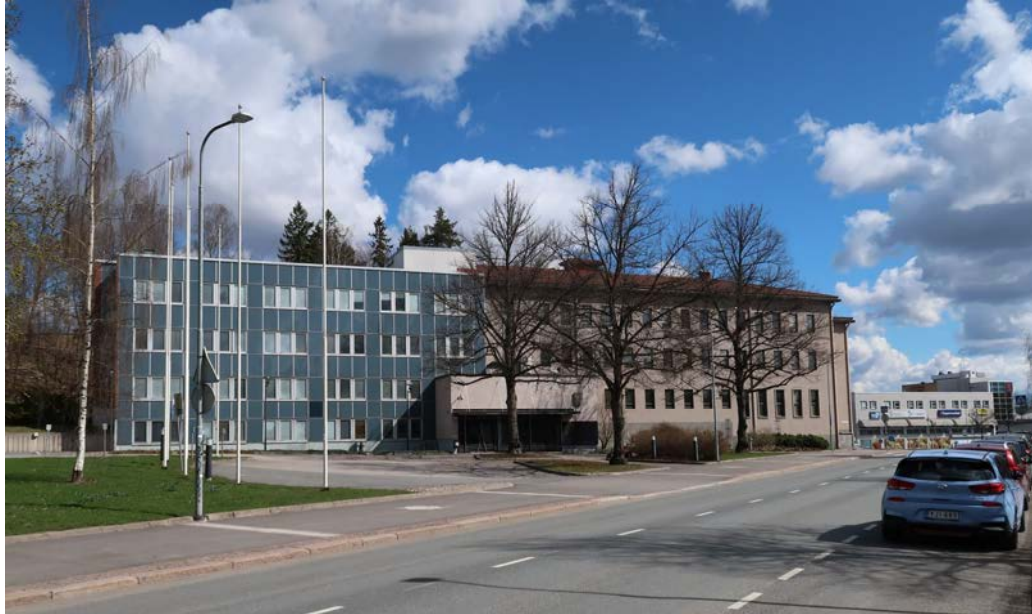
Kuva 2. Vanha ja uusi osa. Vanha osa on rapattu ja uudessa on lasijulkisivu. Niitä yhdistävä eteisaula oli alun perin tiilipintainen, mutta rapattiin vuonna 2003.

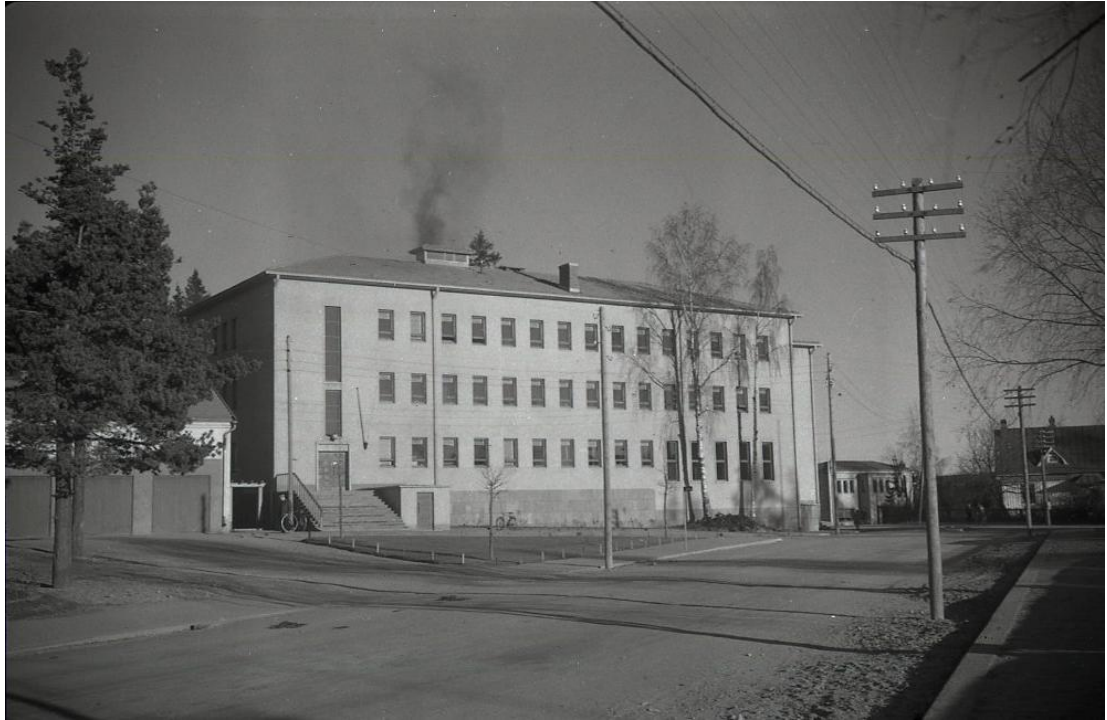
Kuva 7. Kauppalatalo vuonna 1957. Portaat johtavat ovelle ja niiden vieressä on käynti kellariin, jossa on jo ennen virastotaloa tontilla sijainnut väestönsuoja. Vasemmalla reunassa näkyy autotalli-, korjaamo ja varastorakennus. Kuva Riihimäen kaupunginmuseo.

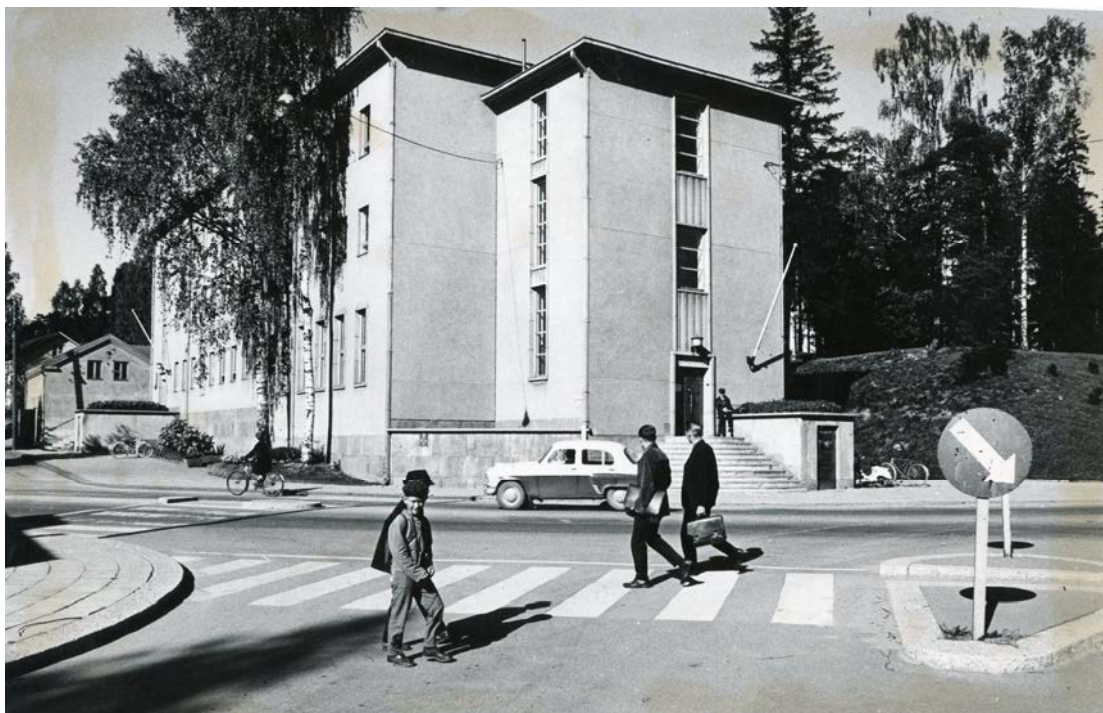
Kuva 8. Päädyn portaat johtavat ovelle, josta oli käynti ensimmäisen kerroksen kirjastoon ja porrashuonetta myöten ylimmän kerroksen valtuustosalin. Taustalla vasemmalla näkyy autotalli-, korjaamo ja varistorakennus. Kuva Riihimäen kaupunginmu- seo.

Rakennuksen alla olevaan väestönsuojaan oli kaksi käyntiä, jotka sijoituivat pääsisäänkäyntien yhteyteen. Sisäänkäyntien katot olivat ilmeisesti eräänlaiset ”istutusallat”, koska vanhoissa valokuviissa (jopa laajennuksen jälkeen) niiden katoilla on istutuksia. (kuva 8.)

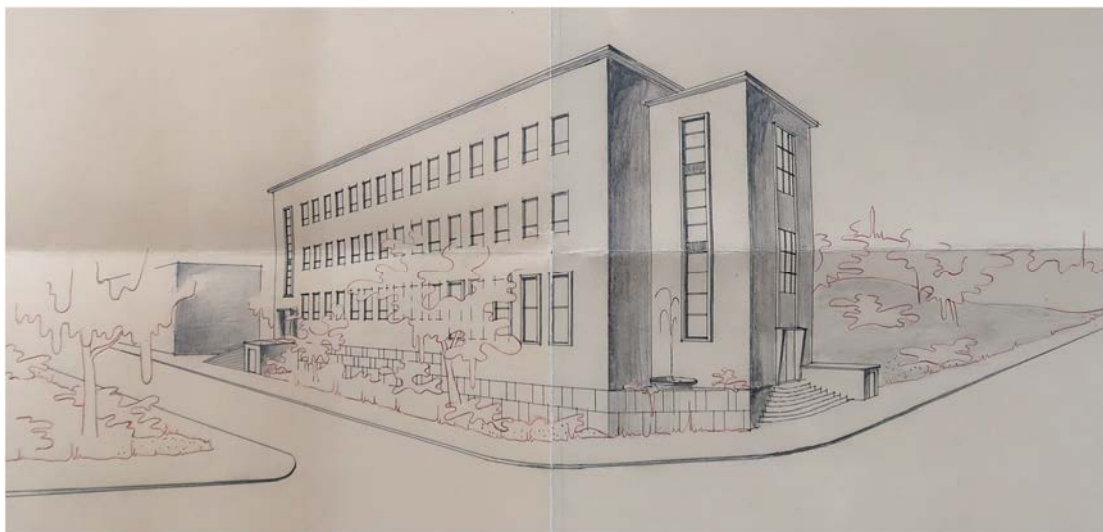
Kuva 9. Veli Valorinnan piirros, miltä kirjasto- ja virastotalo tulee näyttämään. Porrashuoneen viereiselle kolmiotasanteelle on luonnosteltu suihkulähde.

Kaakkoispäädyn porrashuoneen ja rakennuksen rungon väliin jäi kadun varrella pieni kolmionmuotoinen tasanne. Siihen oli alkuperäisissä suunnitelmissa kaavailtu patsasta tai pientä suihkulähdettä. Kumpikaan ei toteutunut. (kuva 9.)

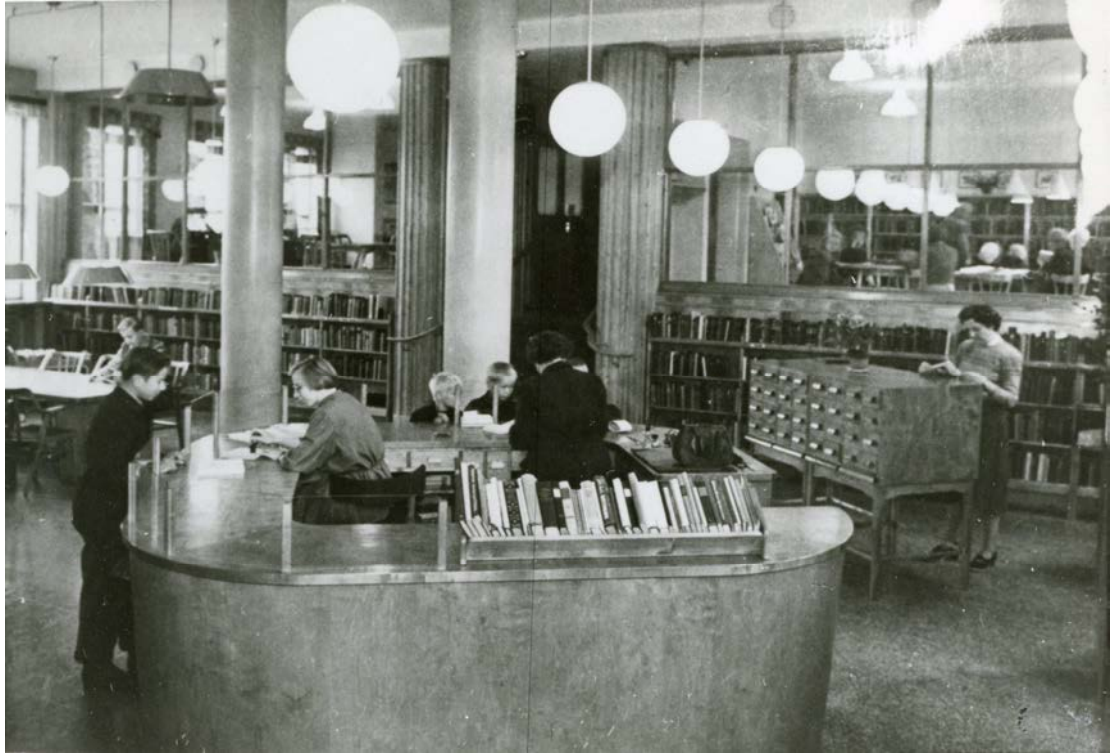
Kuva 13. Kirjasto alkuperäisessä asussaan n. vuonna 1950. Korkeasta tilasta on ikkunaseinät matalampiin tiloihin käytävän varrella kuten yllä olevassa projektiossa on kuvattu. Kuva Riihimäen kaupunginmuseo.

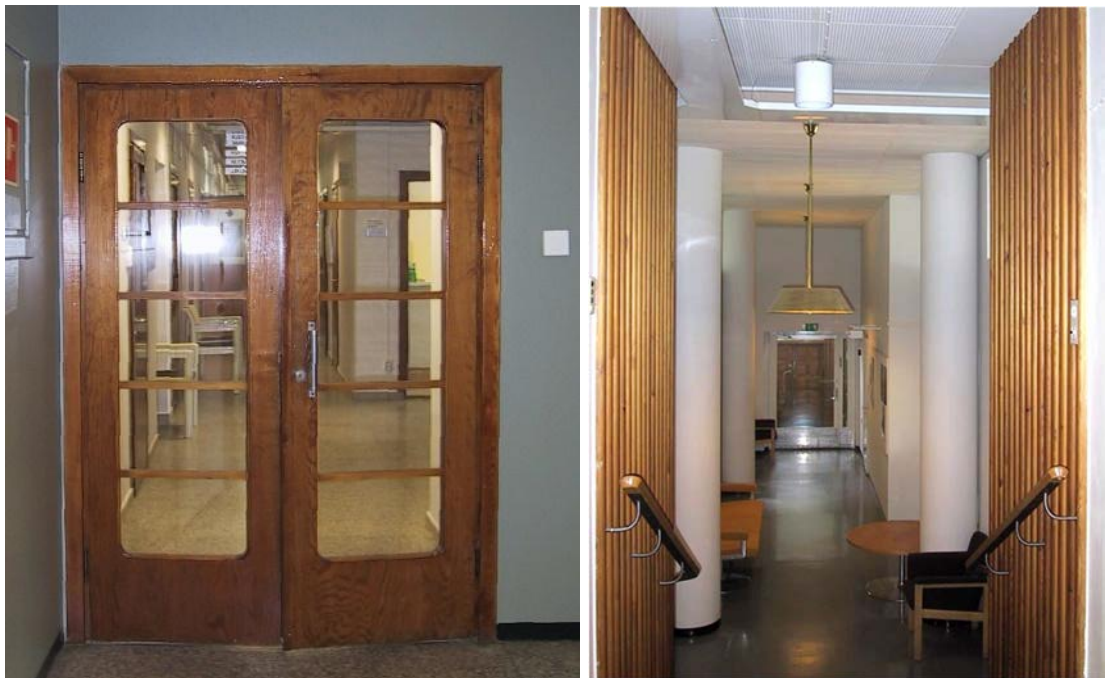
Kuva 16. Vasemmalla alkuperäinen ovi porrashuoneen ja toimistokäytävän välillä. Porrashuoneen ovet on korvattu vuoden 2003 korjauksessa teräslasipalo-ovilla. Oikealla kuva kohti alkuperäistä kirjastosalia, jonka lattiapintana on sama mosaiikkibetoni kuin käytävällä. Mosaiikkibetoni on korvattu vuoden 2003 korjauksessa parketilla. Kuvat vuodelta 2001, Teknisen Palvelukeskuksen arkisto.

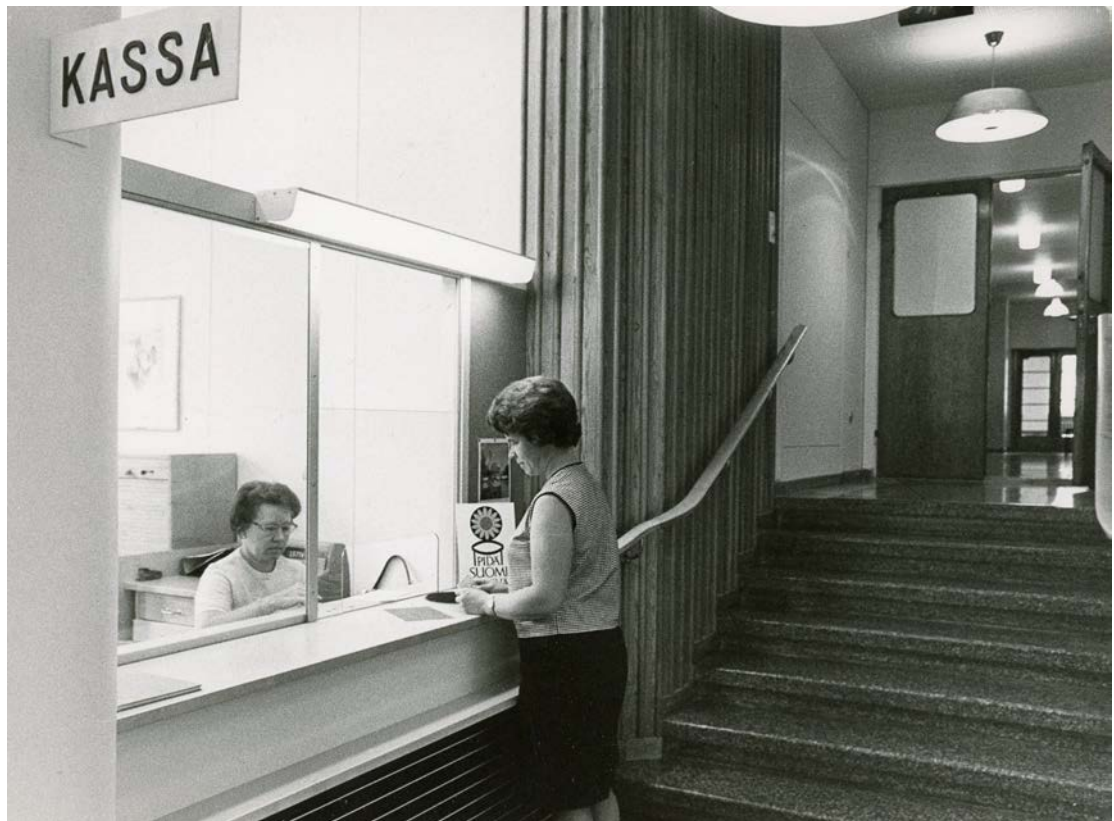
Kuva 19. Kirjastosta rahatoimistoksi muutettu korkea tila ensimmäisessä kerroksessa. Korkeasta tilasta matalampaan avautuneet ikkunat on ummistettu ja väliseinä tisseineen rakennettu korkeaan tilaan. Kuva Riihimäen kaupunginmuseo.

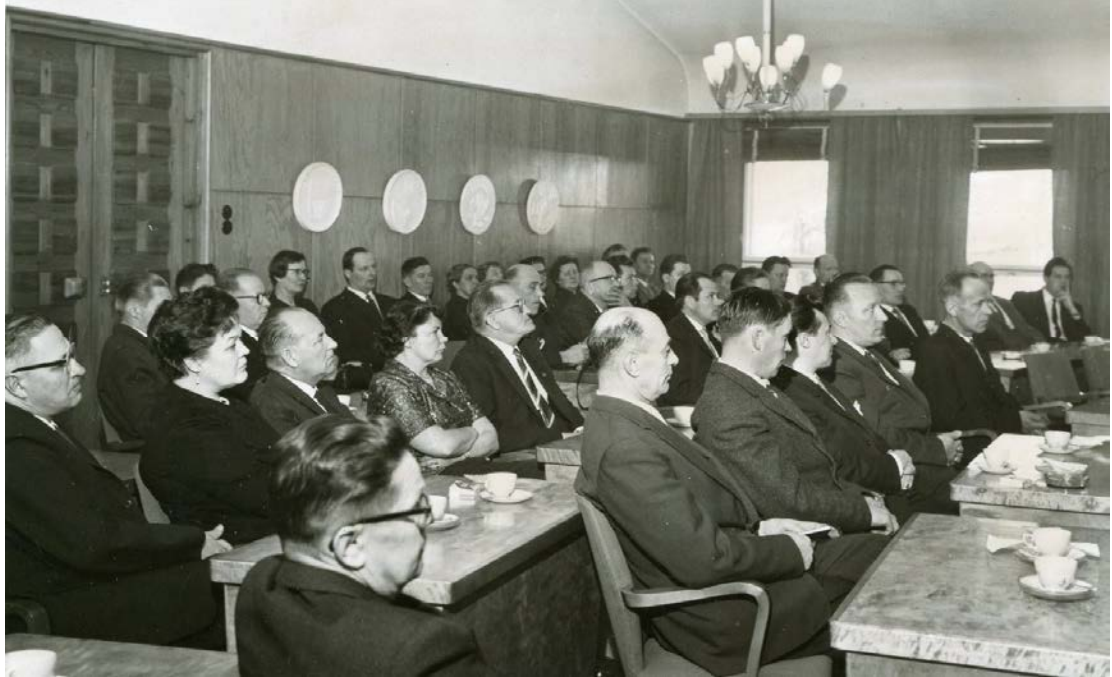
Kuva 22. Alkuperäinen valtuustosali vuonna 1961. Takaseinän pinta on vaneria kuten ikkunaseinienkin pinta. Tila on kuin kaunis puurasia. Kuva Riihimäen kaupunginmuseo.

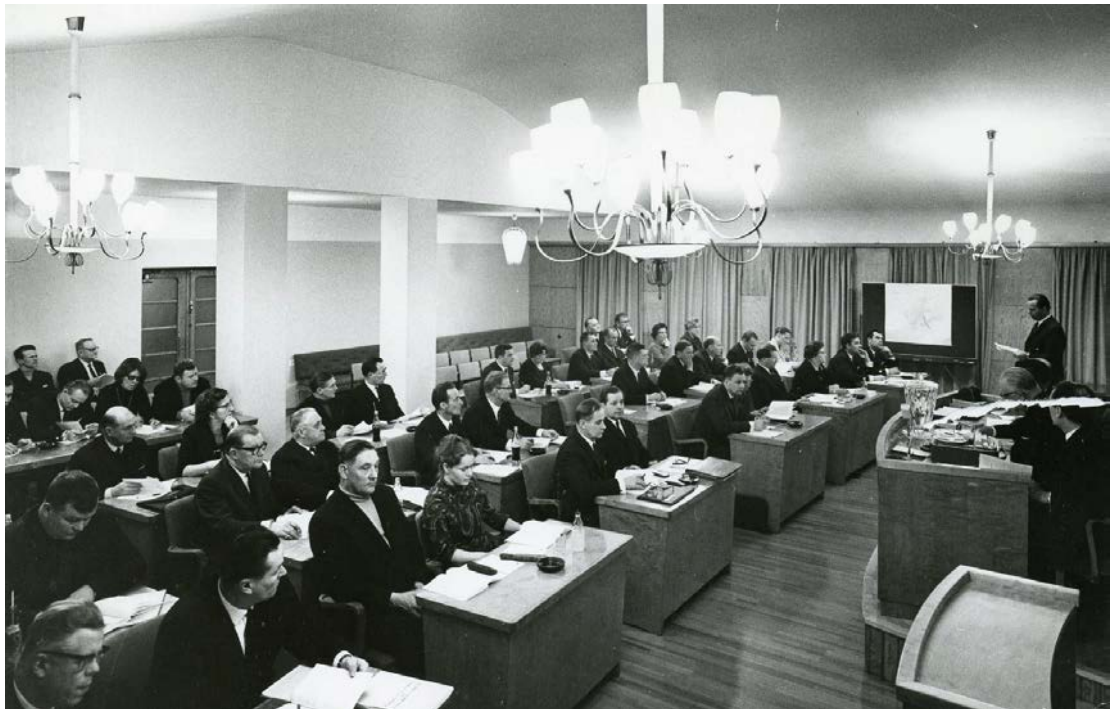
Kuva 23. Valtuustosali vuoden 1965 jälkeen, kun lämpiö on yhdistetty saliin ja lautalattia muutettu parkettilattiaksi. Vaneripintainen takaseinä on purettu ja ikkunaseinien vaneripinta peitetty verhoilla. Kuva Riihimäen kaupunginmuseo.

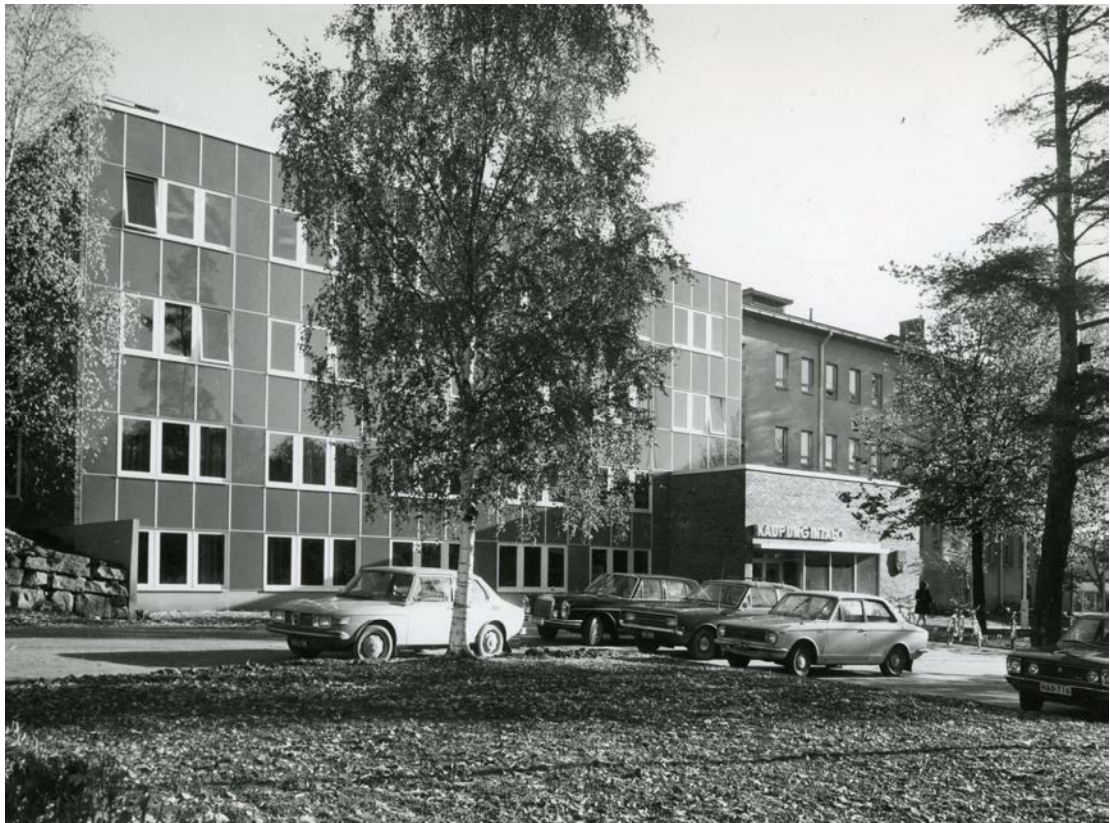
Kuva 26. Laajennusosan julkisivun sommittelu perustuu tasaiseen ruudukkoon. Eteis-aula oli alun perin puhtaaksi muurattu tiiltä samaan tapaan kuin päädyn porrashuoneen seinät. Sisäntuloaulan julkisivut rapattiin vuonna 2003. Kuva Riihimäen kaupunginmuseo.

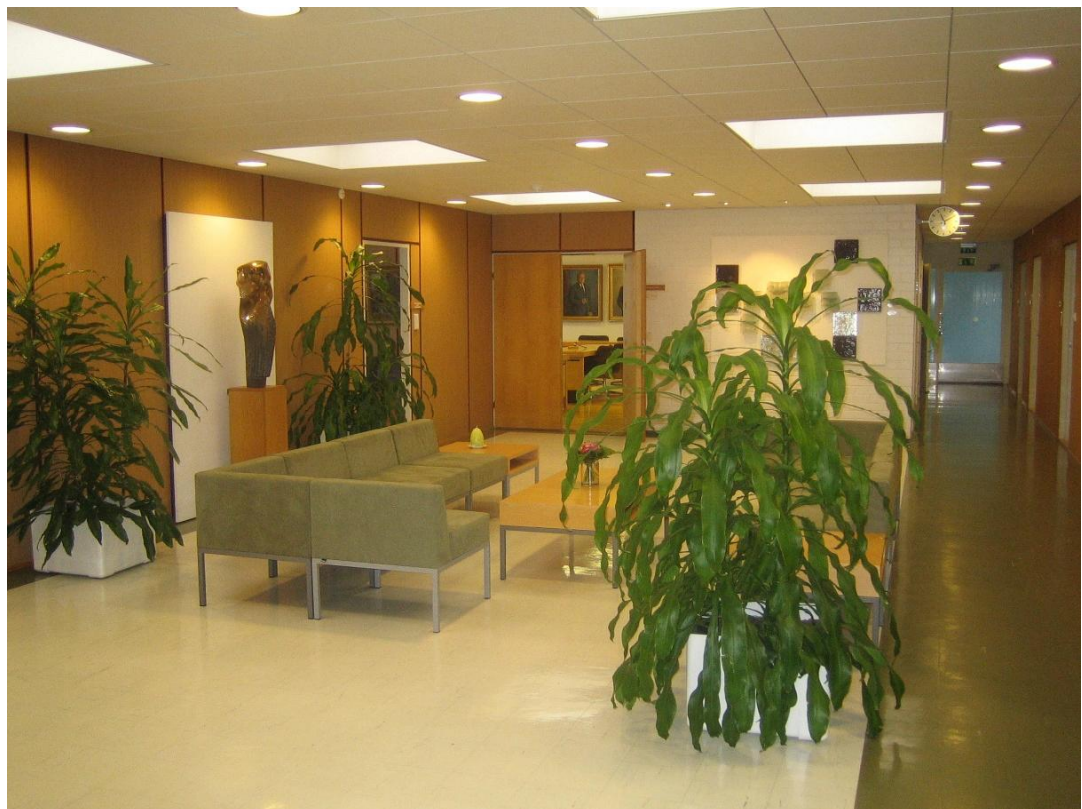
Kuva 28. Laajennusosan kolmannen kerroksen aula kattoikkunoineen ja siirrettäviksi suunniteltuine väliseinineen. Aulasta on käynti kunnanhallituksen kokoushuoneeseen päätyseinän kaksoisovien kautta. Kuva Riihimäen teknisen palvelukeskuksen arkisto.

Rakennustapaselostuksen (Kalevi Väyrynen 18.3.1971) mukaan väliseinät tehtiin äänieristetyistä, siirrettävistä elementeistä. Myös rakennusselitykseen väliseinien on kirjattu olevan "kevyitä, siirrettäviä elementtivaliseiniä". (Rakennusselitys Kalevi Väyrynen 1972)

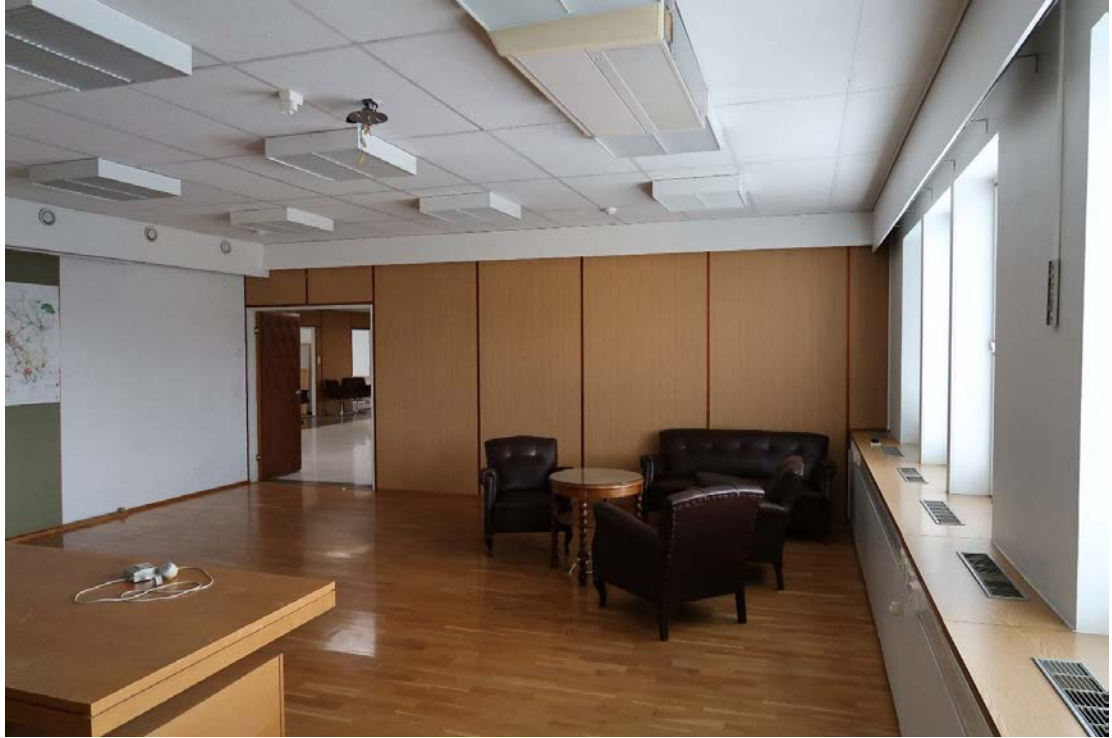
Kuva 30. Kaupunginhallituksen kokoushuone vuonna 2020. Suutinkonvektorikaapit säleikköineen ikkunaseinällä.

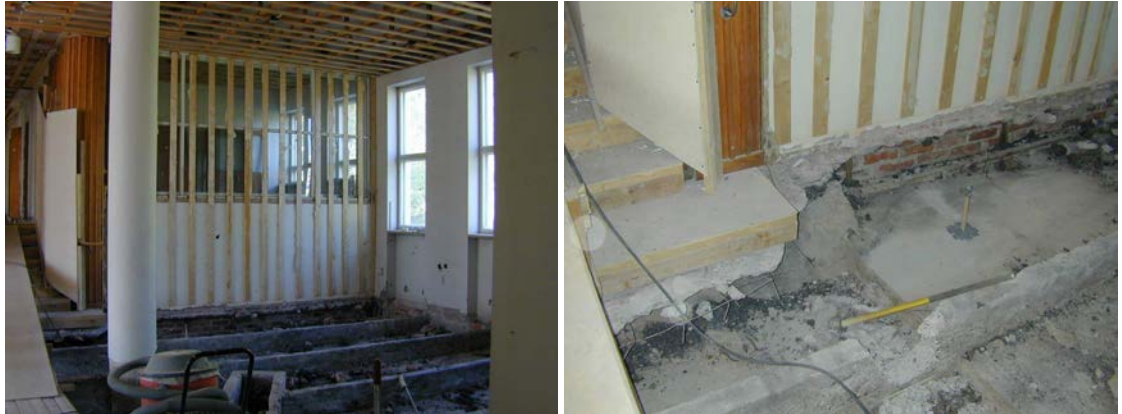
Kuva 34. Kirjastotilan alkuperäiset lasiseinät olivat vuoden 2003 korjauksen alkaessa jäljellä levytysten alla. Kirjastosalin välipohja avattiin myös kokonaan 2003 ja sen täytteet uusittiin. Kuvat Arkjaatiset Oy.

Pohjakerroksen asunnot muutettiin toimistotiloiksi ja niihin takapihalta johtanut porras purettiin ja ulko-ovi pienennettiin ikkunaksi. (Asuntojen alkuperäinen pohjapiirros kuva 10.) Paikkamuuraus tehtiin tiili-villa-tiilirakenteena. Korkea kirjastotila palautettiin alkuperäiseen avaruuteensa purkamalla sinne 1960-luvulla tehdyt väliseinät. Tila kalustettiin kahvio-neuvottelutilaksi. Tilan esteettömyyttä parannettiin asentamalla nostin käytävätasolta saliin. Samalla käytävää laajennettiin nostimelle kulun verran. Pohjakerroksen välipohjarakenteista uusittiin täytteet ja pinnat, myös käytävällä, johtuen kosteusvauriosta. Kirjastoon tehtiin uusi parkettilattia.

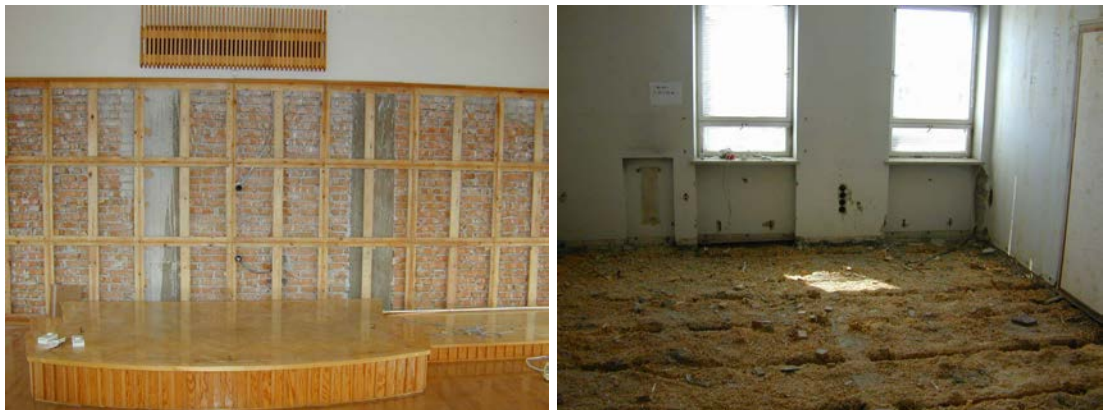
Kuva 35. Vuoden 2003 peruskorjaus oli perusteellinen. Vasemmalla valtuustosalin etuseinä, jonka vaneripinta on irrotettu kunnostusta varten. Oikealla alalaattapalkistovälipohjan täytteet esillä ennen niiden poistamista. Kuvat Arkjaatiset Oy.

Valtuustosalin vaneripinnat kunnostettiin. Levyt irrotettiin ja ne vietiin puusepäntehdalle käsiteltäviksi.

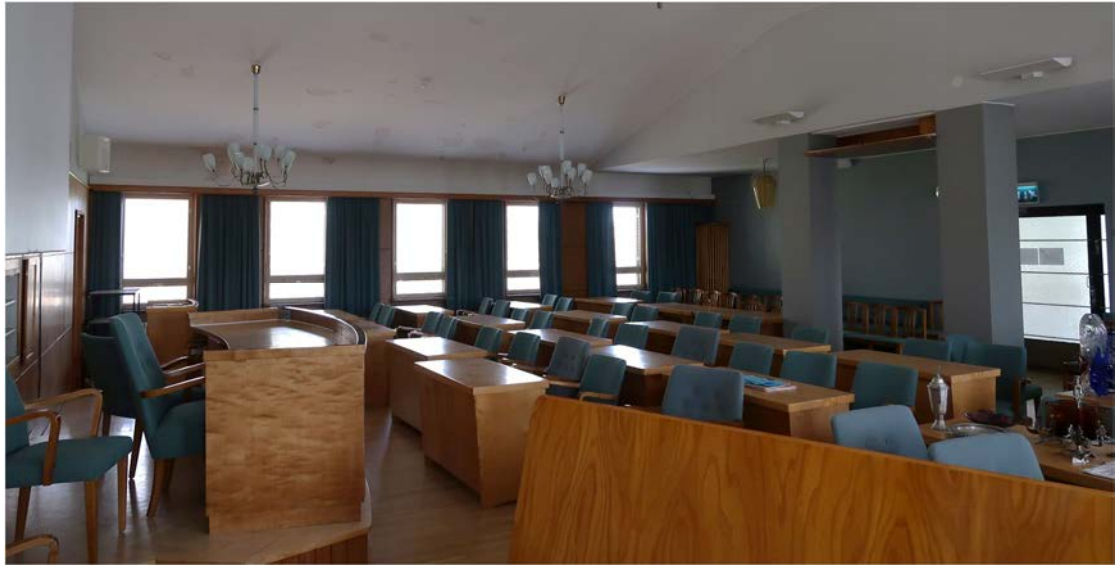
Kuva 42. Valtuustosali on säilyttänyt vuonna 1965 saadun asunsa. Alkuperäinen vanerisisustus on puutteellinen, johtuen takaseinän purkamisesta vuonna 1965.

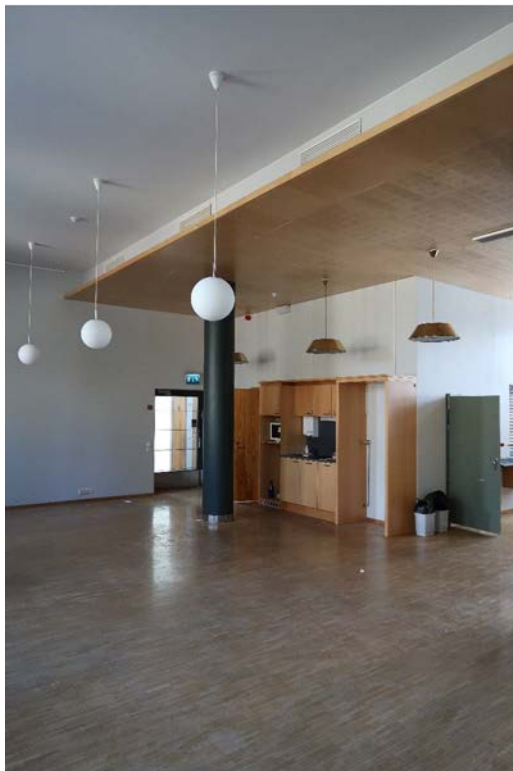
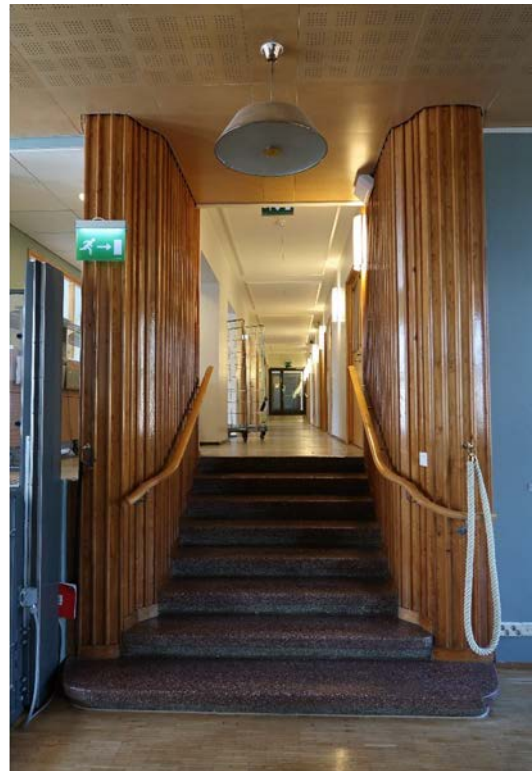
Kuva 43. Kirjastotila on nykyaikaisen toimistotilan oloista, kun pinnat ovat pääosin 2003 korjauksesta. Vain porras ja sitä ympäröivä panelointi ovat säilyneet alkuperäisinä.

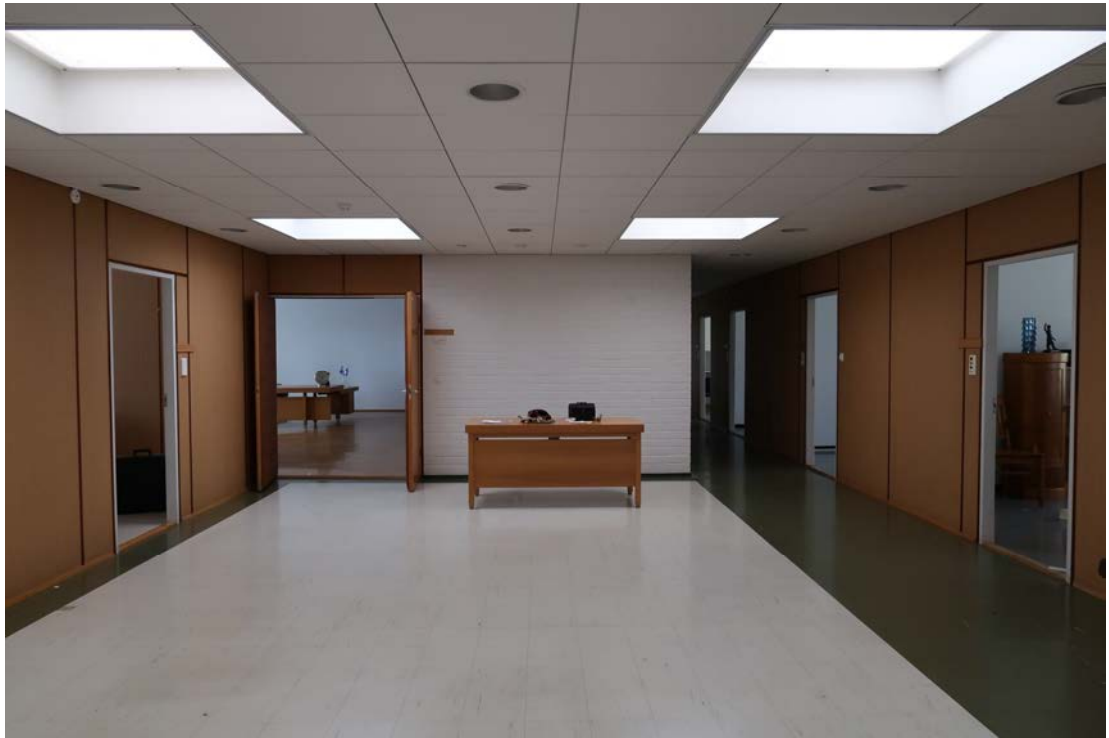
Kuva 48. Laajennusosan kolmannen kerroksen aula vuonna 2020. Pintamateriaalit ovat säilyneet aulassa ja käytävillä. Toimistotiloissa ja hallituksen huoneessa tekstiilimatto on vaihdettu.

Sisätilojen materiaaalimaailma on muuten säilynyt laajennusosassa, mutta tekstiilimatot on muutettu parketiksi ylimmässä kerroksessa.

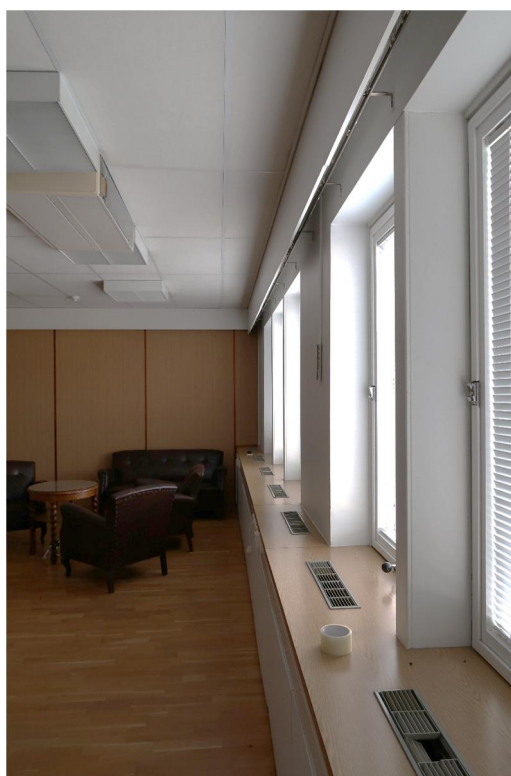
Kuva 14. Konvektorikotelon piirustus sekä valokuva siitä, miten tuloilmasäleiköt ovat ikkunapenkkien pinnassa.

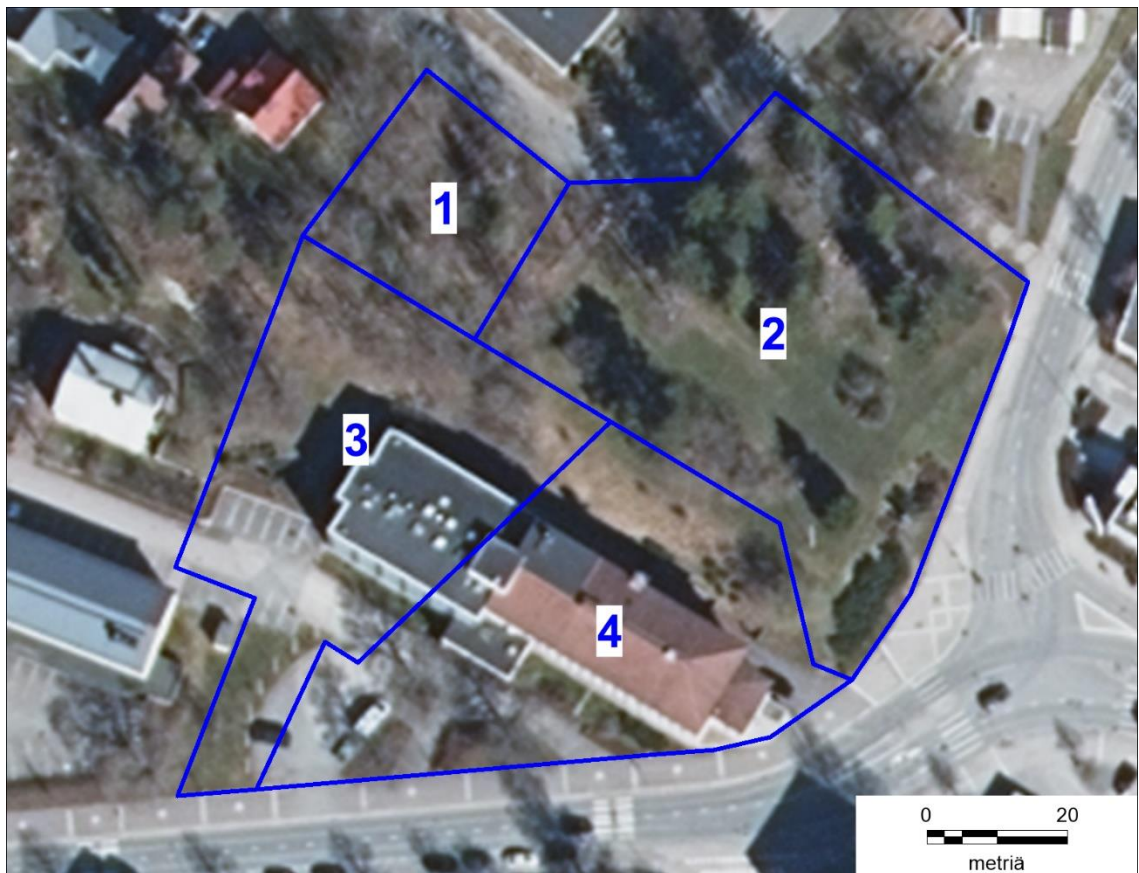
**Kuva 1.** Selvitysalueen sijainti ja rajausta. Luonnonolojen kuvauksessa käytetyt osa-alueet on merkitty numeroilla 1–4. Ilmakuva © Maanmittauslaitos.

Vanhan kaupungintalon asemakaavamuutosalueen sijainti ja rajausta ilmenevät kuvasta 1. Alueen pinta-ala on noin 0,85 hehtaaria.
