Kalevankatu 1, vanha kaupungintalo

Asemakaavan muutos 1:56

ASEMAKAAVAN SELOSTUS

TARKISTETTU EHDOTUS 2.5.2022

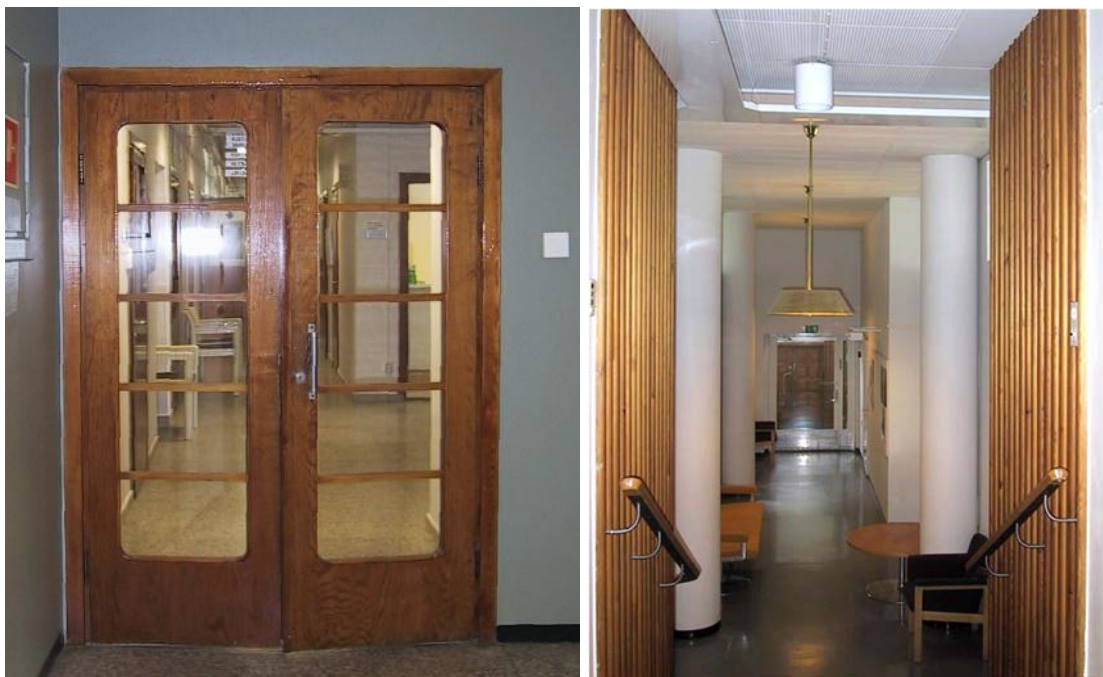
Kuva 16. Vasemmalla alkuperäinen ovi porrashuoneen ja toimistokäytävän välillä. Porrashuoneen ovet on korvattu vuoden 2003 korjauksessa teräslasipalo-ovilla. Oikealla kuva kohti alkuperäistä kirjastosalia, jonka lattiapintana on sama mosaiikkibetoni kuin käytävällä. Mosaiikkibetoni on korvattu vuoden 2003 korjauksessa parketilla. Kuvat vuodelta 2001, Teknisen Palvelukeskuksen arkisto.

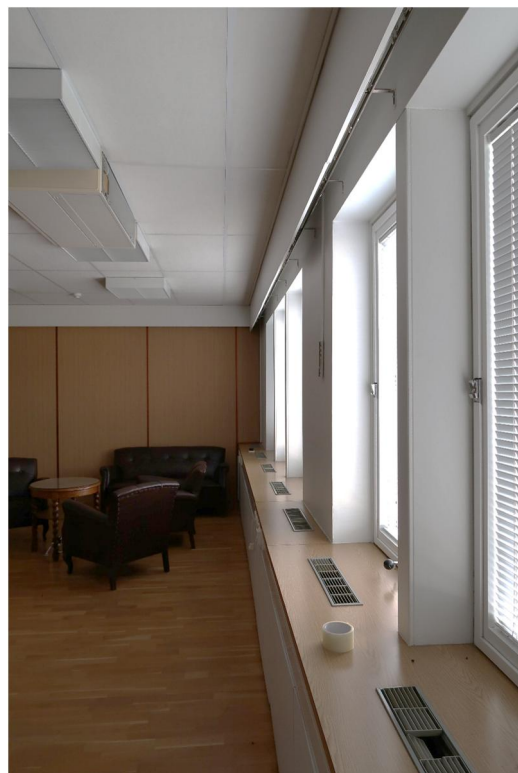
Kuva 14. Konvektorikotelon piirustus sekä valokuva siitä, miten tuloilmasäleiköt ovat ikkunapenkkien pinnassa.
