Kalevankatu 1, vanha kaupungintalo

Asemakaavan muutos 1:56

ASEMAKAAVAN SELOSTUS

2.5.2022

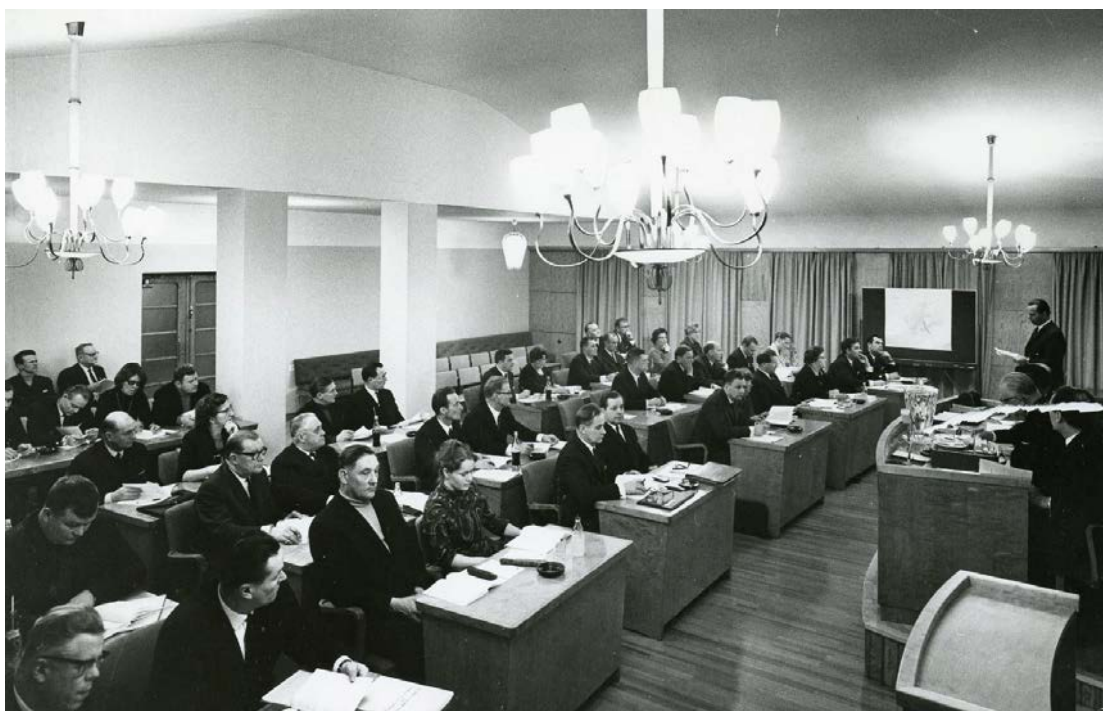
Kuva 23. Valtuustosali vuoden 1965 jälkeen, kun lämpiö on yhdistetty saliin ja lautalattia muutettu parkettilattiaksi. Vaneripintainen takaseinä on purettu ja ikkunaseinien vaneripinta peitetty verhoilla. Kuva Riihimäen kaupunginmuseo.

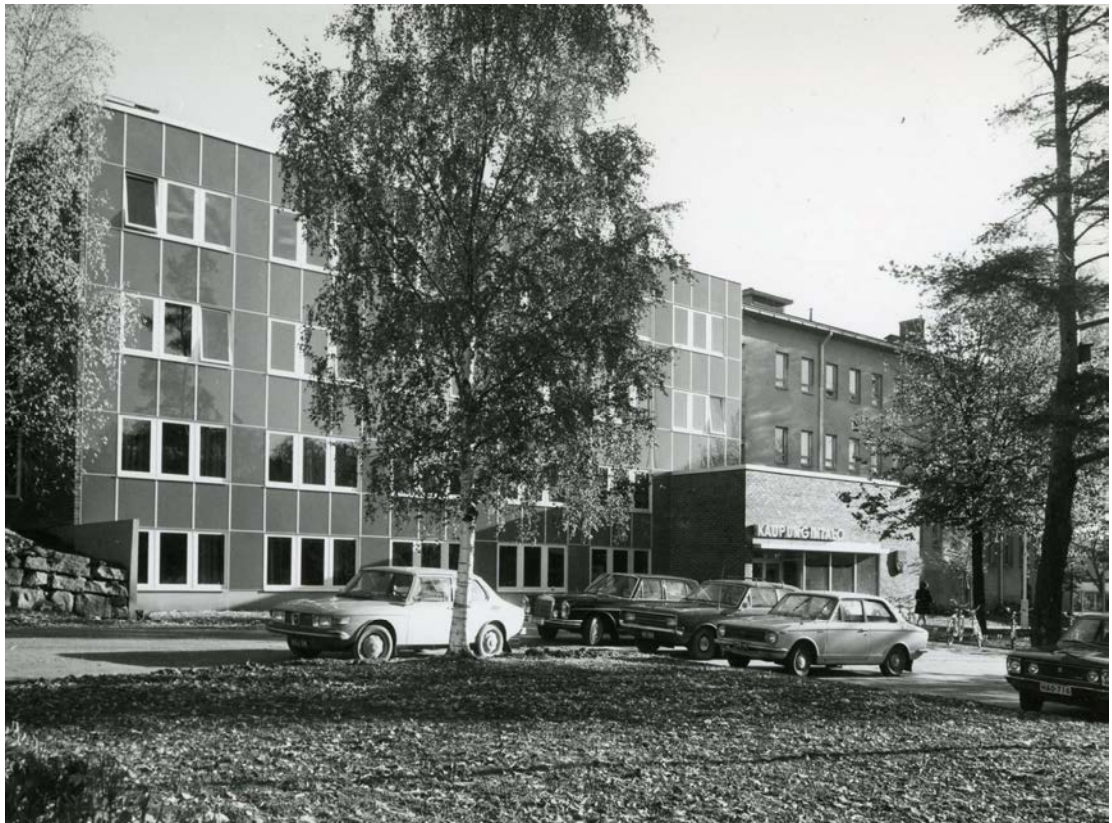
Kuva 26. Laajennusosan julkisivun sommittelu perustuu tasaiseen ruudukkoon. Eteis-aula oli alun perin puhtaaksi muurattu tiiltä samaan tapaan kuin päädyn porrashuoneen seinät. Sisäntuloaulan julkisivut rapattiin vuonna 2003. Kuva Riihimäen kaupunginmuseo.

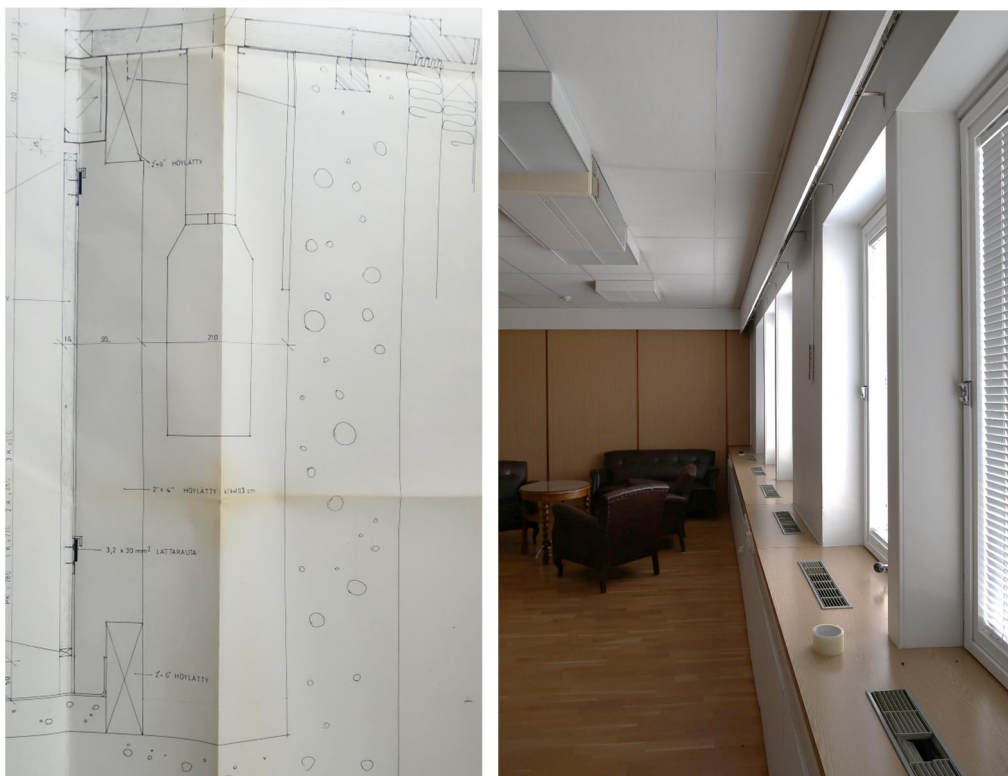
Kuva 14. Konvektorikotelon piirustus sekä valokuva siitä, miten tuloilmasäleiköt ovat ikkunapenkkien pinnassa.
