Suursimpukkaselvitys Riihimäen putkisilloilla 2018

PÄIVÄMÄÄRÄ: 23.11.2018

JULKAISU: Alleco Oy raportti n:o 16/2018

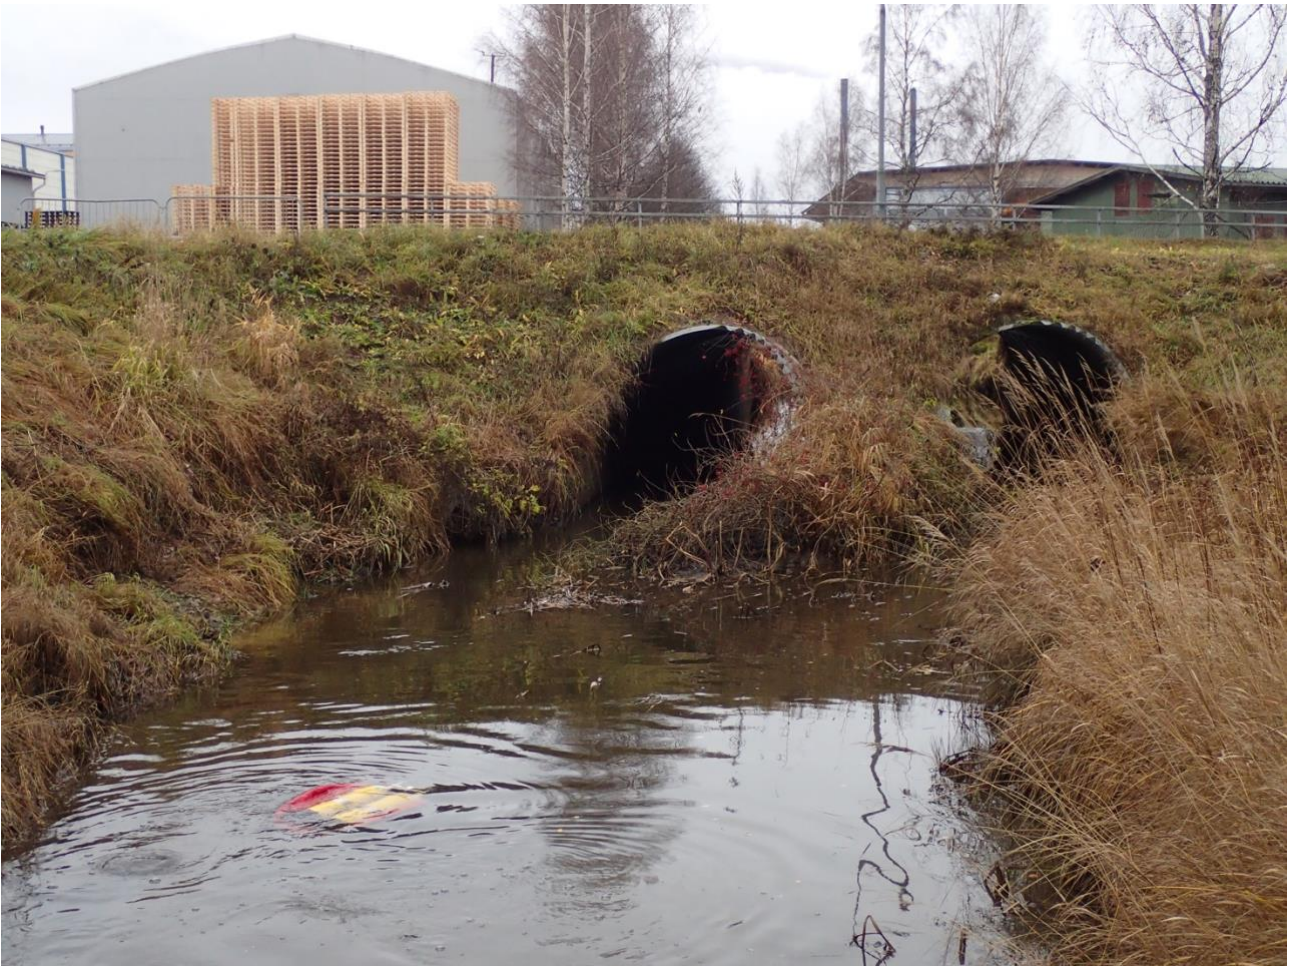
Syvyys siltaputkissa vaihteli välillä 0,3–0,7 metriä (kuva 2). Pohja oli pääosin liejua, jonka joukossa oli pieni määrä soraa ja kiviä. Pohjamateriaalia oli putkessa varsin ohut kerros.

Siltaputkien ulkopuolella uoman reunat koostuivat kovasta savesta, joka soveltuu huonosti simpukoille. Uoman keskellä oli vähäisiä määriä kiviä ja soraa. Suurin havaittu syvyys siltaputkien alapuolella oli 1,3 metriä. Sillan pohjoispuolella oli painauma, jossa syvyys oli 2,0 metriä.

Kuva 2. Teollisuuskadun putkisilta alavirrasta nähtynä

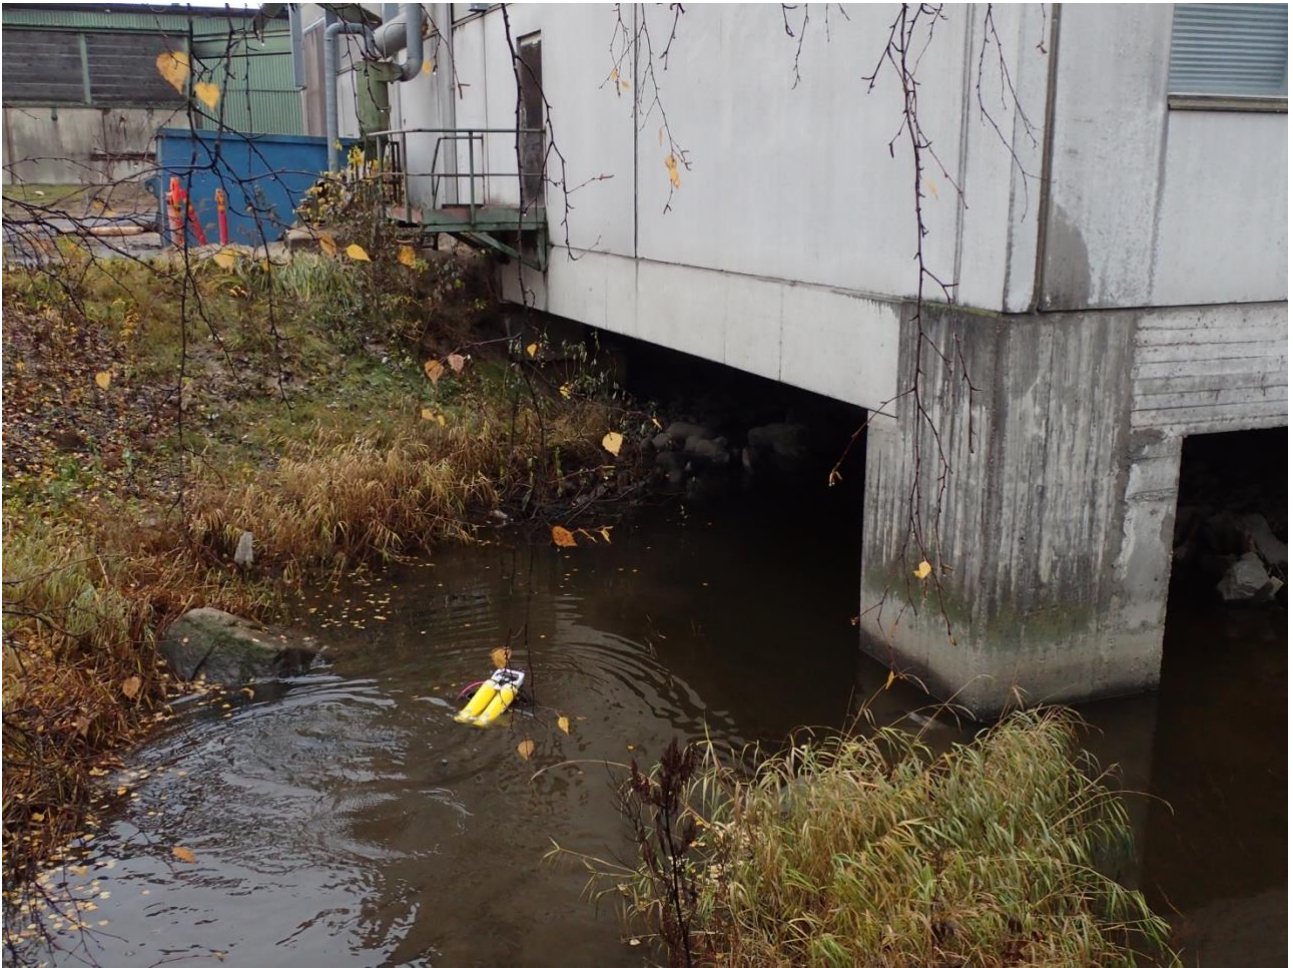
Syvyys siltaputkissa vaihteli välillä 0,3–0,8 metriä. Pohja-aines oli pelkästään liejua.

Siltaputkien yläpuolella pohja koostui liejusta, jonka alla oli kova savipohja. Vesikasvillisuutta oli runsaasti. Siltaputken alapuolella tutkittava alue rajoittui Versowoodin kiinteistöön (kuva 3). Myös siellä pohja oli liejuvaltainen, joskin kiinteistöön rajoittuva osa koostui kivistä ja lohkarista. Suurin syvyys putkien ulkopuolella oli 0,9 metriä.

Kuva 3. Kulmalan Puistokadun putkisilta rajoittuu alavirran puolella Versowoodin kiinteistöön.

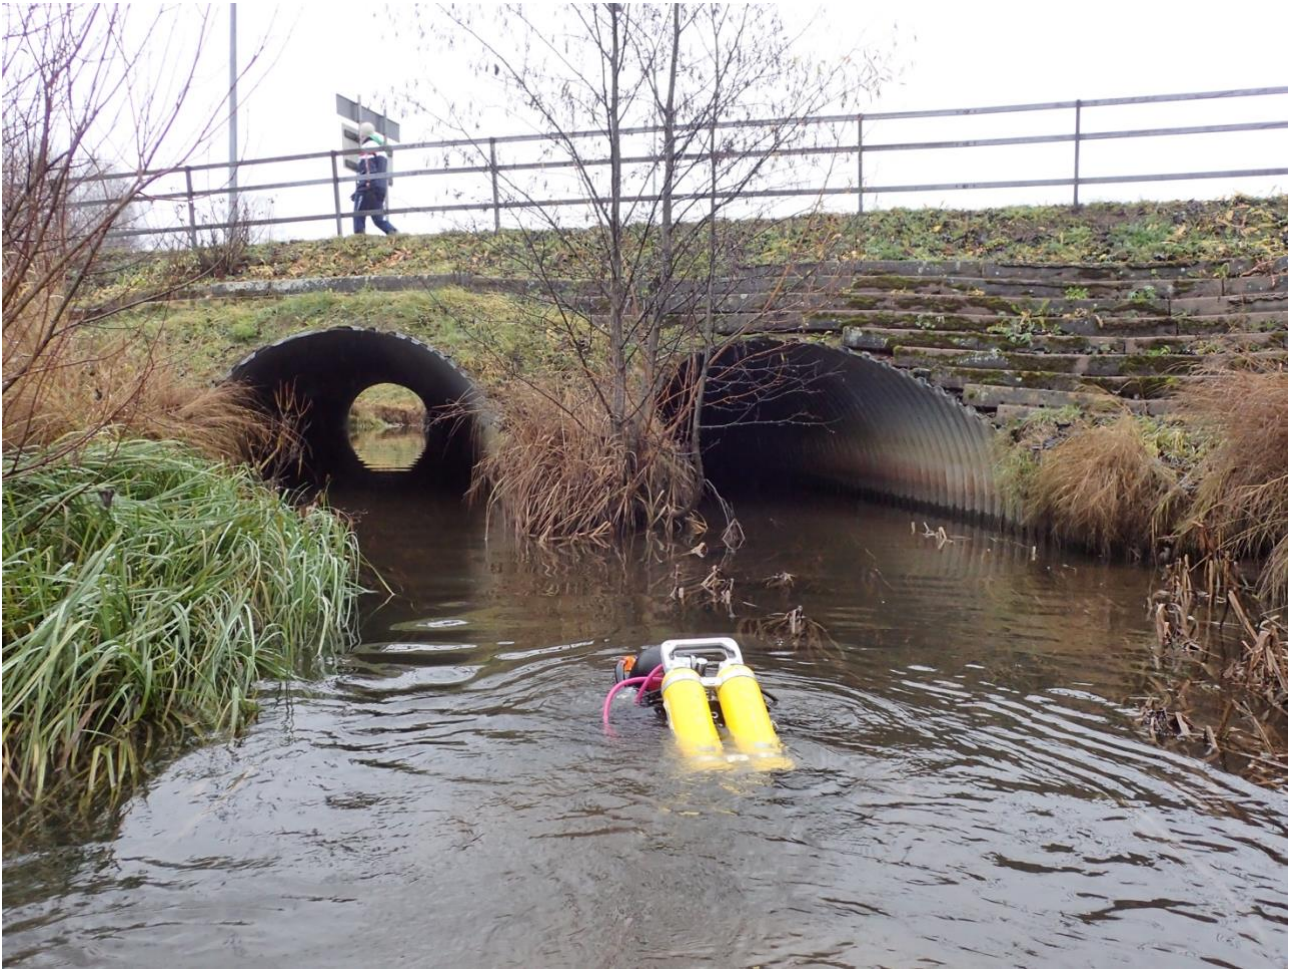
Syvyys siltaputkissa vaihteli välillä 0,2–0,6 metriä. Etenkin putkien alaosiin oli kertynyt paksuhko patja liejua, joka muodosti kynnyksen putkien suille. Lisäksi putkien suilla oli merkittäviä määriä kiviä.

Sillan alapuolella syvyys vaihteli 0,4 ja 0,8 metrin välillä ja pohja koostui pääosin liejusta. Kasvillisuutta oli runsaasti. Sillan yläpuolella pohjan laatu oli samanlainen kuin alapuolellakin, mutta suurin syvyys ylsi metriin. Äyräät olivat saviset ja melko jyrkät.

Kuva 4. Eteläisen Asemakadun putkisilta alavirrasta nähtynä.

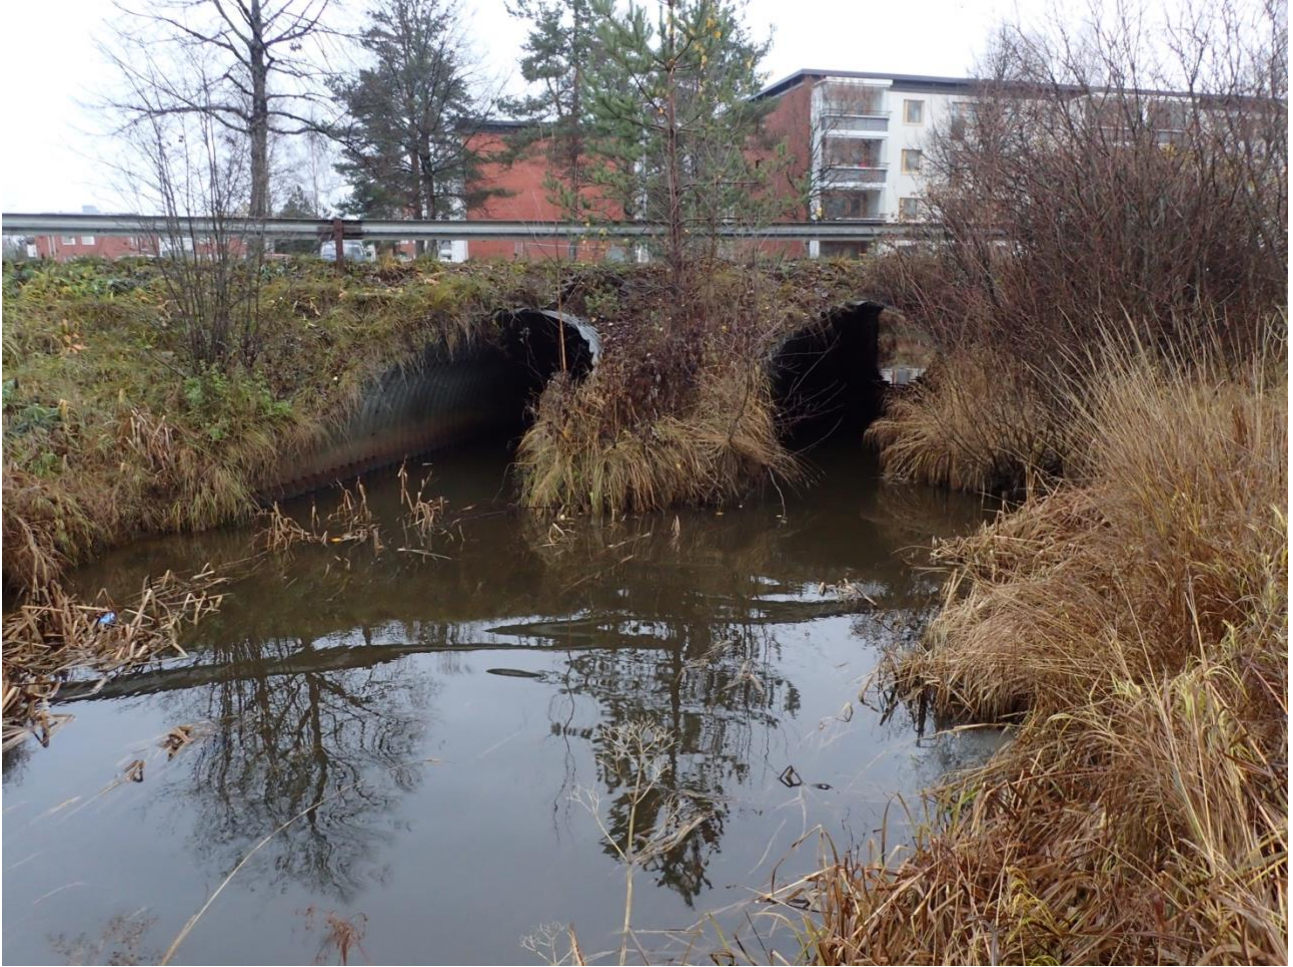
Syvyyss siltaputkissa vaihteli välillä 0,3–0,9 metriä. Pohja koostui paksuhkosta liejukerroksesta, siltaputkien suilla oli myös kiviä (kuva 5).

Siltaputkien alapuolella oli erittäin runsaasti kasvillisuutta, etenkin järvikortetta ja vesiruttoa. Paljasta simpukoille potentiaalista pohjaa oli vain vähän. Aivan uoman keskellä oli pieniä määriä hiekkaa ja soraa. Syvyys vaihteli välillä 0,5-1,0 metriä. Putkien yläpuolella oli niin ikään runsaasti kasvillisuutta. Uoman vasemmassa reunassa alavirtaan nähden oli sorapohjaa, joka olisi voinut soveltua vollejoikisimpukalle.

Kuva 5. Väinö Sinisalon kadun putkisilta alavirrasta nähtynä
