UIMARANTAPROFIILI

Murskan uimala

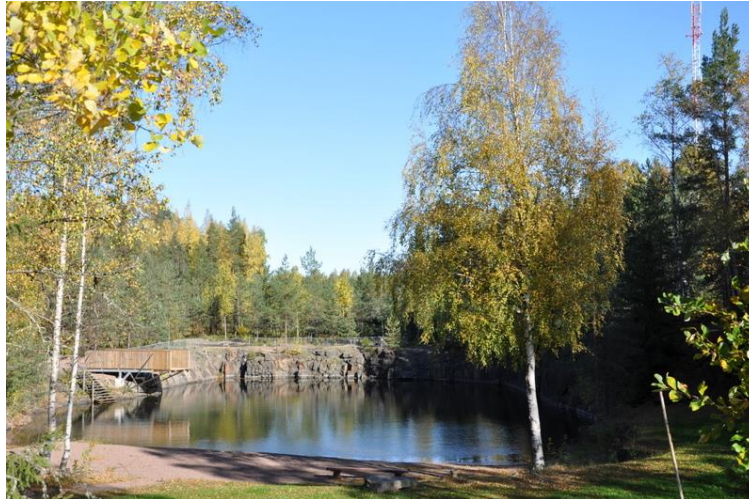
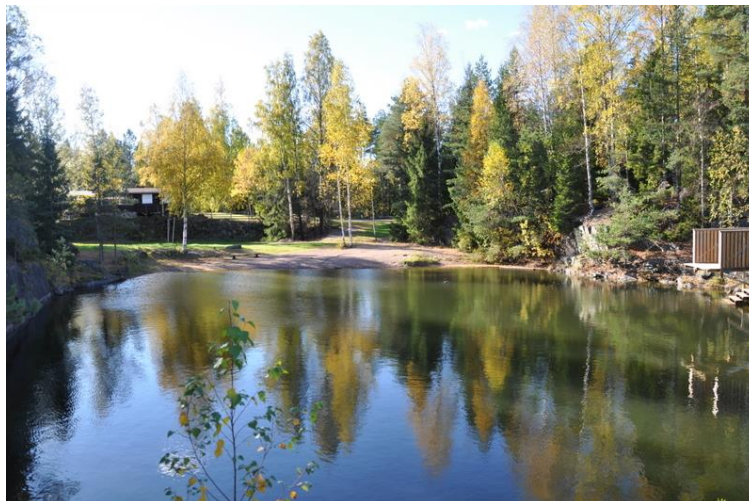
- 2.7 Valokuvat

Lasten uimarannan alue loivasti syvenevä, matala hiekkapohjainen ranta. Muualta jyrkästi syvenevä. Ei vesikasveja

Ranta-alue Lasten uimarannan osalta hiekka ja nurmialuetta, muilta osin kalliota. Lammen toisessa päässä, kallion päällä on kesäkioski. Lisäksi rannan läheisyyteen on rakennettu esiintymislava. Konserttien aikaan katsomoalue laajenee uimarannan nurmialueelle.
