Vantaanjoen yhteistarkkailu Vedenlaatu ja piilevät 2021

Vantaanjoen ja Helsingin seudun
vesiensuojeluyhdistys ry

Vantaanjoen yhteistarkkailu – Vedenlaatu 2021

30.5.2022

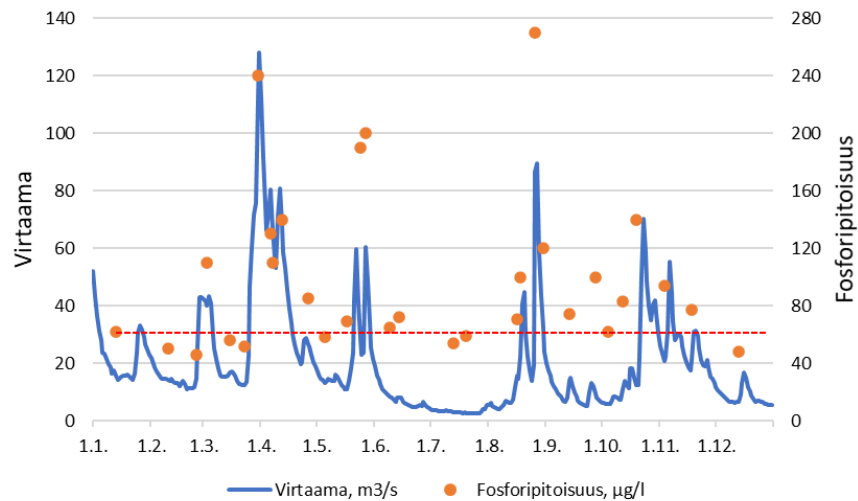
Kuva 2.3. Vantaanjoen vuorokausikeskivirtaama (m³/s) Helsingin Oulunkylässä vuonna 2021 sekä kokonaisfosforipitoisuus Vantaanjoen alajuoksulla. (tiedot: SYKE/Avoin tieto). Punainen pisteiviiva on kokonaisfosforipitoisuuden tavoitetaso (60 µg/l) vesistössä.

Vantaanjoen Oulunkylässä vuosikeskivirtaama, 20,2 m³/s, (Hertta-rekisteri, 28.4.2022) oli 2000-
luvun keskivirtaama, 16 m³/s, suurempi (kuva 2.3).

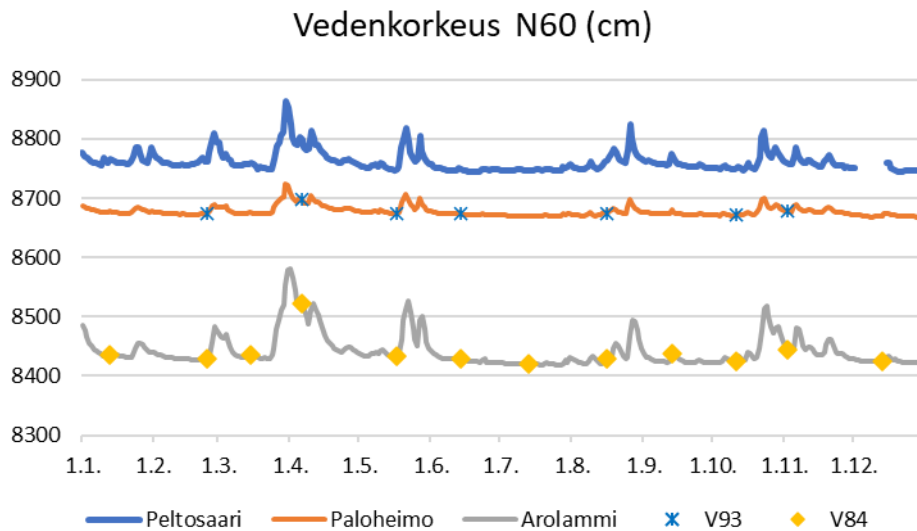
Kuva 3.1. Vantaanjoen vedenkorkeus (N60 cm) Riihimäellä vuonna 2021 (tiedot: SYKE/Avoin tieto). Vedenkorkeuskäyrille on merkitty näytepäivät Paloheimon (V93) ja Arolammin (V84) havaintopaikoilla.

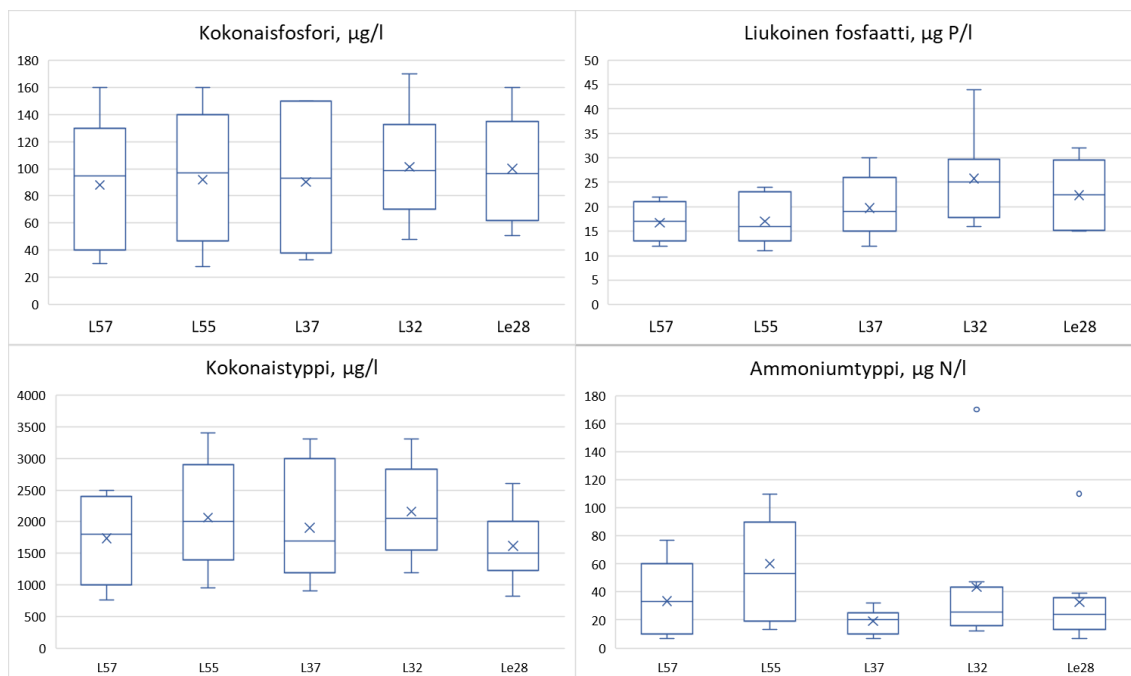
Kuva 3.22. Ravinnepitoisuudet Luhtajoessa (L57 – L32), Lepsämänjoessa (Le33) ja Luhtaanmäenjoessa (Le28) vuonna 2021. Havaintojen lukumäärä on 7/havaintopaikka.

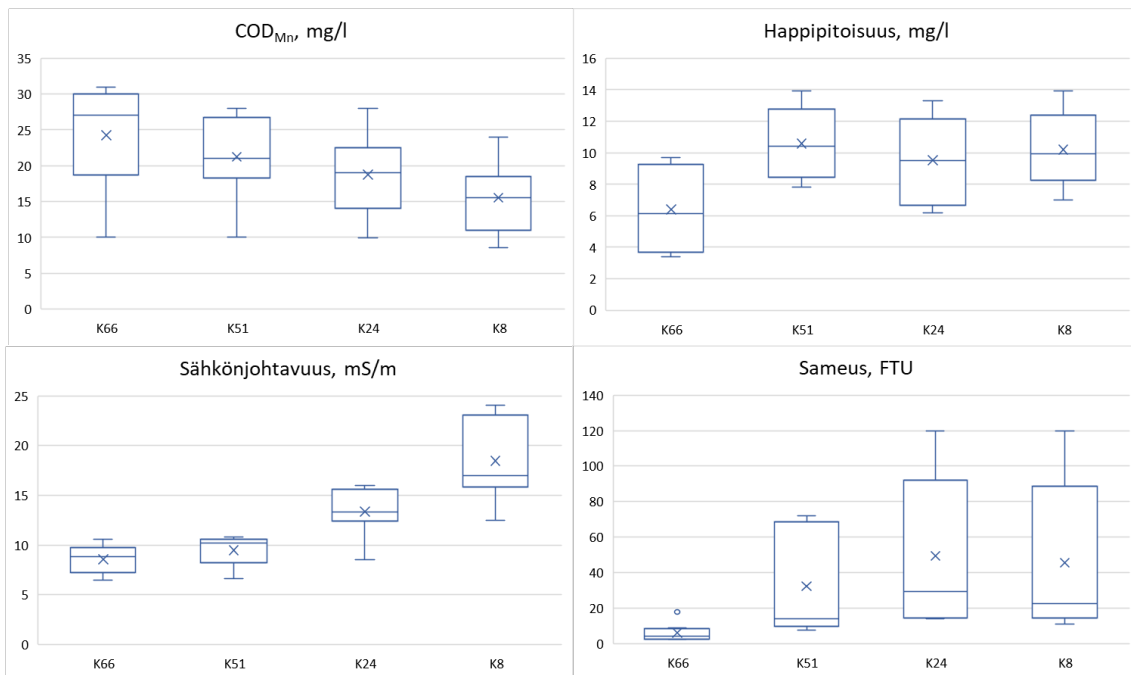
Kuva 3.36. Vedenlaatuarvoja Keravanjoessa vuonna 2021. Havaintojen lukumäärä on 8/havaintopaikka. Kuvassa ruudun alareuna vastaa alaneljännestä ja yläreuna yläneljännestä, ruudun sisään piirretty viiva vastaa mediaania ja rasti keskiarvoa. Janojen päät ovat ääriarvoja.

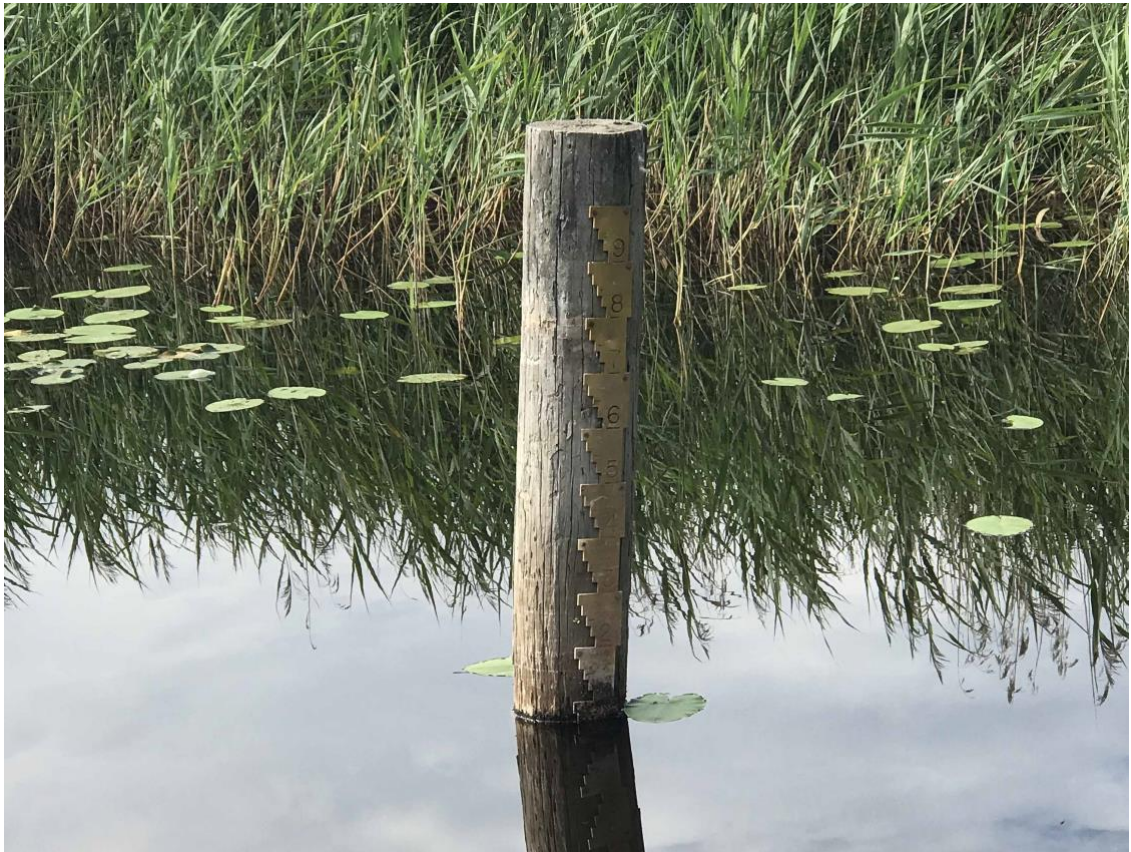
Kuva 1. Vedenkorkeus oli + 6 cm tutkimushetkellä 9.7.2021. Vedenkorkeuden asteikko sijaitsee eteläisemmällä venerannalla veneenlaskuluiskan vieressä.
