UIMARANTAPROFIILI PYHÄJÄRVI; Vekkilän uimaranta

Vekkilän uimaranta

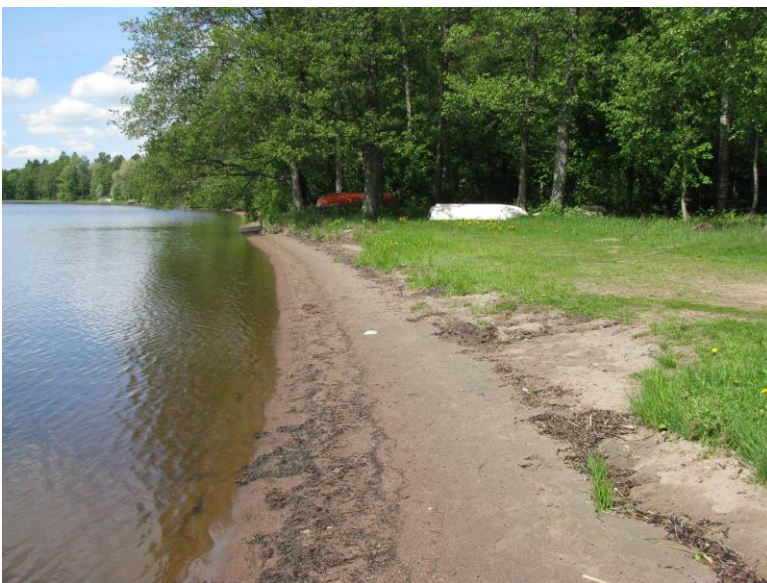
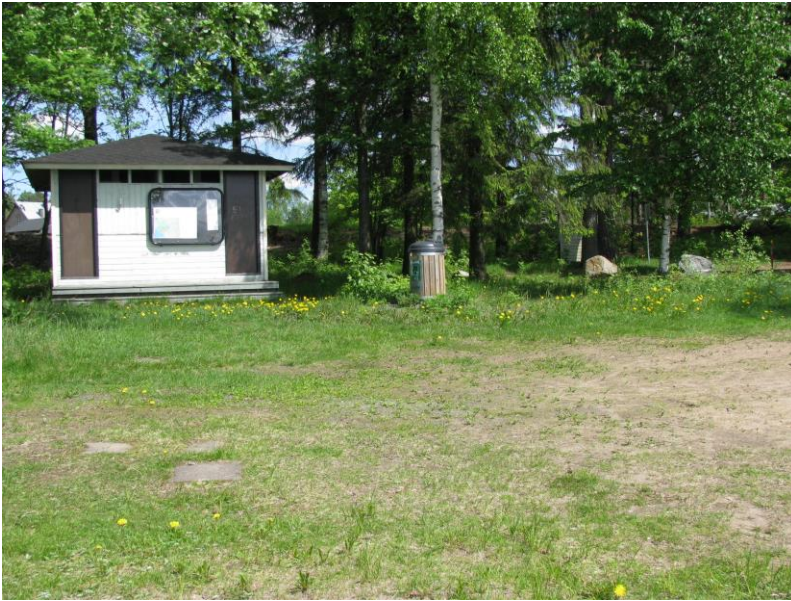
2.7 Valokuvat

Matala hiekkapohja, joka syvenee loivasti. Ei vesikasvillisuutta.

Ranta loivapiirteinen, osin hiekka, osin nurmipintainen. Asuinalueen laidalla.
