## UIMARANTAPROFIILI PYHÄJÄRVI; Manttaalin uimaranta

2.1 Uimarannan nimi  
Manttaalin uimaranta

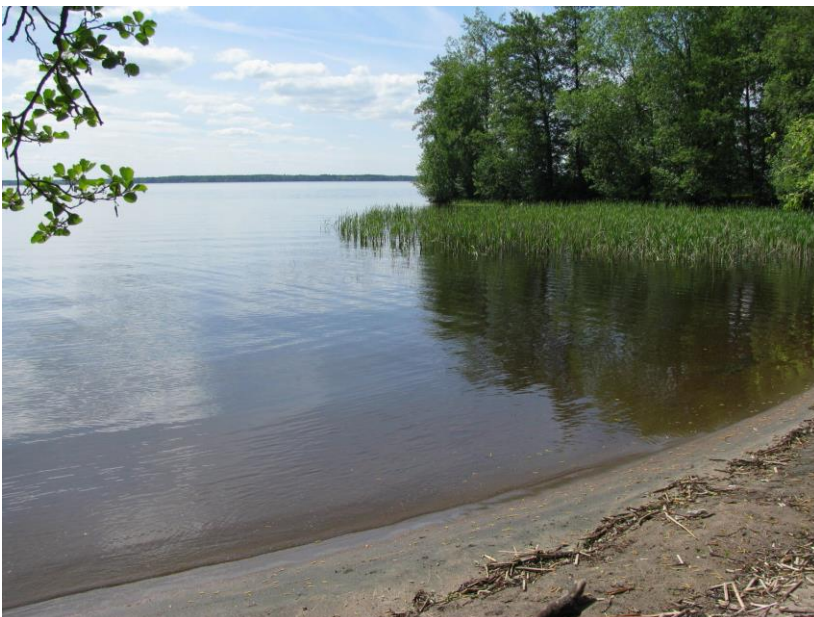
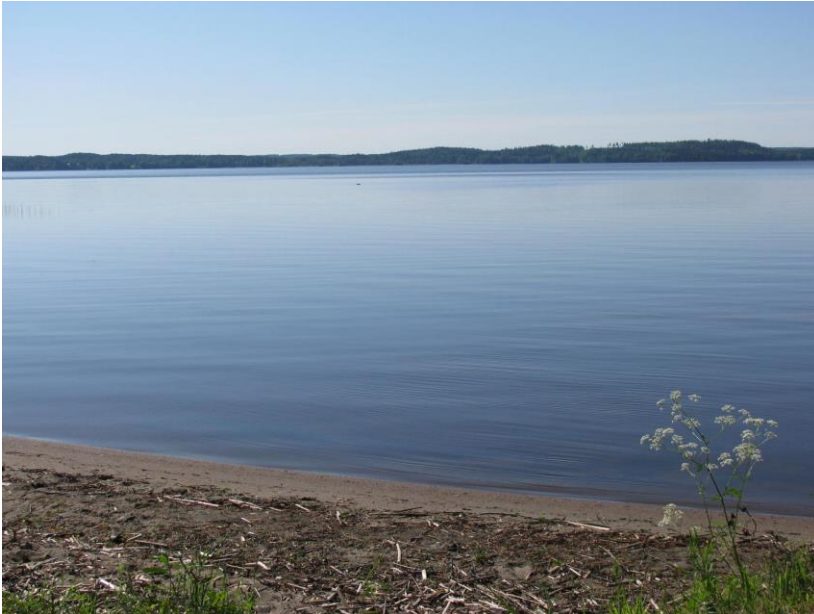
## 2.7 Valokuvat

Matala, hiekkapohja. Jonkin verran ilmaversoista vesikasvillisuutta (osmankäämi, rantaluikka) uimaranta-alueen ja niemen välisellä alueella.

Maa-alueella nurmipohjainen niemeke, jonka vesirajassa kiviä. Niemen itäpuolella rannassa ilmaversoista kasvillisuutta.

Pääosin matala hiekkapohja, joka syvenee loivasti.
