UIMARANTAPROFIILI
KUUMAN UIMAPAIKKA

Kuuman uimapaikka

Tämä uimavesiprofiili on laadittu heinäkuussa 2011 ja päivitetty huhtikuussa 2024.

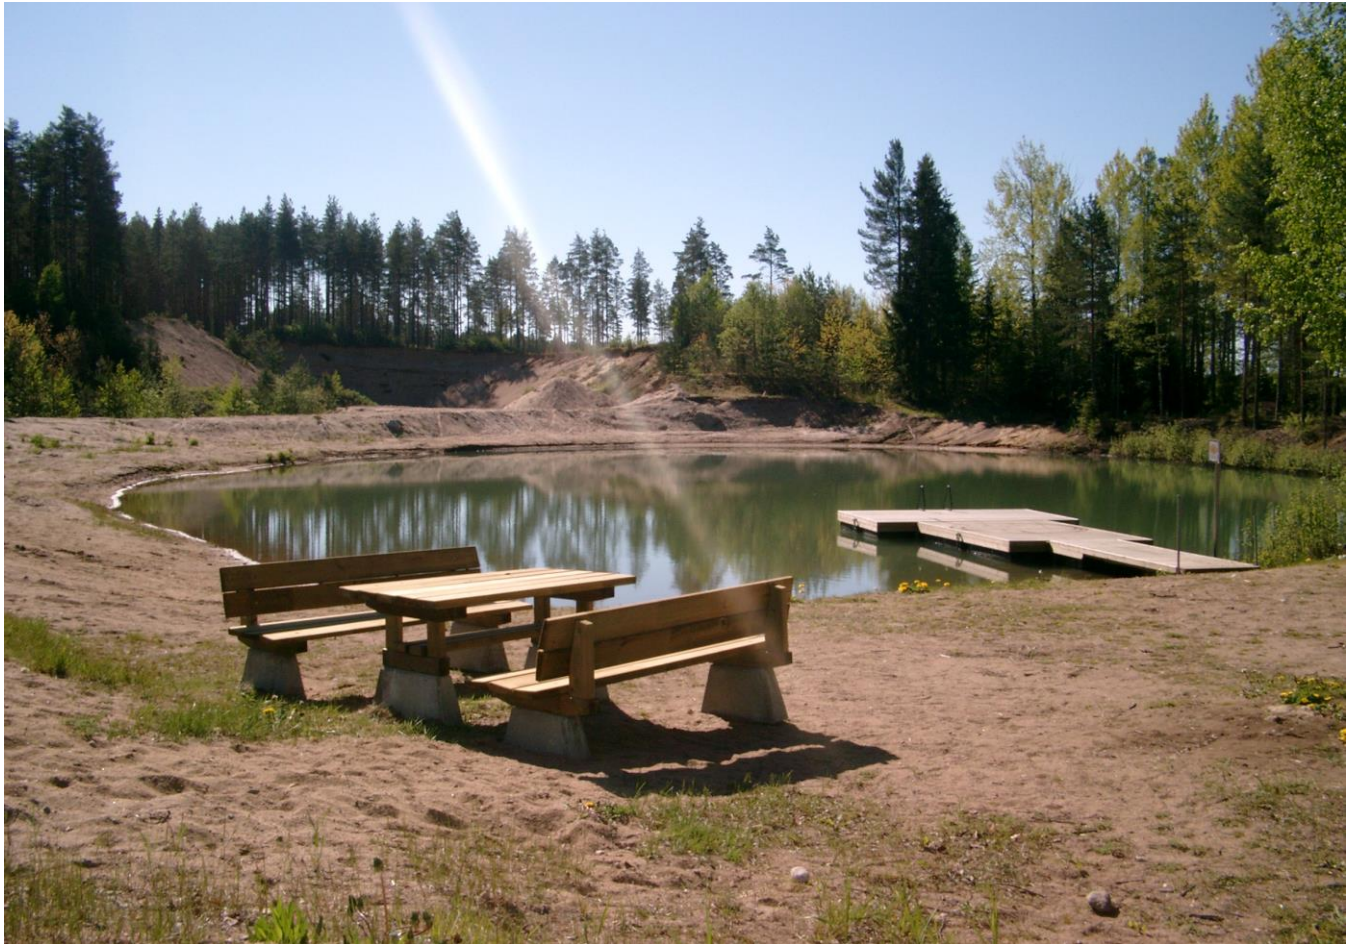
2.7 Valokuvat

Loivasti syvenevä osittain sorapohjainen ranta.

Ranta-alue hiekka-alueetta, rajoittuu soranotto alueisiin sekä paikallistie nro 13569

Rakennetulla osalla hiekkapohja, muuten savipohja
