2.1 Uimarannan nimi	Raitoonlammin uimapaikka
2.2 Uimarannan lyhyt nimi	Raitoonlammi
2.3 Uimarannan ID-tunnus	---
2.4 Osoitetiedot	Raitoontie 518, 31170 Savijoki
2.5 Koordinaatit (ETRS-TM35-FIN)	Pohjoinen                      Itä 6765835                         316761

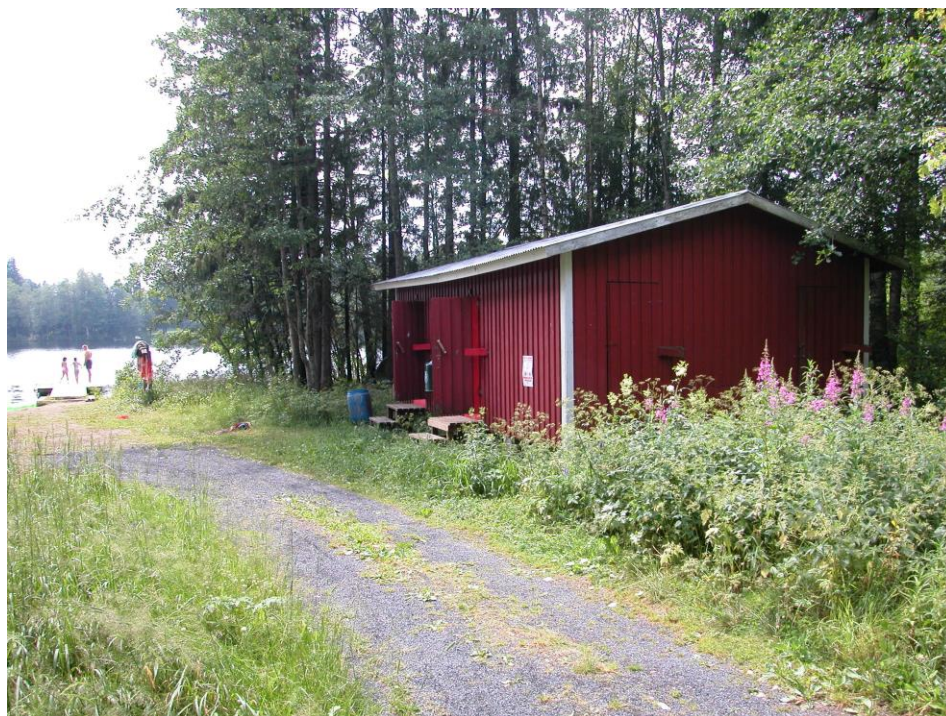
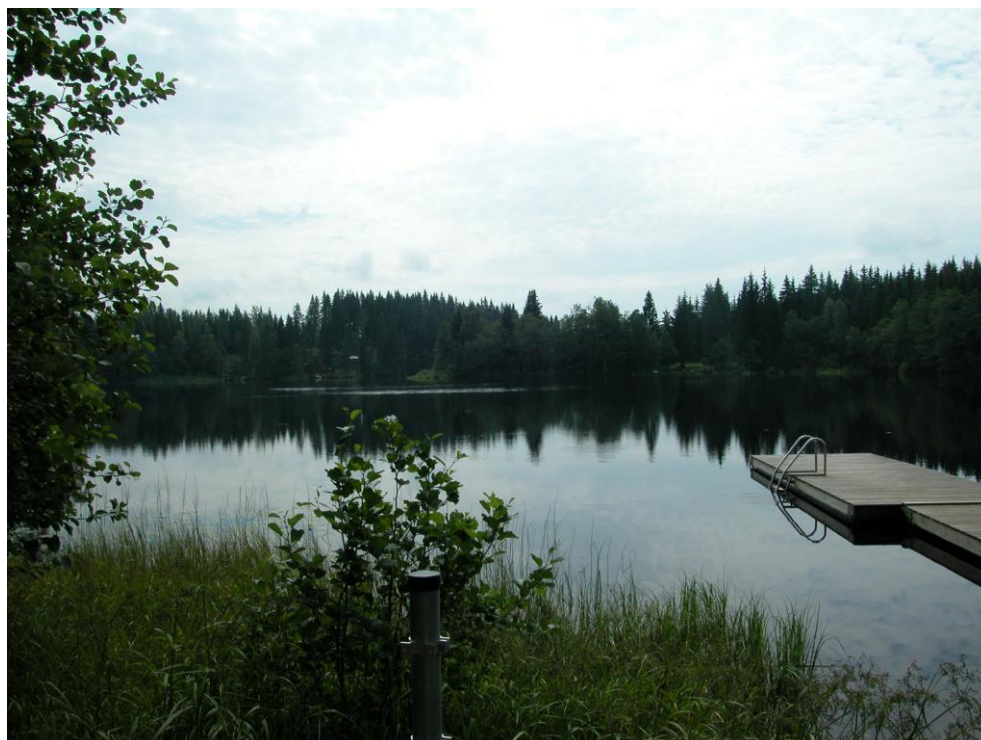
## 2.7 Valokuvat

3.1 Vesityyppi	Ruskea, runsashumuksinen ja rehevä
3.2 Rantatyyppi	Matala hiekkaranta
3.3 Rantavyöhykkeen ja lähiympäristön kuvaus	Pienehkö hiekkapohjainen ranta-alue Ympäröivä alue heinikkoa
3.4 Veden syvyyden vaihtelut	Järven syvyys vaihtelee 0- 12 m välillä
3.5 Uimarannan pohjan laatu	Mutainen hiekka- ja kivipohja
3.6 Uimarannan varustelutaso	Pukukopit M/N Pelastusrengas Kuivakäymälä Roskis Penkkejä Paikoitusalue Opastetaulu
3.7 Uimareiden määrä (arvio)	n. 10 kpl/vrk
3.8 Uimavalvonta	Ei valvontaa.
