# Vaaranpaikkakartoitus- ja turvallisuukselvitys Patastenmäen koululle

sekä 3.-luokkalaisten liikennekasvatusoppitunnit

**Hämeen ammattikorkeakoulun liikennealan 1. vuosikurssin opiskelijat**

13.4.2015

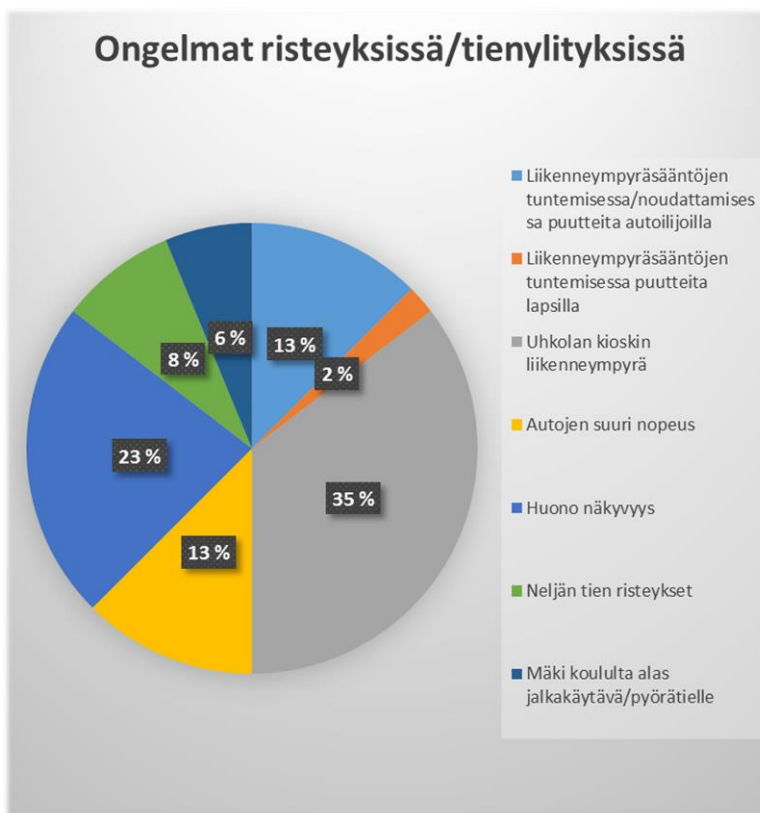
Sekä vanhemmat että oppilaat saivat kuvata hankalaa risteystä myös sanallisesti ja vastauksista ilmeni, että Erkyläntien liikenne koettiin vilkkaana. Lapsilla mainittiin olevan puutteita liikennesääntöjen ja etuajo-oikeuksien tuntemisessa uudessa kiertoliittymässä, mutta erityishuomion saivat alueella liikkuvat piittaamattomat autoilijat. Ajoneuvoilla koettiin olevan suuria ajonopeuksia sekä piittaamattomuutta kävelijöitä ja pyöräilijöitä kohtaan suojateilla. Autoilijat eivät pysähdy tai anna tietä eivätkä käytä vilkkua ympyrästä poistuessaan. Lasten on lisäksi hankala hahmottaa ajoneuvojen ajolinjoja sekä risteysalueella koettiin olevan huono valaistus (*Taulukko 1*).

Muuten kyselytutkimuksen mukaan oppilailla oli liikenneturvallisuusasiat omasta mielestään hallinnassa, mutta kertausta toivottiin liikennesäännöistä ja liikennemerkeistä erityisesti vanhempien taholta (Taulukko 1).

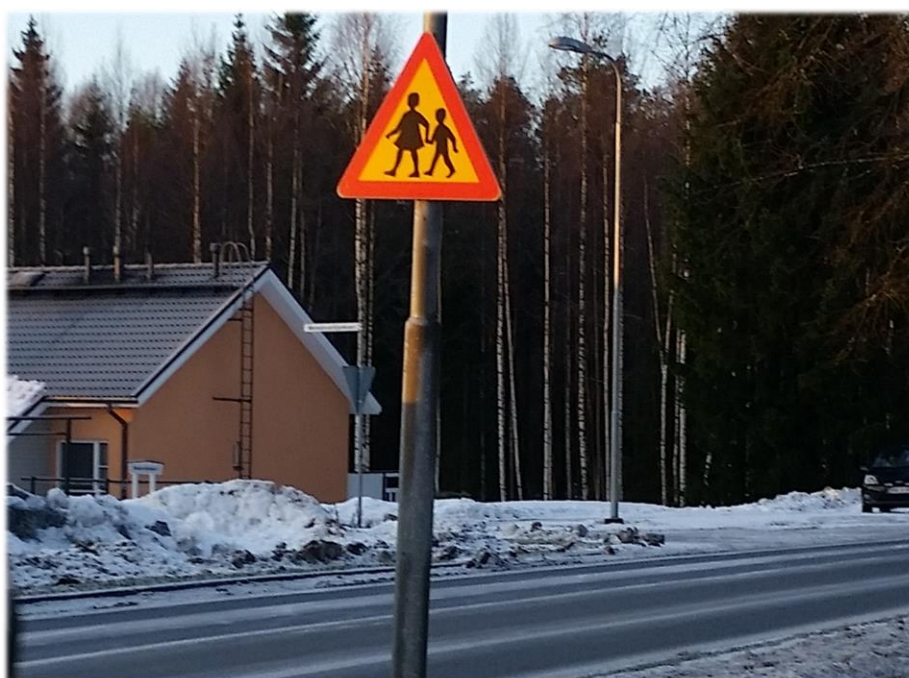
*Kuva 2, Erkyläntien ajonopeuksien maastoseuranta 5.3.2015 lasertutkalla*

Tutkimuspäivänä lapset osasivat kulkea koulumatkansa turvallisesti liikennesääntöjä sekä erityistä varovaisuutta noudattaen. Autoilijoiden käyttäytymisessä havaittiin puutteita, sillä 40 km/h -nopeusrajoitusta Erkyläntiellä ei noudatettu. Lisäksi saattoliikennettä oli Patastenmäen koulun rehtorin ohjeiden vastaisesti Patastenmäentien lenkissä (kuva alla).
