## Maaperän pilaantuneisuuden tutkimusraportti

Kortteli 211, Riihimäki  
Riihimäen kaupunki

14.10.2020

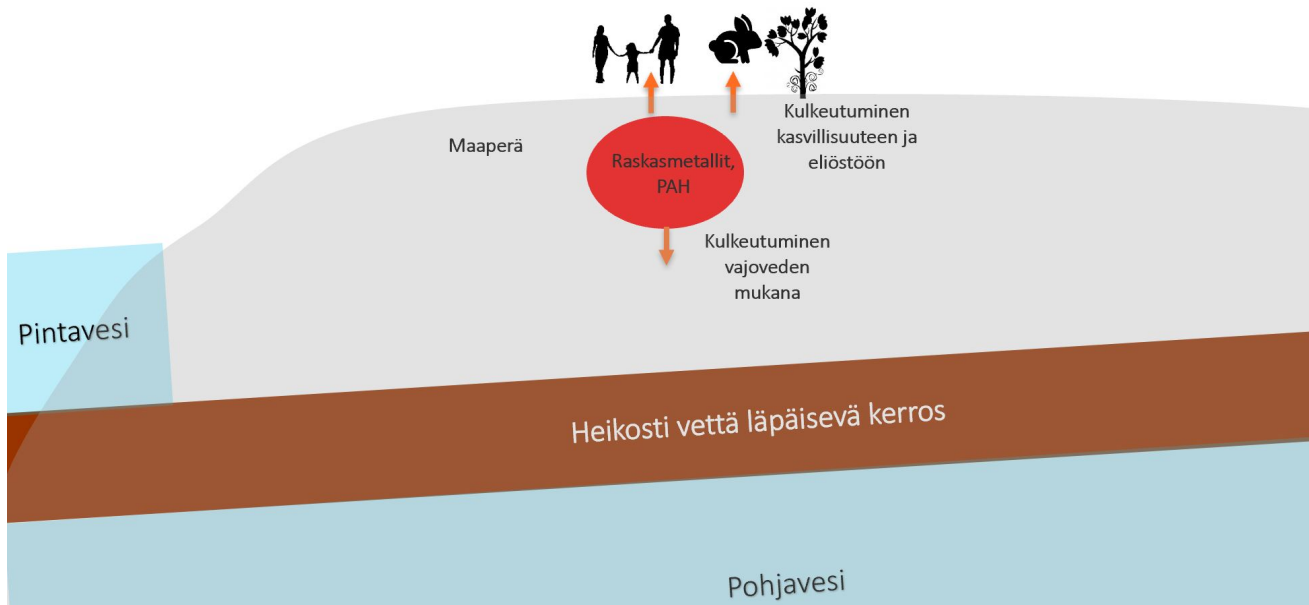
**Kuva 2.** Käsitteellinen malli Korttelin 211 tutkimuskohteessa

Käsitteellinen malli Korttelin 211 tutkimuskohteessa on esitetty kuvassa 2.
