RISKIARVIO

RIIHIMÄEN KAUPUNGINTALO
SISÄILMAN LAATUUN VAIKUTTAVAT TEKIJÄT

25.6.2020

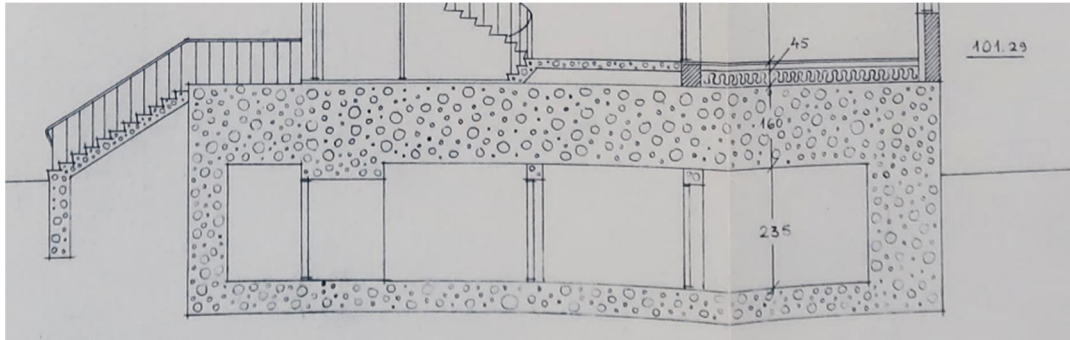
Kuva 2. Vuonna 1940 valmistuneen väestönsuojan leikkaus.

Tutkimuksessa 2012 oli todettu merkittäviä ilmavuotoja vanhan osan väestönsuojan alapohjarakenteissa. Lisäksi väestönsuojan tiloissa oli mitattu korkeita radonarvoja (786 ja 836 Bq/m³, kun toimenpideraja on 300 Bq/m³). Kellarin lattiasyvyyksien epätiivien luukkujen kautta saattaa sisäilmaan kulkeutua mm. radonkaasua. Vanhan osan muovimatoilla päällystetyissä alapohjissa oli todettu kosteutta ja maalatuilla betonipinnoilla halkeilua. Vanhan osan alapohjissa ei ole kapillaarikatkoa, joten maaperän kosteus pääsee siirtymään betonilaattaan. Tämä tulee huomioida korjausratkaisuissa käyttämällä kosteusrasitusta kestäviä ja vesihöyryä hyvin läpäiseviä pintarakenteita. Todettujen ilmavuotojen vuoksi väestönsuojan toimivuus on suositeltavaa tarkastaa tulevan peruskorjauksen yhteydessä.

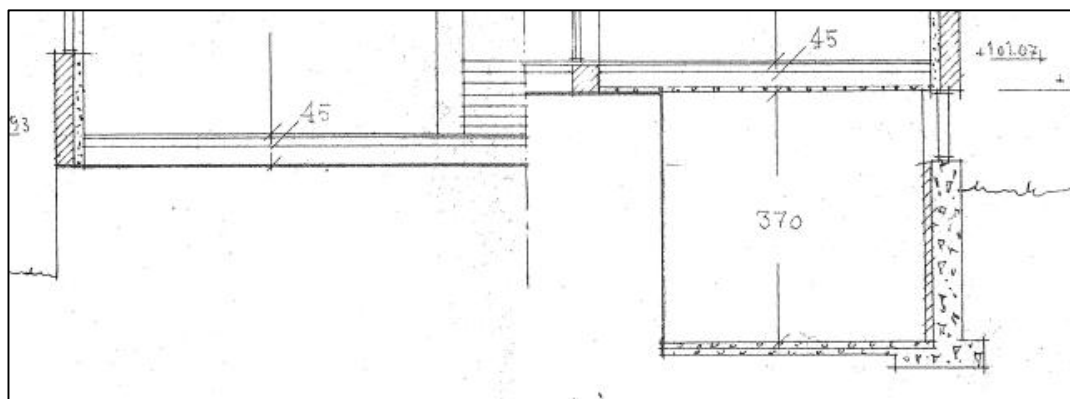
Kuva 3. Vuonna 1948 rakennetun kellarin osan leikkaus.

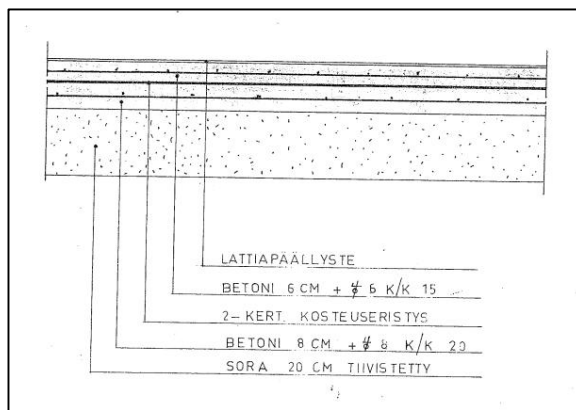
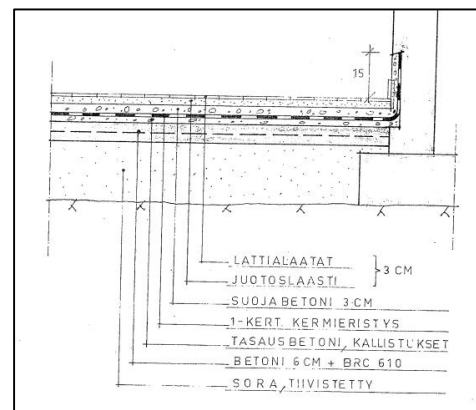
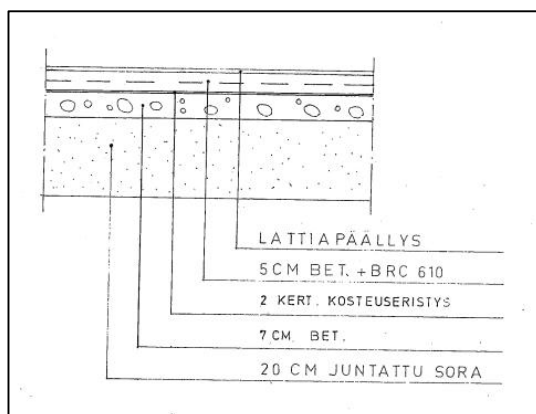
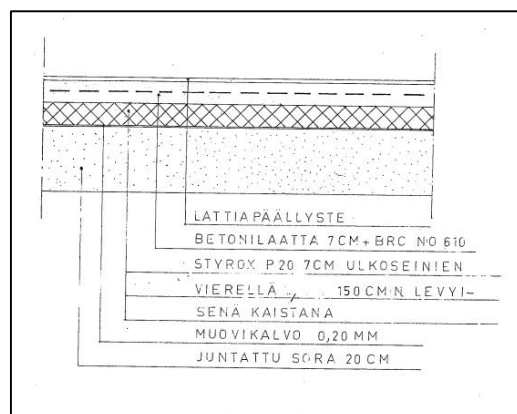
Kuva 5. Neljä laajennuksen alapohjatyyppiä.

Laajennusosan alapohjan alla kulkevien tekniikkakanaalien ja tarkastuskaivojen puurakenteet voivat muodostaa riskin sisäilman laadulle, etenkin jos ne ovat kosteusvaurioituneet ja kanaalien kannet ja tarkastusluukut eivät ole tiiviitä. Kanaaleissa ja kaivoissa on muutenkin yleensä epäpuhtauksia, jonka vuoksi niiden luukkujen ja kansien tulisi olla kaasutiiviitä. Ilmanvaihdon kanavan riskejä on käsitelty kohdassa "2.7 Ilmanvaihto". Laajennusosan alapohjissa kosteuseristeenä käytetyn bitumisivelyn vedeneristävät ominaisuudet heikkenevät, kun sively on yli 40 vuotta vanhaa. Bitumikernin vedeneristävyys on parempi. Tulevissa korjauksissa suosittelemme kuitenkin varmistamaan alapohjan kosteusteknisen toimivuuden käyttämällä kosteusrasitusta kestäviä ja vesihöyryä hyvin läpäiseviä tuotteita.

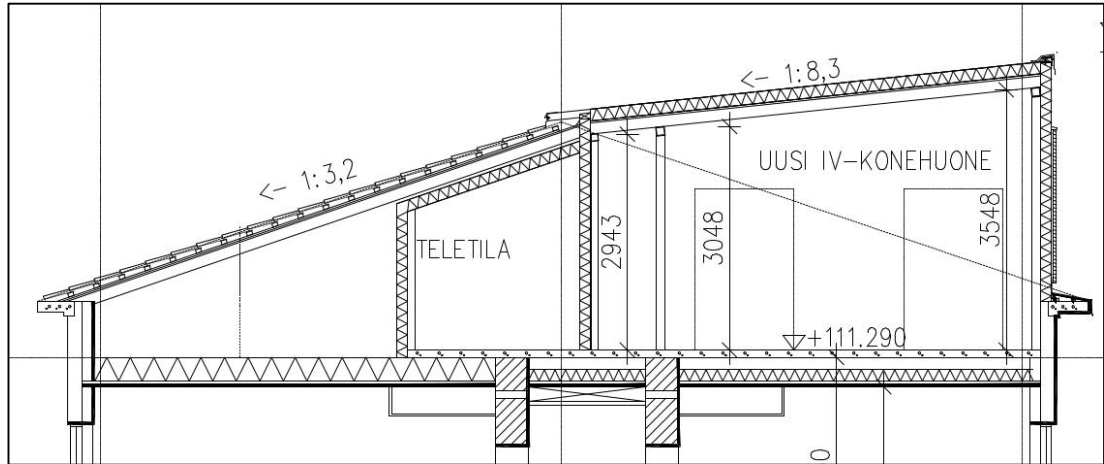
Kuva 13. Uusi IV-konehuone vanhan osan ullakolla nousee vesikaton yläpuolelle. Ark-jaatiset Oy 2.9.2003.
