# TUTKIMUSSELOSTUS

PATASTENMÄEN PUUKOULU

RAKENNE- JA KOSTEUSTEKNINEN KUNTOTUTKIMUS

1.11.2022

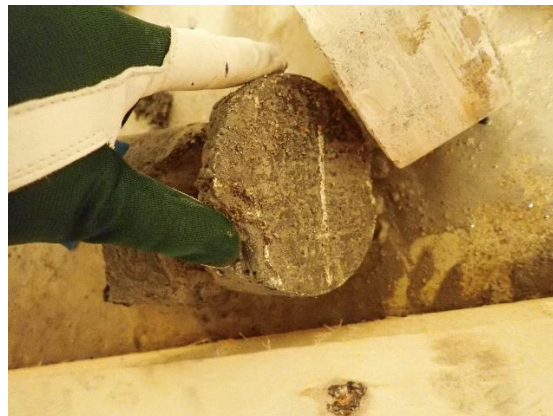
joskus tehty uusi valu, vanhan laatan pinnalla oli vanhoja maalikerroksia (kuva 23). Vanhassa laatasta oli voimakas öljynhaju.

*Kuva 23. Vanhan betonilaatan päälle on tehty uusi valukerros. Vanha betonilaatta haisi voimakkaasti öljylle.*

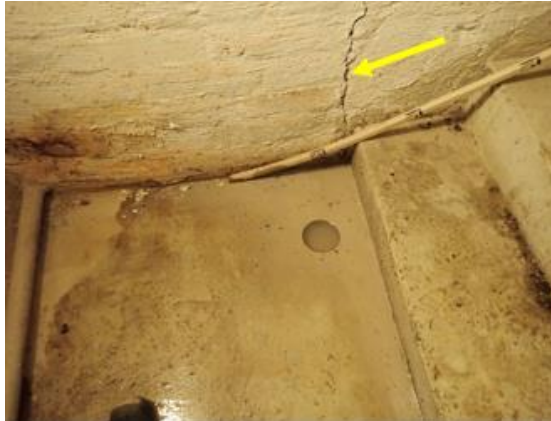
**RA 8:** Rakenneavaus alapohjaan porrashuoneen alatasanteella tila 001, rakenteesta ei ollut lähtötietoja. Rakenne oli seuraava:

*Kuva 24. Porausvedet eivät imeytyneet maaperään. Seinän pystysuuntainen halkeama (nuoli) on umpeen muuratun aukon kohdalla.*

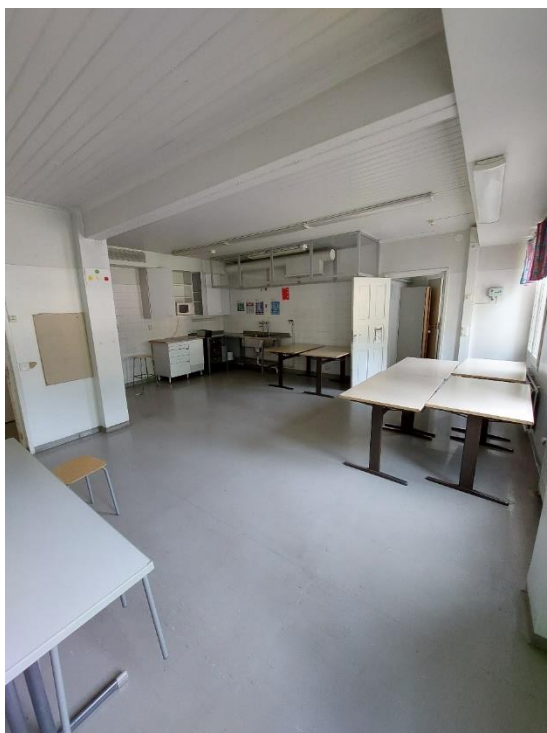
Kuva 27. Yleiskuva 1. kerroksen keittiöstä. Lattiapäällysteenä on muovimatto, tilassa on lattiakaivo.

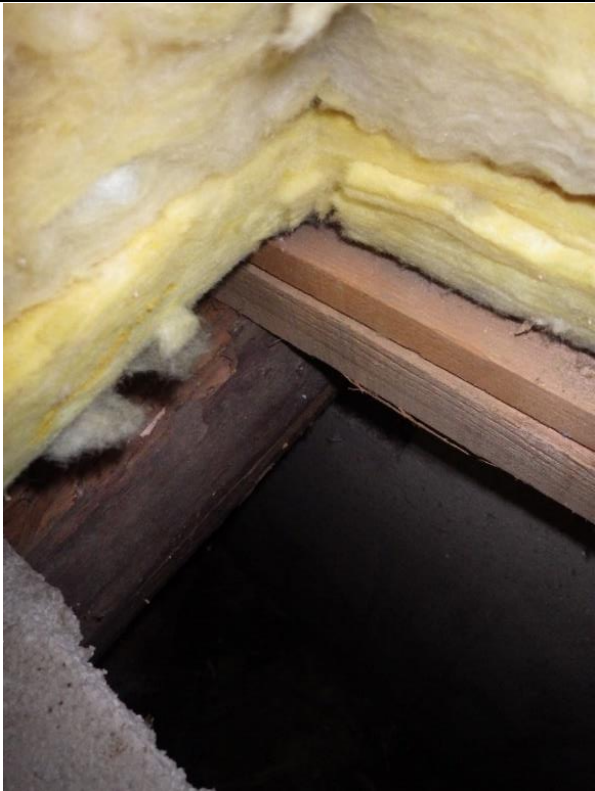
**RA1:** Rakenneavaus alapohjaan, tila 126. Lähtötietojen mukaan AP on uusittu 1987 rakennetyypin AP1 (kuva 7) mukaisesti. Tilassa (opettajanhuone) havaittiin tunkkaisuutta. Rakenne vastasi osin lähtötietoja, rakenne oli seuraava:

Lattiapäällysteenä olevan linoleumimaton päällä oleva paksu vaha hilseili. Linoleumissa oli voimakas, sille tyypillinen haju. Rakenneavauksesta oli selkeä ilmavirtaus huonetilaan päin ja kostea maakellarimainen haju, rakenne oli viileä. Mineraalivillassa oli tummentuneita kohtia, kovavillan alapinta oli kauttaaltaan tummunut. Kovavillan alla ollut EPS-eristeen palanen oli irti ja sen pinnalla oli kosteutta. Ryömintätilassa ei havaittu rakennesuunnitelmissa esitettyä maapohjan pinnalle asennettavaa muovia.

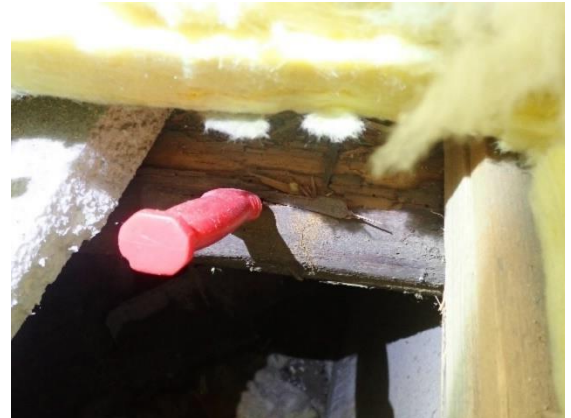
Alapohjan ryömintätilassa oli paljon sekalaista rakennusjätettä. Alapohjan palkeissa havaittiin lahoa (kuvat 29–30). Rakenneavauksen kohdalla alapohjan palkin kosteus oli noin 15–18,6 p-% noin 2–3 cm syvyydellä. Mineraalivillan alapinnasta EPS-eristeen päältä otettiin materiaalinäyte M1 mikrobianalyysiin. Näytteessä ei todettu mikrobikasvustoa. Analyysitulokset on esitetty liitteessä 2. Näytteen tulos ei ole täysin vertailukelpoinen, koska näytemateriaalista on todennäköisesti ollut yhteys maapohjaan.

*Kuva 30. Alapohjapalkki oli rakeneavauksen kohdalta pehmeä, puukon terä upposi puuhun kokonaan.*

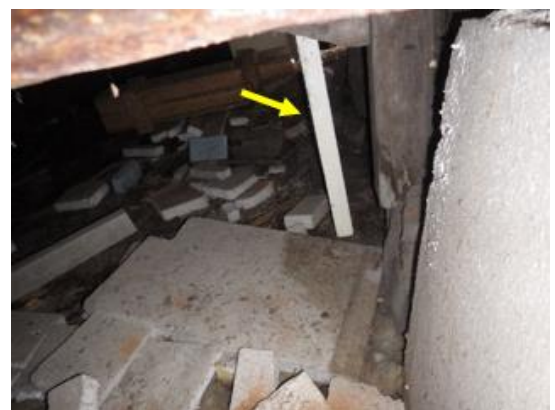
Vuoden 1987 suunnitelmien mukaan perustusten sisäpinnalle asennettiin yhteensä 50 mm paksu styrox-eriste (kuva 31). Havaintojen mukaan EPS eriste oli kauttaaltaan noin 200 mm irti perustuksista tai kaatunut. Ryömintätilassa oli paljon EPS-eristeen palasia ja sekalaista orgaanista ja epäorgaanista rakennusjätettä (kuva 32).

*Kuva 32. Perustusten sisäpintaan asennetut EPS-eristeet olivat kaatuneet tai irti rakenteesta.*

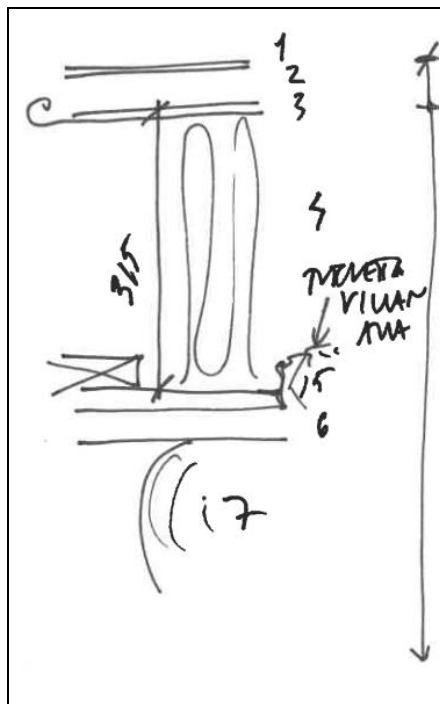
**RA 3:** Käytävän, tilan 110 alapohja. Alapohja oli kallistunut porrashuoneeseen päin ja väliseinän levytykset olivat taipuneet sisäänpäin. Lähtötietojen mukaan alapohja oli uusittu. Rakenne oli seuraava:

Rakenteesta havaittiin ilmavirta huonetilaan päin ja ajoittain maakellarimaista hajua. Mineraalivillassa oli tummentumaa, villakerrosten välissä oli runsaasti puupurua. Mineraalivillan alla oli noin 25 mm turvekerros (kuvat 33–34). Eristeiden alapuolinen laudoitus oli tummunut (kuva 35). Lautoitus ei ollut yhtenäinen ja eristeitä (turvetta) oli päässyt putoamaan raoista ryömintätilaan. Rakenteesta otettiin näytteet mineraalivillakerroksen keskeltä (M3) ja turpeesta (M2), molemmissa todettiin mikrobikasvua (kuva 36). Turpeessa todettiin korkeita pitoisuuksia kosteusvaurioon viittaavia. Myös mineraalivillan kosteusvaurioindikaattorimikrobien pitoisuus ylitti tason, jonka jälkeen materiaalissa voidaan katsoa esiintyvän mikrobikasvua.

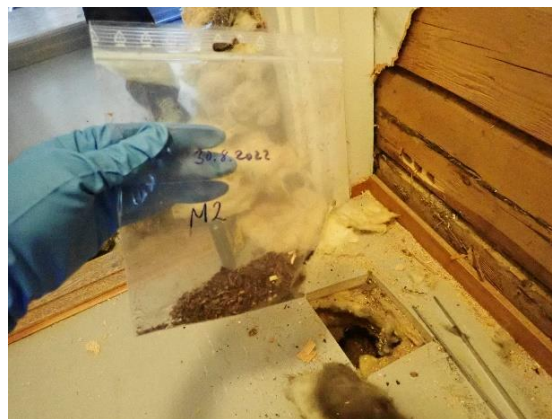
Kuva 36. Rakenneavauksesta otettiin kaksi mikrobiinäytettä. M2 turpeesta ja M3 mineraalivillasta. Molemmista todettiin mikrobikasvua.

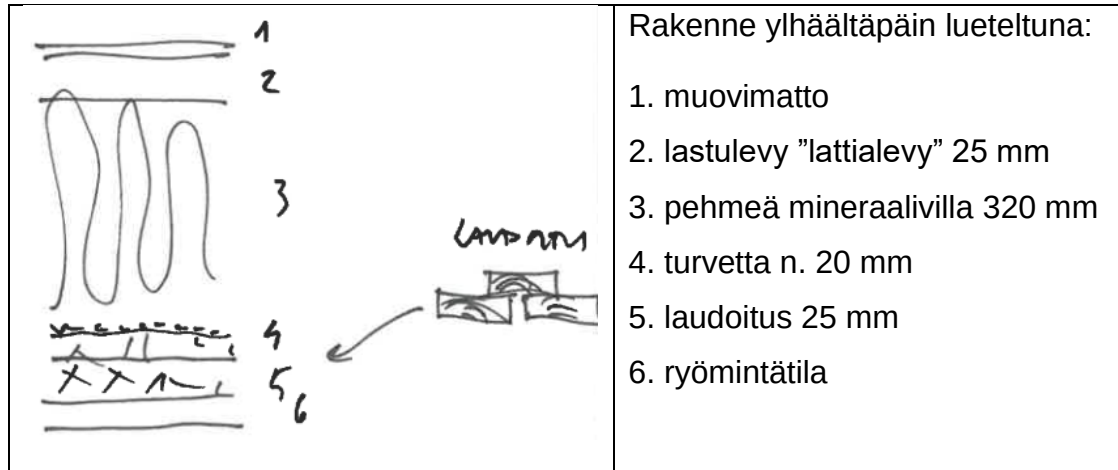
**RA 4:** Tilan 106 (siivouskomero) alapohja. Alapohjan havaittiin painuneen ja viettävän porrashuoneeseen päin. Rakenne ei vastannut 80-luvun korjaussuunnitelmaa, vaan oli seuraava:

Avauksesta oli ilmvirta huonetilaan päin ja maakellarimaista hajua. Avauksen kohdalla olleessa lavuaarin viemäriputkessa ei havaittu jälkiä vesivuodoista. Rakenteessa ei havaittu muovia lastulevyn alla. Mineraalivillan alla oli ohut kerros turvetta. Eristeiden seassa oli hiiren jätöksiä. Eristeiden alapuolinen laudoitus oli tummunut ja pehmentynyt. Siivouskomeron ja keittiön välisen seinän alimmissa hirsissä oli lahoa, lattiatasossa hirsissä oli pintalahoja 10 mm syvyydelle. Hirsiseinän alaosan kosteus oli 19,8 p-% noin 2–3 cm syvyydellä ja aluslaudoituksen kosteus 20 p-%.

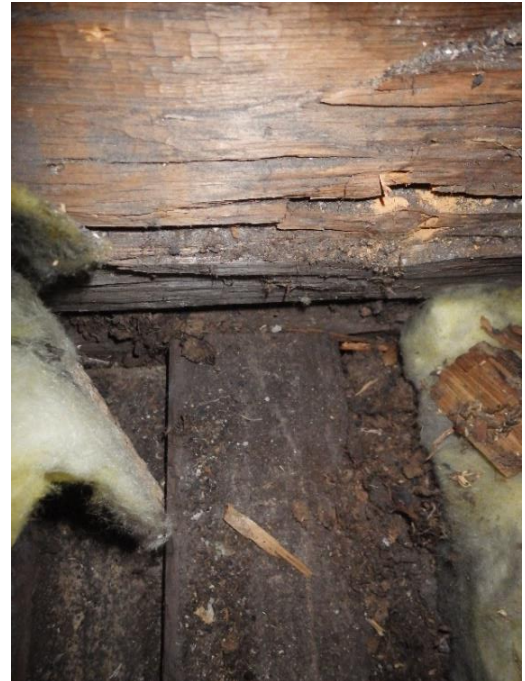
Kuva 38. Väliseinän hirsissä oli lahoa ja aluslaudoitus pehmennyt.

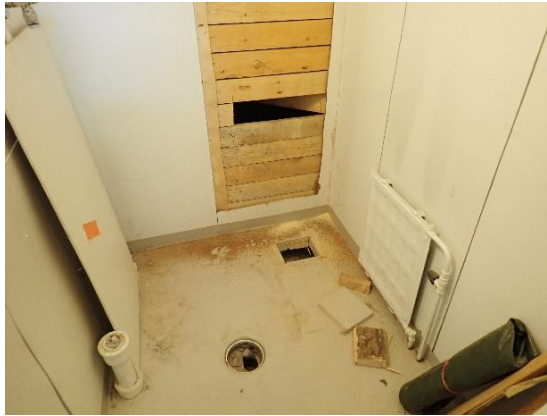
Tilaan 119 tehtiin rakenneavaukset alapohjaan ja takaseinän levytykseen (kuva 45). Alapohjan avauksesta oli ilmapvirtaus rakenteeseen päin, avauksessa ei havaittu poikkeavia hajuja (kuva 46). Alapohjan eristeenä oli turvetta n. 180–200 mm, avausta ei jatkettu. Varastotilan takaseinä oli levytetty umpeen. Seinän levytykseen tehtiin avaus, josta nähtiin vanhaan porrashuoneeseen (kuva 47). Käytöstä poistetussa porrashuoneessa oli runsaasti sekalaista purkujätettä.

Kuva 45. Varastoon tila 119 tehtiin avaus alapohjaan (RA7) ja seinän levytykseen (RA 8).

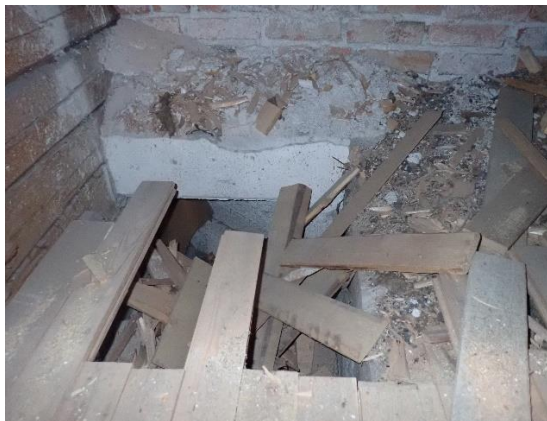
Kuva 47. Vanhassa käytöstä poistetussa kellariin johtavassa portaassa oli paljon purkujätettä.

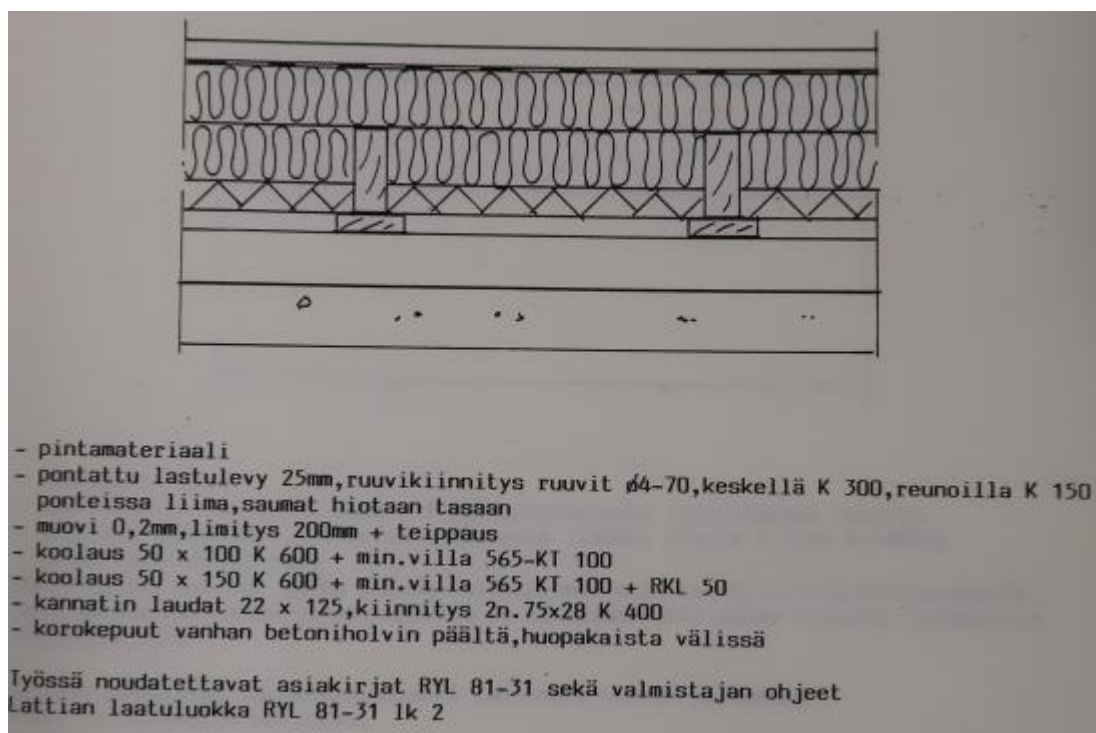
Kuva 49. Kellarin ja 1. kerroksen välisen välipohjan korjaussuunnitelma.

**RA 2:** Tila 120 eteishalli, välipohja. Lähtötietojen mukaan uusittu vuonna 1987, rakennetyypin AP2 mukaisesti (kuva 49). Todettu rakenne vastaa pääosin suunnitelmaa.

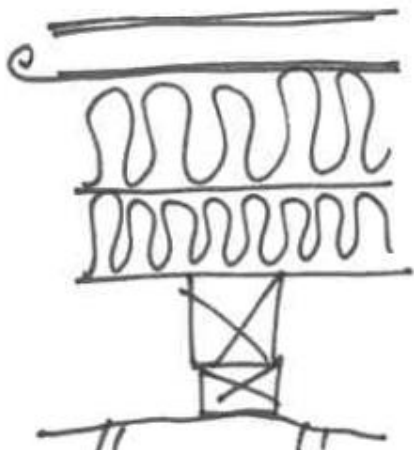
Avauksen kohdalla lattia vietti ulkoseinään päin. Muovimatossa ja seinien alaosissa oli nähtävissä kosteusjälkiä (kuva 50). Mineraalivillakerroksissa havaittiin tummumaa (kuva 51). Rakenteessa oli pieniä läpinäkyviä hyönteisiä, mahdollisesti jäytiäisiä, jotka voivat viitata kohonneeseen kosteuteen rakenteessa.

Alimman (alkuperäisen) koolauspuun kosteus oli noin 12,6 p-% n. 2 cm syvyydellä. Koolauspuun alla ei havaittu suunnitelmassa esitettyä huopakaistaa. Rakenteesta ei otettu materiaalinäytteitä.

- Aulatilán välipohjarakenne betonilaatan päällä on suositeltavaa uusida 1. kerroksen alapohjan uusimisen yhteydessä kosteusteknisesti toimivaksi ja ilmatiiviiksi.

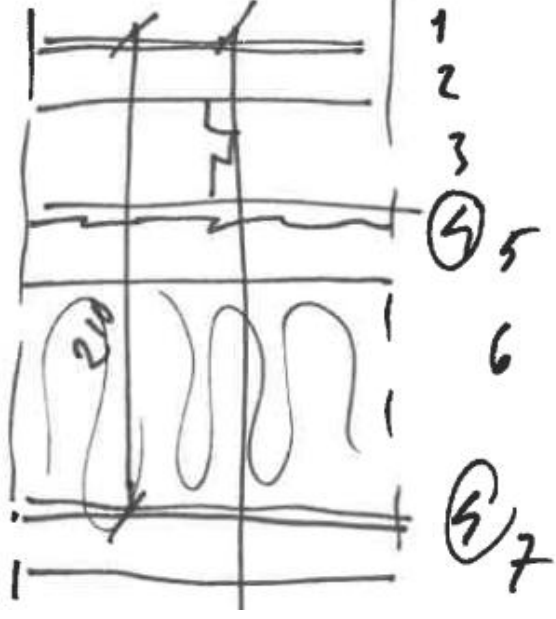
**RA11:** Tilan 214 välipohja, tila on ollut vanha jumppasali. Välipohjan piti olla lähtötietojen perusteella alkuperäinen, rakenne oli kuitenkin seuraava:

Tilan välipohja natisi paikoin, mutta siinä ei havaittu selkeitä painumia. Välipohjaa oli uusittu, korjaus mm. mineraalivillaeristeiden asennus on tehty mahdollisesti alakautta. Mineraalivillan ympärille oli kääritty paperi. Rakenteesta oli ilmavirtaus huonetilaan. Rakenne oli aistinvaraisesti kuiva. Välipohjan palkin yläpinnalla oli pintalahoa noin 10 mm syvyydelle, hirren alapinnalla laho on todennäköisesti edennyt syvemmälle (kuvat 52–54) 1. kerroksen alakaton pinnalle oli pudonnut välipohjasta sekalaista materiaalia ja laholle vaikuttavaa puuta. Kaikkien mineraalivillaeristeiden alla/ympärillä ei ole paperia (kuva 54).

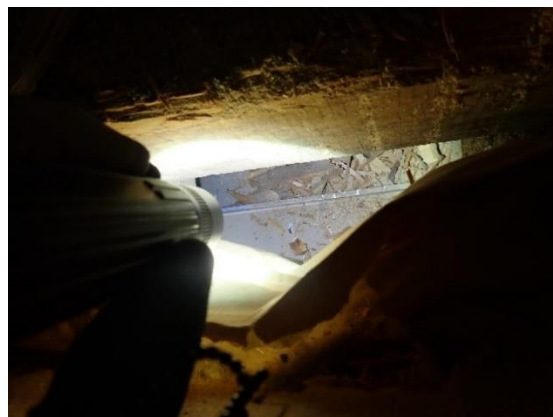
*Kuva 53. Alakaton päälle oli pudonnut sekalaista materiaalia ja lahon näköistä puuta.*

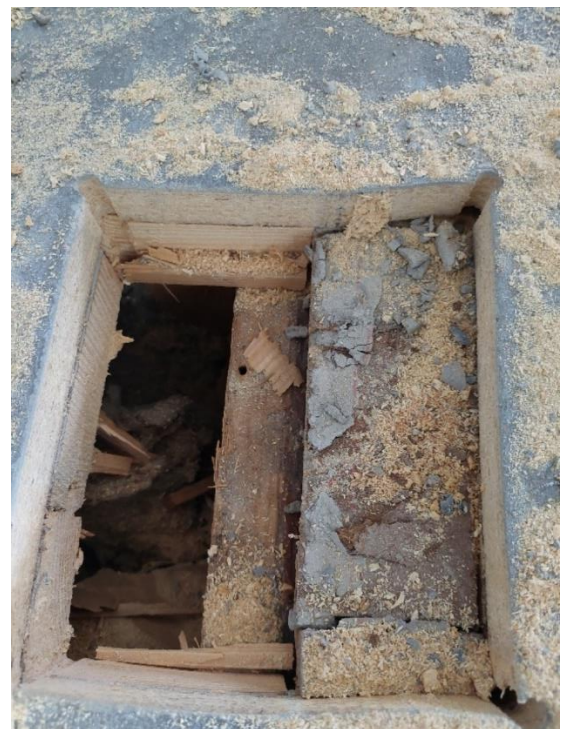
Kuva 56. Lastulevyn alla ovat mahdollisesti alkuperäiset ponttilaudat.

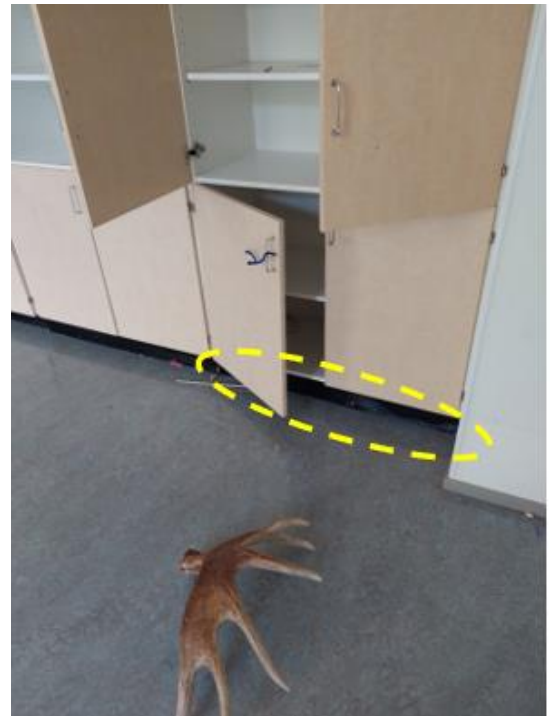
Osassa 2. kerroksen tiloja havaittiin seinien ja kaappien alaosissa kosteudesta aiheutuneita jälkiä (kuvat 57–58). Mahdollisesta tiloissa tapahtuneista

*Kuva 58. Kaapin sokkelissa on kosteuden aiheuttamaa kupruilua, tila 201.*

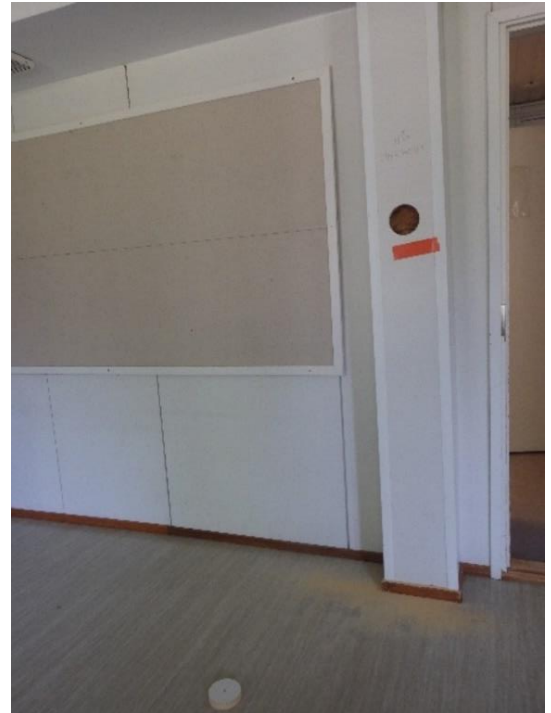
Tilasta 113 on purettu vanha väliseinä, josta on jätetty molemmille puolille noin 200 mm osat hirsiseinää. Välipohjan kannatus on korvattu liimapuupalkilla, joka tukeutui päistä hirsiseinään ja rakenne oli koteloitu. Kotelorakenteeseen tehtiin avaus 100 mm kuppiterällä (kuva 64). Aistinvaraisesti arvioiden palkkia kannatteleva seinä on kallistunut rakennuksen pohjoispäädyn suuntaan, jossa havaittiin myös perustuksissa siirtymä.

*Kuva 64. Tilan 113 uusi välipohjapalkki tukeutuu vanhan väliseinän päättyyn. Seinä on kallistunut pohjoiseen päin.*

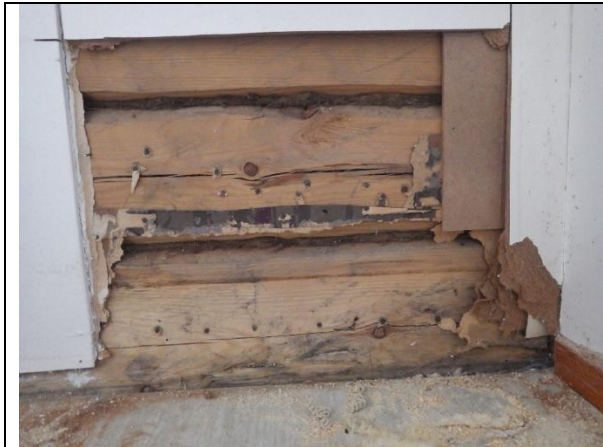
**RA6:** 1. kerroksen tilan 113 ulkoseinärakenne oli seuraava.

Rakenneavaus tehtiin tilan ulkonurkkaa. Rakenteessa ei havaittu lisälämmöneristystä. Ilmeisesti 60-luvulla sisäpinnalle lisättyjen kovalevyjen alla oli useita vanhoja tapetti- ja pahvikerroksia. Kovalevyjen saumoissa oli pahvikais-  
tat. Kokonaisuutena ulkoseinien sisäpinta on suhteellisen ilmatiivis. Kuitenkin kovalevy loppuu noin 3 cm korkeudelle lattiapinnasta ja jalkalistan takana lattian ja ulkoseinän liittymä on täysin auki. Rakenteessa havaittiin kosteusjälkiä ja lattiatason yläpuolella olevan hirressä oli pintalahoja. Hirsiseinän kosteus lattiatason yläpuolella oli 15,8 p-%.

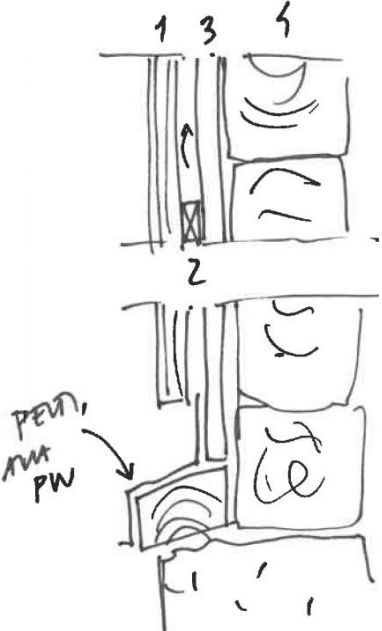
**RA10:** Länsipuolen julkisivun laudoituksen avaus, rakenne oli seuraava:

Sahapintainen laudoitus on kiinnitetty julkisivuun 15 mm rimoituksella. Rimoituksen alla on tuulensuojana bitulit-levy (kuva 67). Rakenteessa ei ole julkisivulevytyksen alla varsinaista tuuletusväliä, mutta rimoitus mahdollistaa ilman liikkumisen jossain määrin laudoituksen alla. Laudat on sahattu alareunasta ja jatkosten kohdilla tasaiseksi, eikä niitä ole viistetty ulospäin. Bitulit-levy on kiinnitetty hirsipintaan, joka on ollut aiemmin maalattuna keltamullalla (kuva 68). Lähtötietojen perusteella rakennus on ollut useita vuosia hirsipinnalla ennen laudoituksen asentamista.

- Julkisivun laudoitusta joudutaan todennäköisesti uusimaan hirsien korjausten yhteydessä. Laudoituksessa tulee huomioida rakenteen kosteustekninen toimivuus. Samalla on suositeltavaa arvioida tuulensuojana toimivan bitulit-levyn kunto ja toimivuus ja uusida se tarvittaessa.

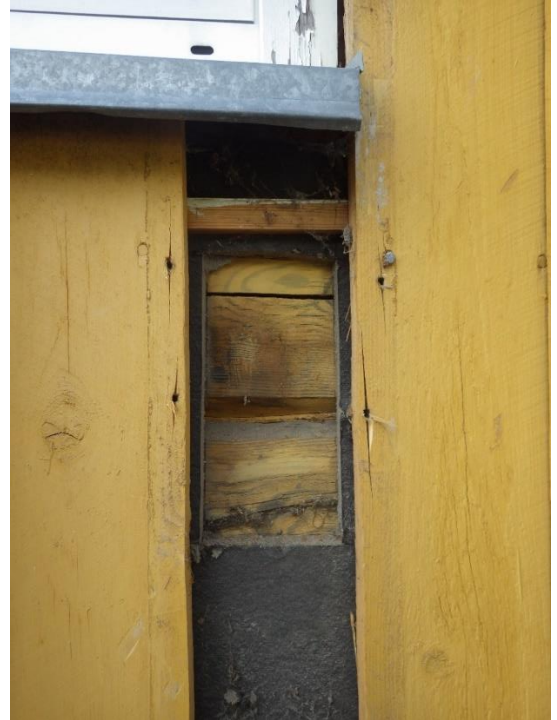
Kuva 68. Hirren pinnassa oli keltamul-tamaalia.

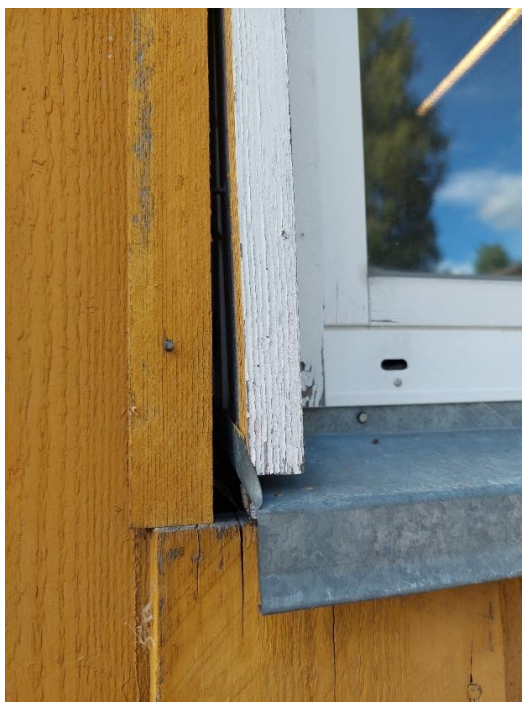
Ikkunoiden ympäröivät rakenteet olivat epätiiviitä, kaikissa maantasolta havainnoiduissa ikkunoissa epätiiviitä (kuva 69). Julkisivun laudoituksen maalikerros vaikutti hyvin ohuelle ja se oli hilseillyt ja kulunut laajalti. Erityisesti eteläseinustalla ja nurkkien koristepaneloinneista maali on paikoin kulunut pois ja laudoitus on harmaantunut (kuva 70). Julkisivun maalaus on todennäköisesti noin 35 vuotta vanha ja sen huoltomaalausväli on ylittynyt reilusti. Aistinvaraisesti arvioituna julkisivun pinnoite on vesiohenteista, orgaanista maalia. Laidoituksen jatkoskohdissa havaittiin paikoin lahoa. Myös etelä- ja pohjoispäätyjen följareiden yläosissa oli lahoa (tarkasteltu maantasosta, kuva 71). Myös laidoituksen alaosissa oli roiskeveden aiheuttamia vaurioita (kuva 72).

Kuva 69. Ikkunoiden ympäröivät rakenteet olivat epätiiviitä.

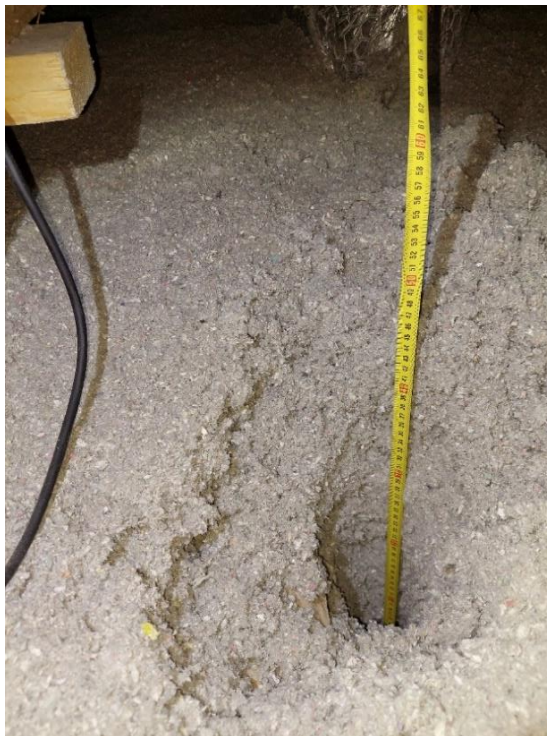
Yläpohjan eristys ja vesikatto on lähtötietojen mukaan uusittu 2000-luvun alussa. Yläpohjarakennetta tarkasteltiin yhdestä kohdasta, jossa selluvillaa oli noin 450 mm (kuva 74). Selluvillan alla oli todennäköisesti lastulevy. Yläpohjassa oli lämmintä ja tunkkaista. Osa rakennuksen päädyissä sijainneista

*Kuva 74. Yläpohjan eristeenä on selluvillaa.*

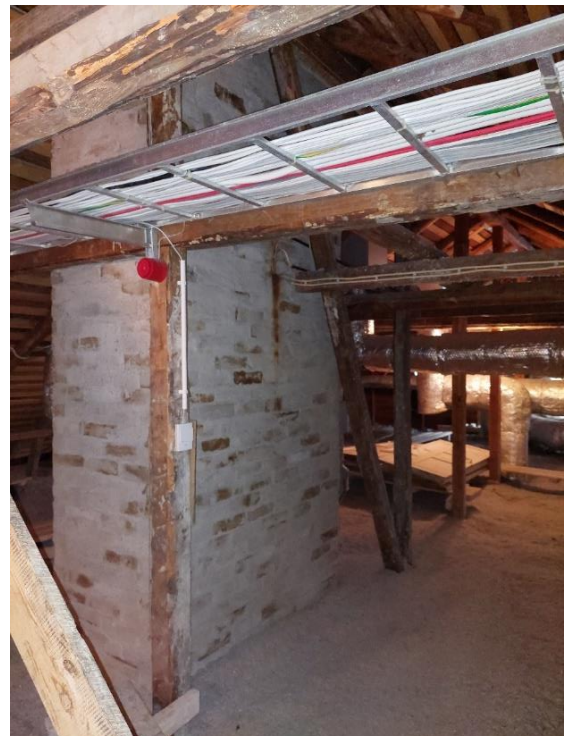
Vesikaton tuentaan oli tehty paikallisia muutoksia ja paikoin tuentaratkaisujen toimivuus oli epävarma (kuva 76). Vesikatolla ei käyty. Hormien ja seinien muurauksia on todennäköisesti tehty käyttäen kierrätettyjä tiiliä, koska osan tiilistä pinnalla oli nähtävissä ruskeaa värjäytymää ja pikisivelyä (75).

*Kuva 75. Hormien ja seinien muurauksia on todennäköisesti tehty kierrätystiilillä.*

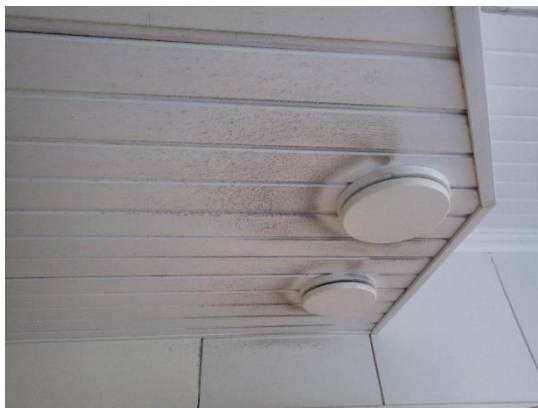
Useat tulo- ja poistoilmanvaihdon pääte-elimistä olivat likaisia (kuva 78–79), pistokoeluntuotoisesti merkkisavulla kokeiltaessa ei havaittu poikkeamia ilmavirtauksissa. Ilmanvaihtokanaviston puhtautta tai kuntoa ei tarkasteltu tutkimuksissa.

*Kuva 78. Tuloilmaventtiilien ympärillä oli runsaasti pölyä.*

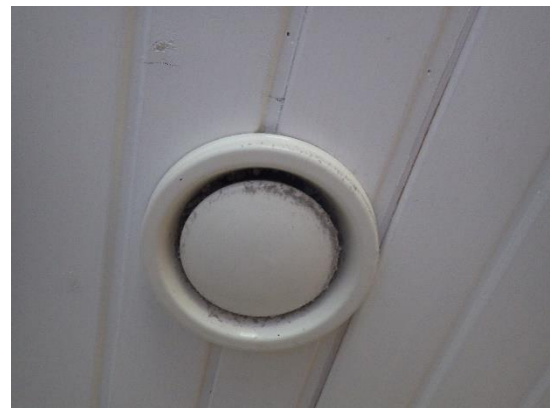
*Kuva 79. Poisto-ilmanvaihdon pääte-eliimiin oli kertynyt pölyä.*

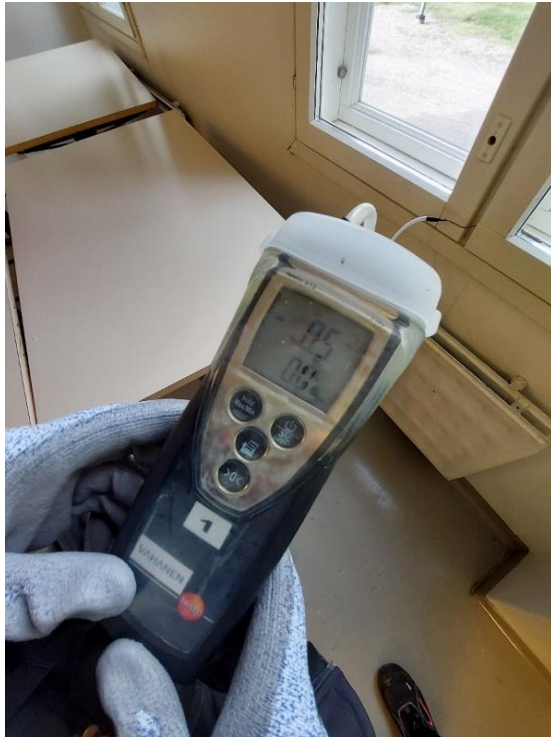
Kuva 82. Rakennuksen painesuhteet olivat tasapainossa hetkellisten paine-eromittausten mukaan. Mittaus 1. kerroksen keittiöstä.
