ERKYLÄNTIE 7, PATASTENMÄEN PUUKOULU

Asemakaavan muutos 10:19

ASEMAKAAVAN SELOSTUS

RAKENNE- JA KOSTEUSTEKNINEN KUNTOTUTKIMUS

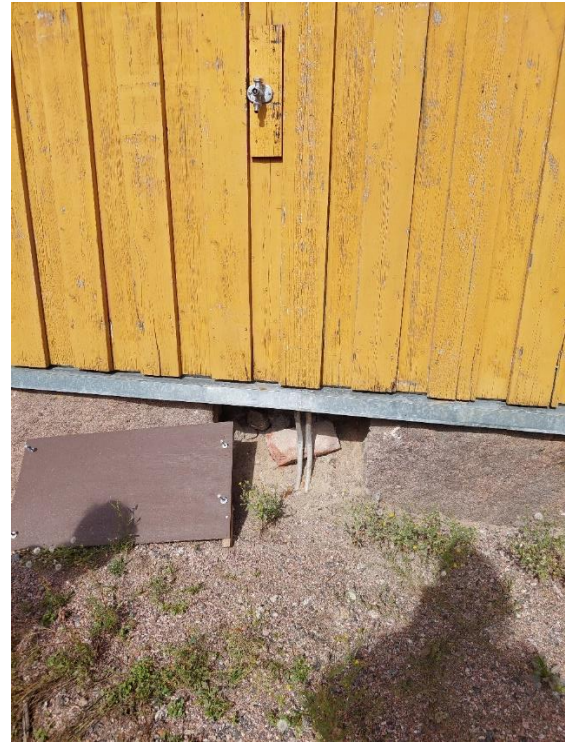
Luonnonkivisokkelissa havaittiin useissa kohdissa siirtymiä (kuva 25). Osassa perustusten siirtymistä vastaavissa kohdissa havaittiin alapohjassa painumia mm. tilat 115 ja 113. Lähtötietojen perusteella 1. kerroksen puurakenteinen alapohja on uusittu kahta tilaa lukuun ottamatta vuonna 1987. Tällöin myös wc-tilojen alapohja muutettiin betonirakenteiseksi, alapohjan tuuletusluukut on ummistettu tältä alueelta. Betonirakenteisen alapohjan alla havaittiin täyttönä hiekkaa ja sekalaista purkujätettä mm. tiiliä (kuva 26).

Kuva 26. WC- ja pesuhuonetilojen alueella on alapohja muutettu betonirakenteiseksi. Täyttönä on sekalaista purkujätettä, pääosin epäorgaanista purkujätettä kuten tiiltä ja laastia.

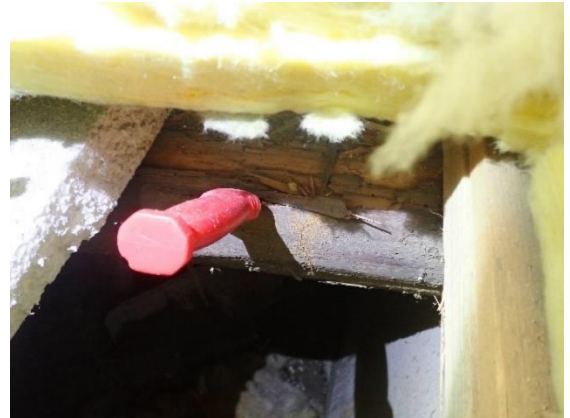
Alapohjan ryömintätilassa oli paljon sekalaista rakennusjätettä. Alapohjan palkkeissa havaittiin lahoa (kuvat 29–30). Rakenneavauksen kohdalla alapohjan palkin kosteus oli noin 15–18,6 p-% noin 2–3 cm syvyydellä. Mineraalivillan alapinnasta EPS-eristeen päältä otettiin materiaalinäyte M1 mikrobianalyysiin. Näytteessä ei todettu mikrobikasvustoa. Analyysitulokset on esitetty liitteessä 2. Näytteen tulos ei ole täysin vertailukelpoinen, koska näytemateriaalista on todennäköisesti ollut yhteys maapohjaan.

Kuva 30. Alapohjapalkki oli rakeneavauksen kohdalta pehmeä, puukon terä upposi puuhun kokonaan.

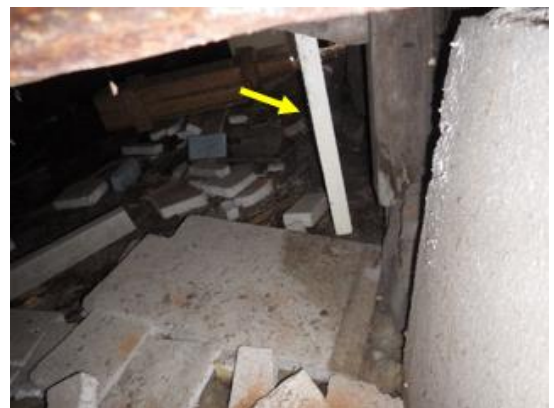
Vuoden 1987 suunnitelmien mukaan perustusten sisäpinnalle asennettiin yhteensä 50 mm paksu styrox-eriste (kuva 31). Havaintojen mukaan EPS eriste oli kauttaaltaan noin 200 mm irti perustuksista tai kaatunut. Ryömintätilassa oli paljon EPS-eristeen palasia ja sekalaista orgaanista ja epäorgaanista rakennusjätettä (kuva 32).

Kuva 32. Perustusten sisäpintaan asennetut EPS-eristeet olivat kaatuneet tai irti rakenteesta.

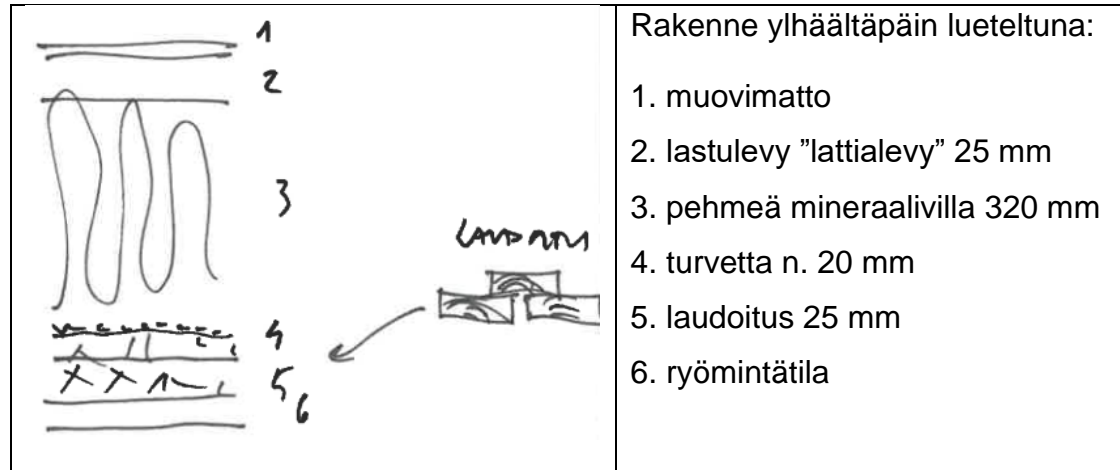
RA 4: Tilan 106 (siivouskomero) alapohja. Alapohjan havaittiin painuneen ja viettävän porrashuoneeseen päin. Rakenne ei vastannut 80-luvun korjaussuunnitelmaa, vaan oli seuraava:

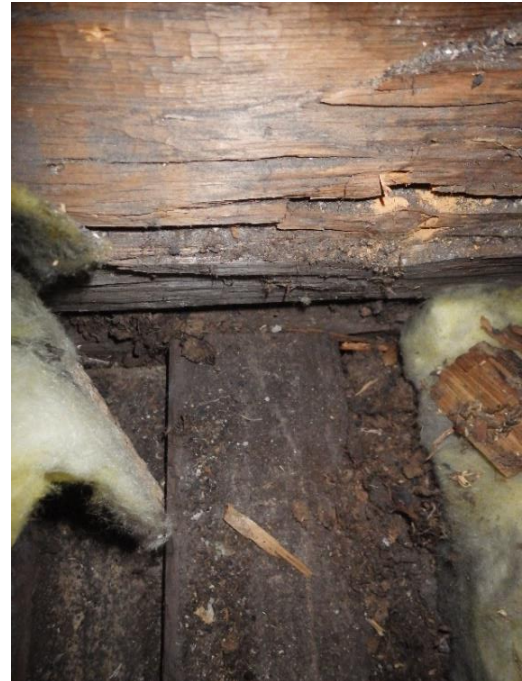
Avauksesta oli ilmavirta huonetilaan päin ja maakellarimaista hajua. Avauksen kohdalla olleessa lavaaarin viemäriputkessa ei havaittu jälkiä vesivuodoista. Rakenteessa ei havaittu muovia lastulevyn alla. Mineraalivillan alla oli ohut kerros turvetta. Eristeiden seassa oli hiiren jätöksiä. Eristeiden alapuolinen laudoitus oli tummunut ja pehmentynyt. Siivouskomeron ja keittiön välisen seinän alimmissa hirsissä oli lahoa, lattiatasossa hirsissä oli pintalahoja 10 mm syvyydelle. Hirsiseinän alaosan kosteus oli 19,8 p-% noin 2–3 cm syvyydellä ja aluslaudoituksen kosteus 20 p-%.

Kuva 38. Väliseinän hirsissä oli lahoa ja aluslaudoitus pehmennyt.

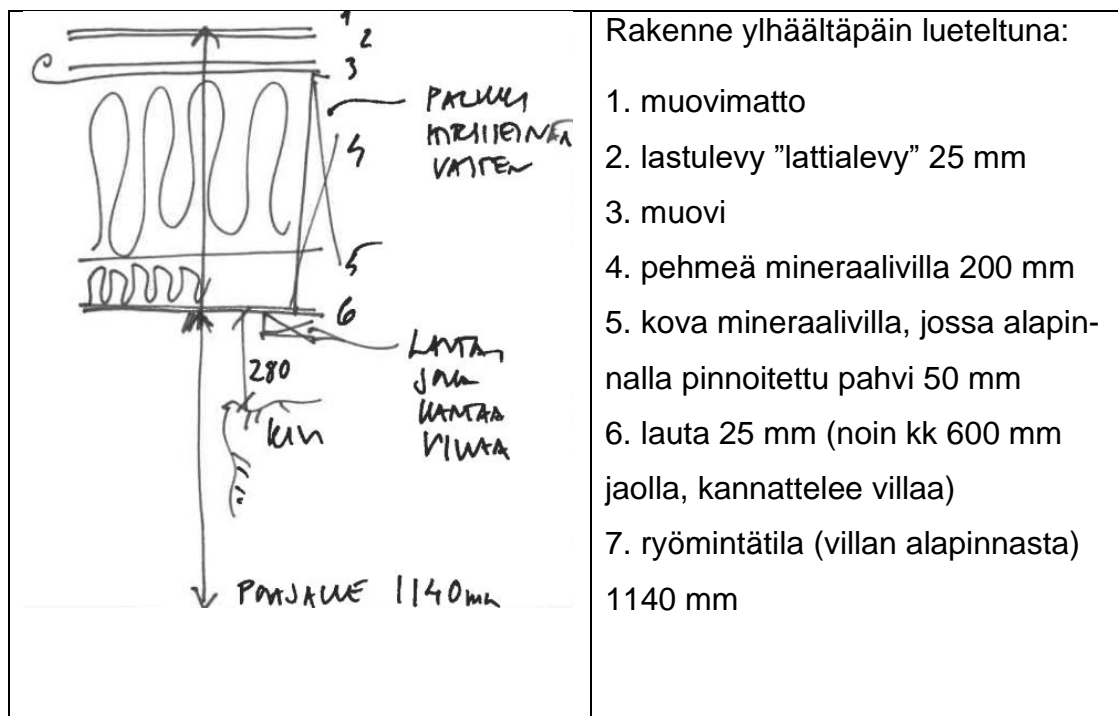
RA 5: Tila 113, lähtötietojen mukaan alapohjaa ei uusittu vuoden 1987 korjauksissa. Havaintojen mukaan alapohjaa oli kuitenkin uusittu, rakenne oli seuraava:

Rakenneavauksesta havaittiin voimakas ilmavirtaus huonetilaan ja maakellari- maista hajua. Tilan alapohjan havaittiin viettävän ulkoseinien suuntaan. Alapoh- jan ja ulkoseinän liittymässä oli rako, josta havaittiin merkkisavulla voimakas ilmavirtaus huonetilaan päin. Mineraalivillasta otetussa näytteessä M4 todettiin mikrobikasvua ja korkeita pitoisuuksia kosteusvaurioon viittaavia mikrobeja (kuva 39). Kovavillan alapinnassa kiinni olleeseen pinnoitettuun pahviin oli tii- vistynyt kosteutta (kuva 40). Ryömintätilan nurkassa maapohja oli n. 1 m syvyydellä mitattuna mineraalivillan alapinnasta eli noin 0,5 m alempana kuin piha-alueen maanpinnan taso. Ryömintätilan pohjalla oli runsaasti osin maatumutta puuta ja mahdollisesti turvetta.

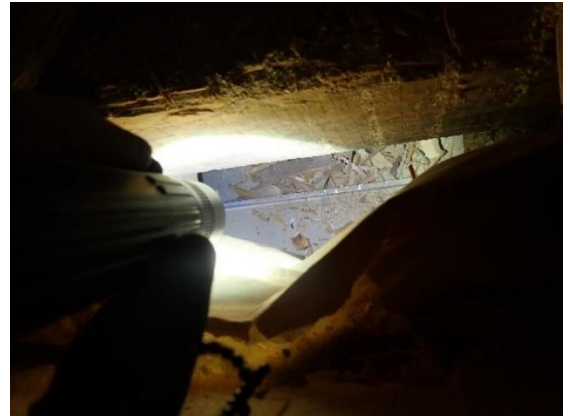
Kuva 53. Alakaton päälle oli pudonnut sekalaista materiaalia ja lahon näköistä puuta.

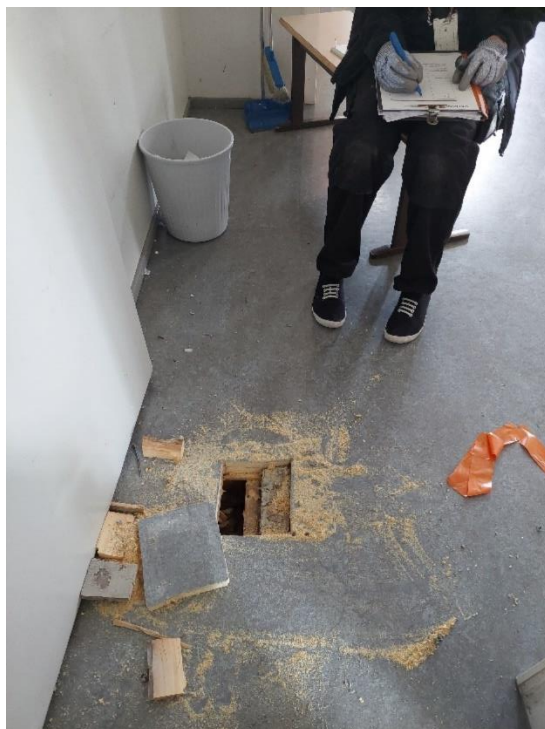
Välipohjassa oli avauksen kohdalla muutaman neliömetrin kokoinen painuma (kuvat 55 ja 56). Välipohjaa oli uusittu, mahdollisesti alakautta. Rakenteessa ei havaittu merkittäviä ilmavirtauksia tai hajuja.

Kuva 55. Avauksen kohdalla oli välipohjassa painuma.

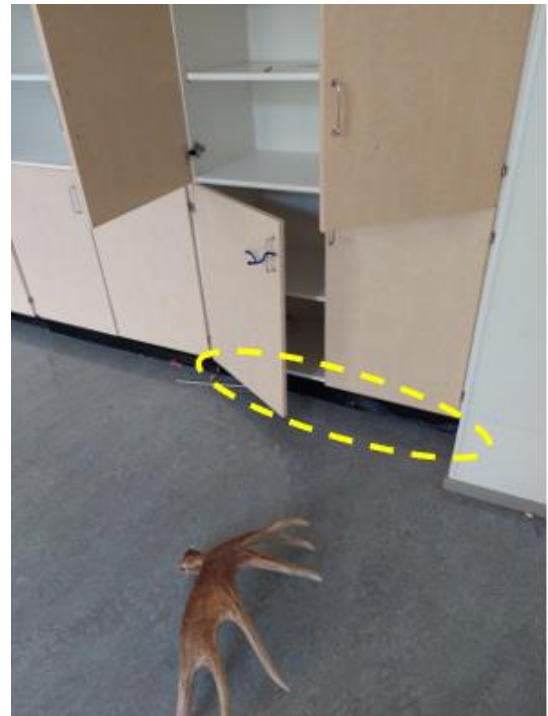
Kuva 58. Kaapin sokkelissa on kosteuden aiheuttamaa kupruilua, tila 201.

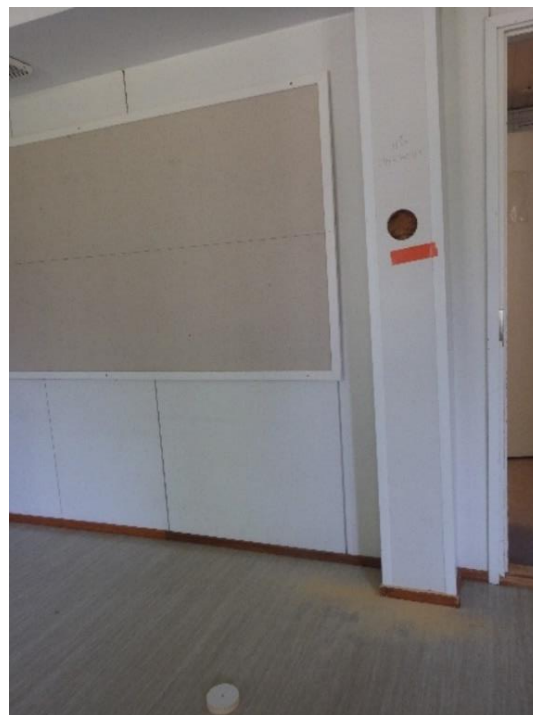
Tilasta 113 on purettu vanha väliseinä, josta on jätetty molemmille puolille noin 200 mm osat hirsiseinää. Välipohjan kannatus on korvattu liimapuupalkilla, joka tukeutui päistä hirsiseinään ja rakenne oli koteloitu. Kotelorakenteeseen tehtiin avaus 100 mm kuppiterällä (kuva 64). Aistinvaraisesti arvioiden palkkia kannatteleva seinä on kallistunut rakennuksen pohjoispäädyn suuntaan, jossa havaittiin myös perustuksissa siirtymä.

Kuva 64. Tilan 113 uusi välipohjapalkki tukeutuu vanhan väliseinän päättyyn. Seinä on kallistunut pohjoiseen päin.

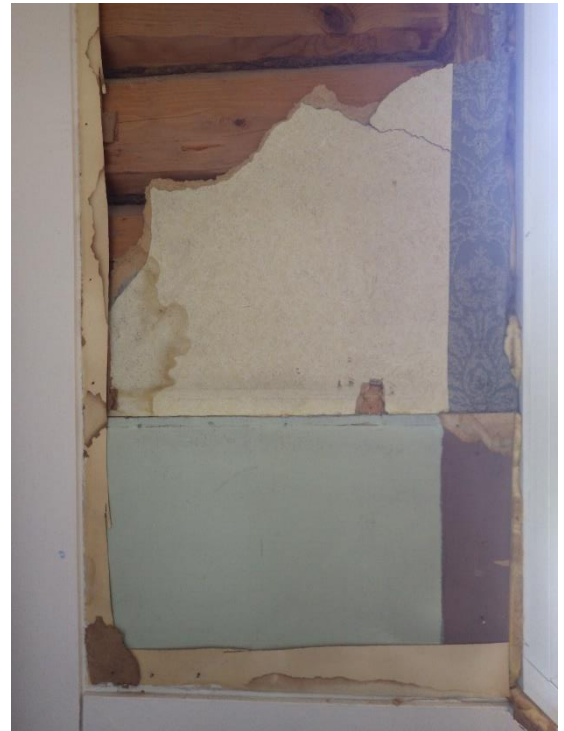
Rakenne oli vastaava kuin avauksessa RA6. Levytyksen alla olleissa tapettikerroksissa ja pahvissa sekä hirsissä oli vanhoja kosteusjälkiä. Rakenne oli aistinvaraisesti kuiva. Vesivuotoja on tullut mahdollisesti hirsien väleistä ja ikkunaliittymästä. Uuden, alkuperäistä pienemmän ikkunan karmit on tiivistetty uretaanivaahdolla vanhaan karmiin. Hirsien välien ja vanhan karmien tilkkeinä on pelvarivettä.

*Kuva 66. Levytyksen alla oli useita ta-
pettikerroksia, joissa oli vanhoja kos-
teusjälkiä.*

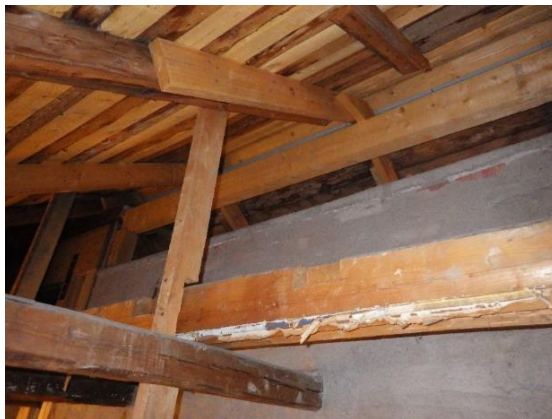
Vesikaton tuentaan oli tehty paikallisia muutoksia ja paikoin tuentaratkaisujen toimivuus oli epävarma (kuva 76). Vesikatolla ei käyty. Hormien ja seinien muurauksia on todennäköisesti tehty käyttäen kierrätettyä tiiliä, koska osan tiilistä pinnalla oli nähtävissä ruskeaa värjäytymää ja pikisivelyä (75).

Kuva 76. Vesikaton kannatukseen on tehty muutoksia.

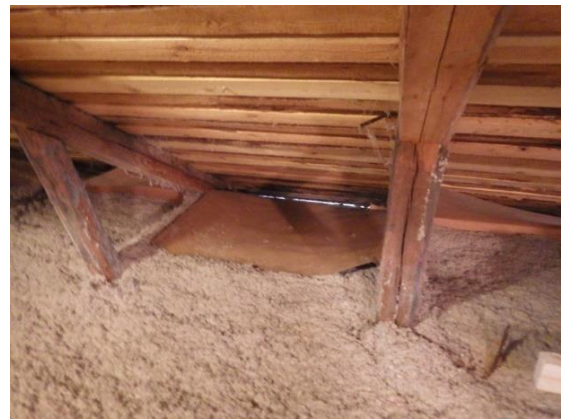
tuuletussäleiköistä oli ummistettu ja tuuletus oli estynyt puhallusselluvillan vuoksi räystäältä (kuva 77).

Kuva 77. Yläpohjan tuuletus on estynyt räystäältä.

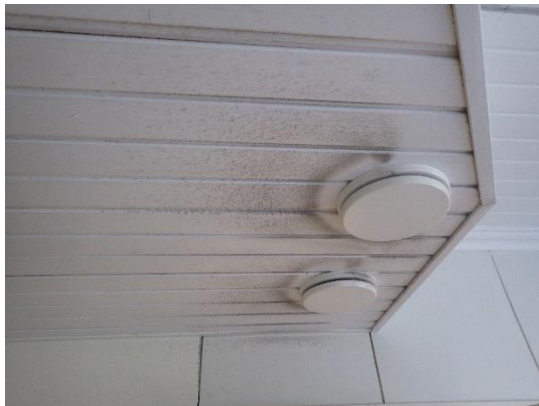
Useat tulo- ja poistoilmanvaihdon pääte-elimistä olivat likaisia (kuva 78–79), pistokoeluntuotoisesti merkkisavulla kokeiltaessa ei havaittu poikkeamia ilmavirtauksissa. Ilmanvaihtokanaviston puhtautta tai kuntoa ei tarkasteltu tutkimuksissa.

Kuva 78. Tuloilmaventtiilien ympärillä oli runsaasti pölyä.

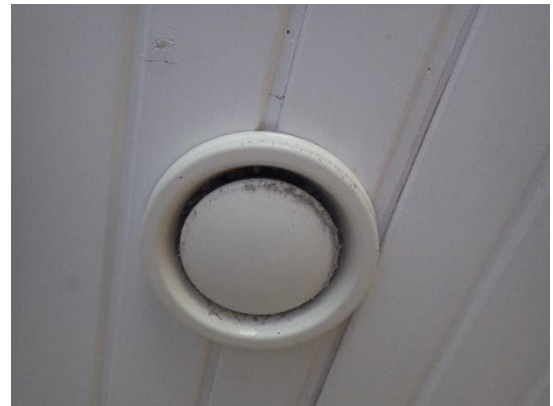
Kuva 79. Poisto-ilmanvaihdon pääte-eliimiin oli kertynyt pölyä.

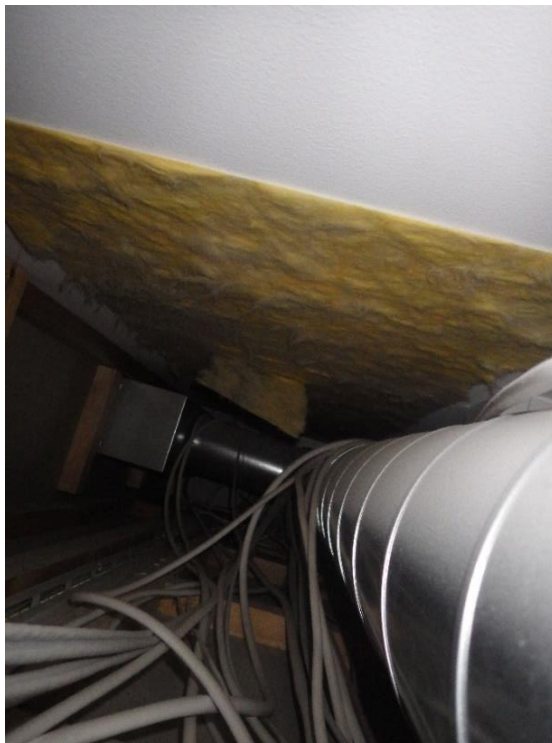
Kuva 80. Alakattotilassa on vanhoja akustiikkalevyjä, joista voi irrota kuituja.

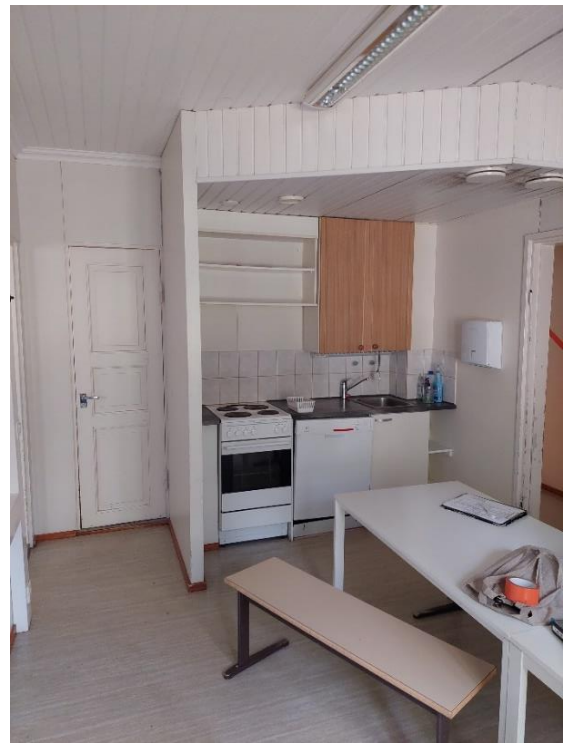
Tila 111 WC:n poistoilmanvaihto oli ohjattu käynnistymään/tehostumaan valokatkaisijasta. Ilmanvaihdon käynnistyminen aiheutti WC:n ja keittiön välille noin 6 Pa:n alipaineen (kuva 81). Ullakkotilaan on rakennettu ilmanvaihtokonehuone. Ilmanvaihtokoneen sisällä havaittiin runsaasti hyönteisiä. Koneen kondenssivesi ei ohjaudu kunnolla koneen alla olevaan kaivoon.

Kuva 81. 1. kerroksen keittiön yhteydessä olevan WC:n ilmanvaihto aiheutti alipainetta tiloihin.

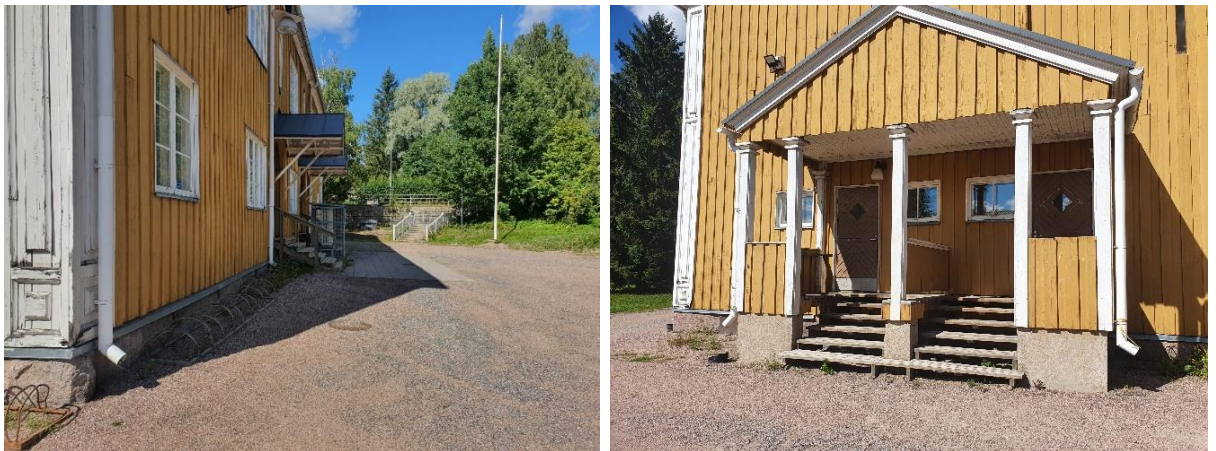
Säilyvän kiinteistön kattovedet ohjautuvat nykyisin osittain suoraan piha-alueelle (kuva 3). Alueen rakentamisen yhteydessä tulee säilyvän kiinteistön hulevesien hallintaa parantaa siten, ettei sen tontilta ohjaudu hulevesiä uusille kiinteistöille.

Kuva 3. Osa säilyvän kiinteistön kattovesistä ohjautuu nykyisin suoraan piha-alueelle

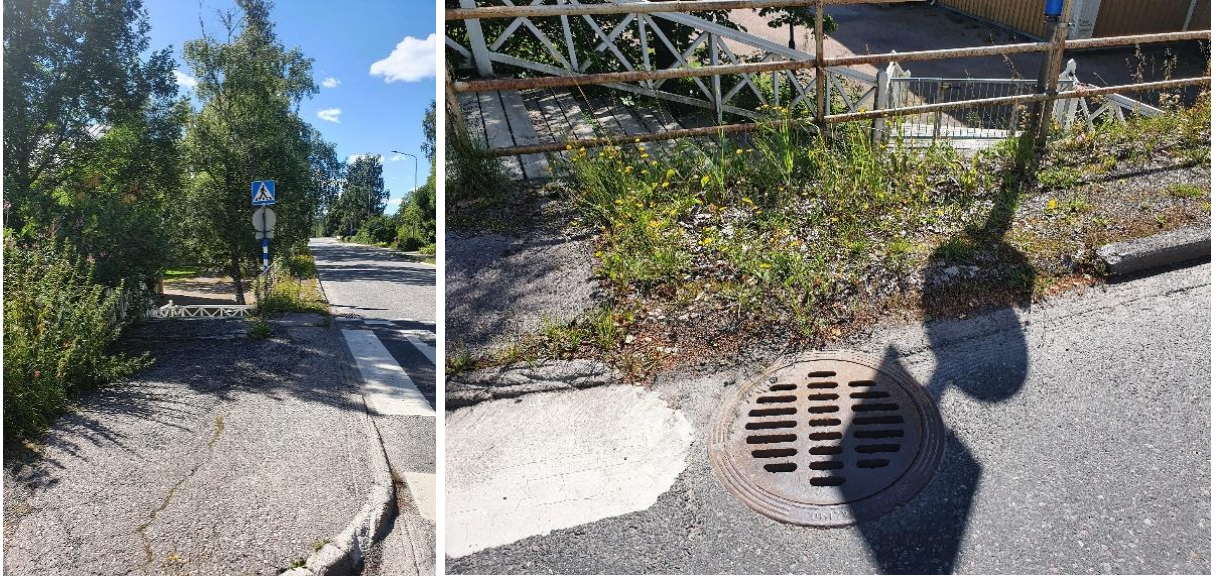
Kuva 6. Erkyläntielle muodostuu asemakaava-alueen kaakkoiskulman kohdalla notkopaikka, josta nykyisin hulevedet ohjautuvat Patastenmäen koulun kiinteistölle.

Alueen rakentamisen yhteydessä Erkyläntiellä reunakivetystä tulee korjata siten, että tulvareitti ei jatkossa ohjaudu Patastenmäen koulun asemakaava-alueelle (kuva 6). Nykytilanteessa Erkyläntieltä voi tulvatilanteesta ohjautua hulevesiä suunnittelualueelle noin 0,7 ha:n kokoiselta valuma-alueelta (kuva 1, valuma-alue 2).
