TUTKIMUSSELOSTUS

PATASTENMÄEN PUUKOULU

RAKENNE- JA KOSTEUSTEKNINEN KUNTOTUTKIMUS

1.11.2022

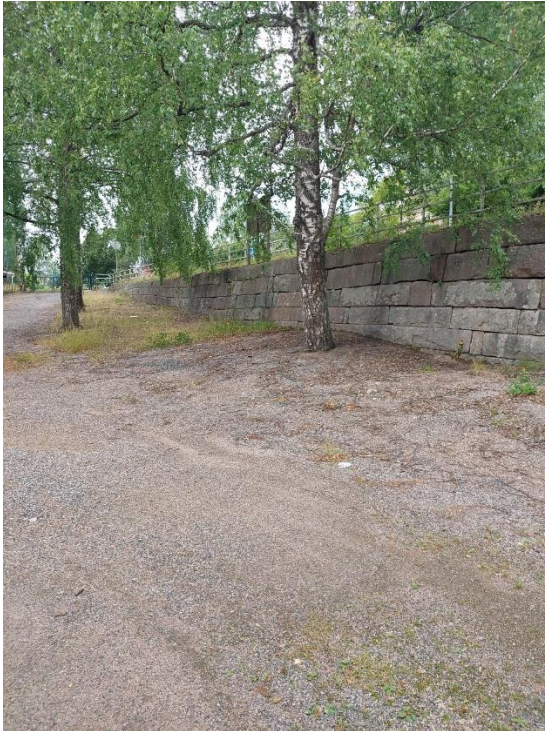
Kuva 9. Tontin pohjoispuolella on n. 2–3 m korkea muuri, jonka päällä kulkee Erkyläntie. *Kuva 10. Maanpinnan tasoa on nostettu tuuletusaukkojen tasolle.*

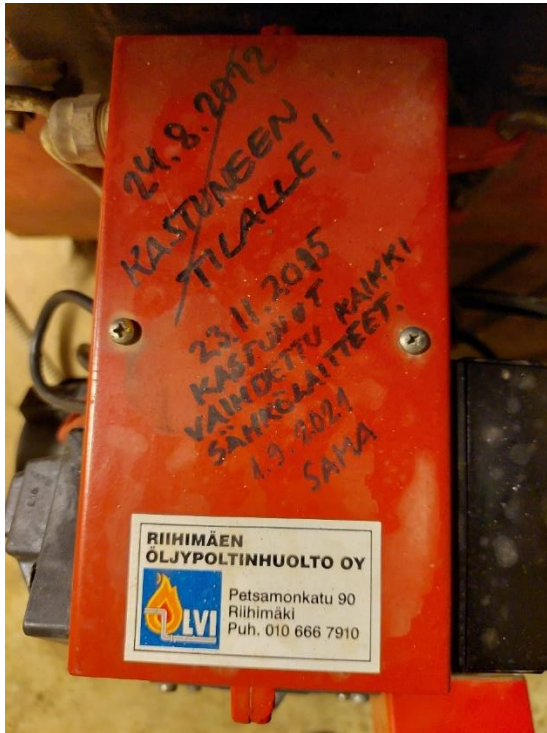
Lähtötietojen mukaan kellarin on aika ajoin noussut vettä. Ei ole tiedossa onko vettä noussut kellarin esimerkiksi rankkasateella. Öljykattilaan kirjattujen merkintöjen perusteella laitteistoja on jouduttu uusimaan kellarin kastumisen takia ainakin kolmena syksynä (kuva 20). Vettä on lähtötietojen mukaan noussut kellarin ainakin pannuhuoneesta olevasta (perusvesi)kaivosta. Kaivossa olevan veden pinnan taso oli käynnin aikaan noin lattian tasolla. Kaivon pumpun toiminnasta ei ollut saatavilla tietoja.

Kuva 20. Kellariin on noussut vettä useina vuosina syksyisin.

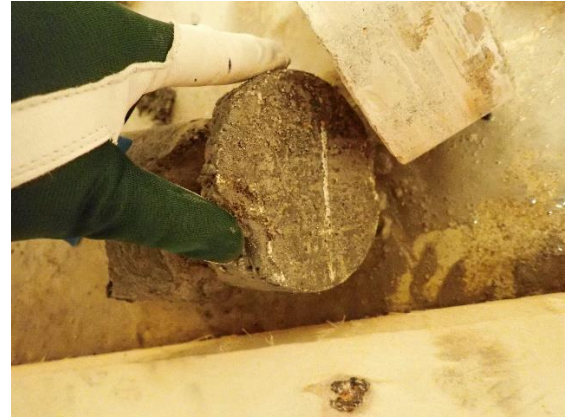
joskus tehty uusi valu, vanhan laatan pinnalla oli vanhoja maalikerroksia (kuva 23). Vanhassa laatasta oli voimakas öljynhaju.

Kuva 23. Vanhan betonilaatan päälle on tehty uusi valukerros. Vanha betonilaatta haisi voimakkaasti öljylle.

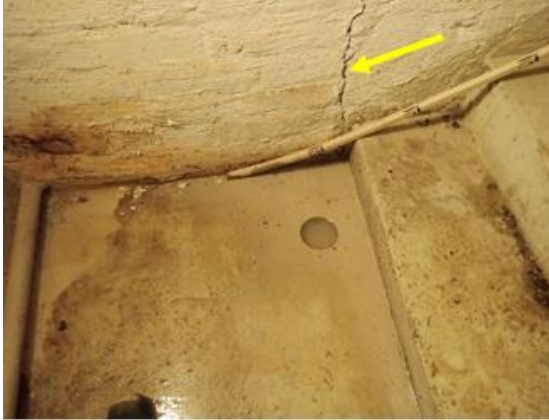
RA 8: Rakenneavaus alapohjaan porrashuoneen alatasanteella tila 001, rakenteesta ei ollut lähtötietoja. Rakenne oli seuraava:

1. harmaa maali
2. betoni 100–120 mm
3. hiekka/sora, luonnonmaa?

Kuva 24. Porausvedet eivät imeytyneet maaperään. Seinän pystysuuntainen halkeama (nuoli) on umpeen muuratun aukon kohdalla.

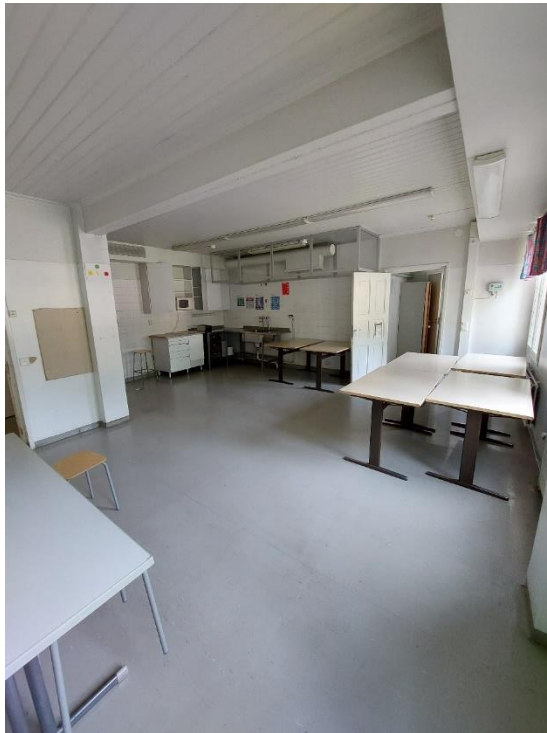
Kuva 27. Yleiskuva 1. kerroksen keittiöstä. Lattiapäällysteenä on muovimatto, tilassa on lattiakaivo.

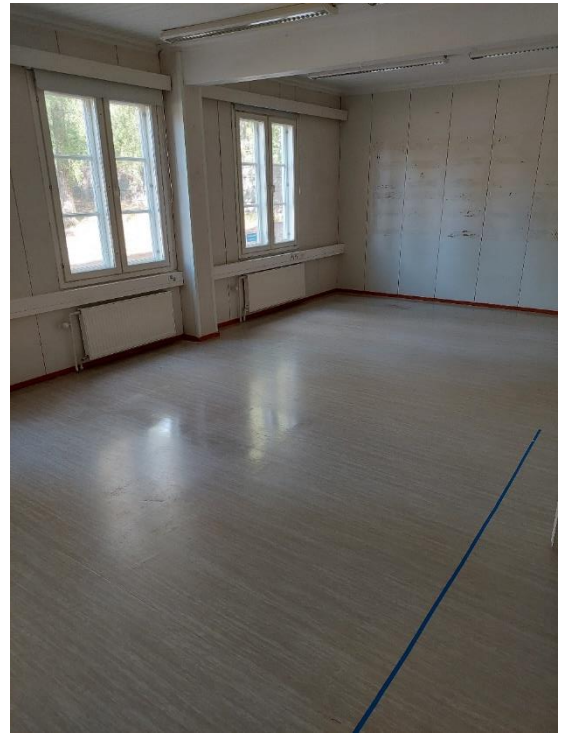
Kuva 28. Yleiskuva luokkahuoneesta 113.

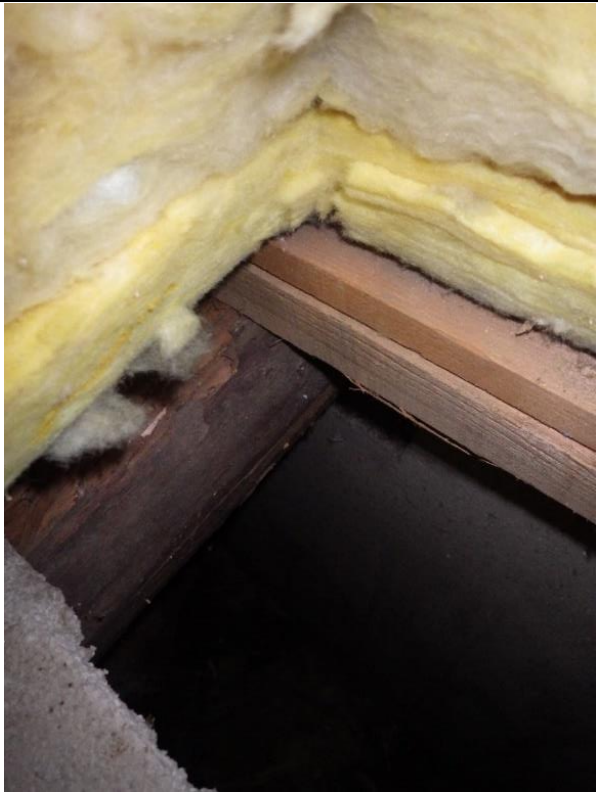
RA1: Rakenneavaus alapohjaan, tila 126. Lähtötietojen mukaan AP on uusittu 1987 rakennetyypin AP1 (kuva 7) mukaisesti. Tilassa (opettajanhuone) havaittiin tunkkaisuutta. Rakenne vastasi osin lähtötietoja, rakenne oli seuraava:

<p>Rakenne ylhäältäpäin lueteltuna:</p> <ol style="list-style-type: none">1. linoleum + liima2. muovimatto3. lastulevy "lattialevy" 25 mm4. muovi5. pehmeä mineraalivilla n. 200 mm6. kova mineraalivilla 50 mm7. lauta 25 mm ja 50 mm (25 mm lauta noin kk 600 mm jaolla, kantatelee villaa)8. EPS-eriste (palkin päällä ja sokkeleita vasten)9. puupalkki 120–150 mm10. ryömintätila n. 650 mm, maapohja
--	---

Lattiapäällysteenä olevan linoleumimaton päällä oleva paksu vaha hilseili. Linoleumissa oli voimakas, sille tyypillinen haju. Rakenneavauksesta oli selkeä ilmavirtaus huonetilaan päin ja kostea maakellarimainen haju, rakenne oli viileä. Mineraalivillassa oli tummentuneita kohtia, kovavillan alapinta oli kauttaaltaan tummunut. Kovavillan alla ollut EPS-eristeen palanen oli irti ja sen pinnalla oli kosteutta. Ryömintätilassa ei havaittu rakennesuunnitelmissa esitettyä maapohjan pinnalle asennettavaa muovia.

Alapohjan ryömintätilassa oli paljon sekalaista rakennusjätettä. Alapohjan palkkeissa havaittiin lahoa (kuvat 29–30). Rakenneavauksen kohdalla alapohjan palkin kosteus oli noin 15–18,6 p-% noin 2–3 cm syvyydellä. Mineraalivillan alapinnasta EPS-eristeen päältä otettiin materiaalinäyte M1 mikrobianalyysiin. Näytteessä ei todettu mikrobikasvustoa. Analyysitulokset on esitetty liitteessä 2. Näytteen tulos ei ole täysin vertailukelpoinen, koska näytemateriaalista on todennäköisesti ollut yhteys maapohjaan.

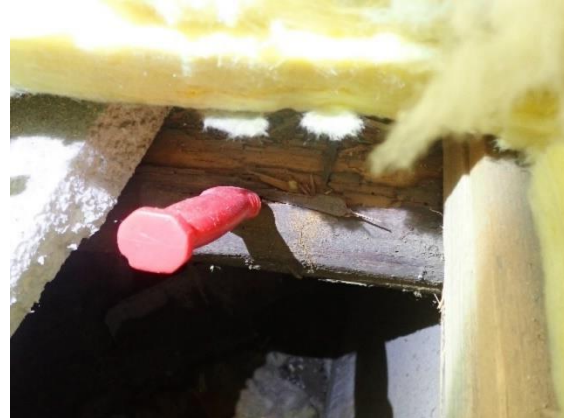
Kuva 30. Alapohjapalkki oli rakeneavauksen kohdalta pehmeä, puukon terä upposi puuhun kokonaan.

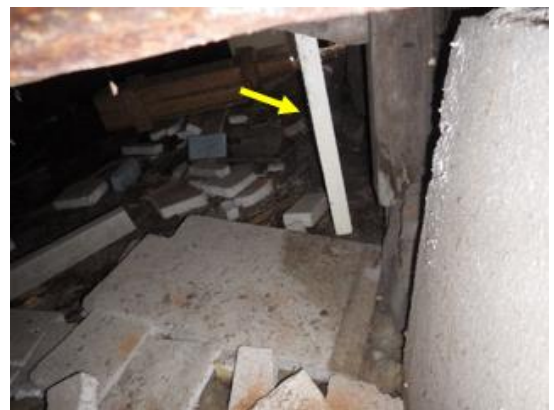
Vuoden 1987 suunnitelmien mukaan perustusten sisäpinnalle asennettiin yhteensä 50 mm paksu styrox-eriste (kuva 31). Havaintojen mukaan EPS eriste oli kauttaaltaan noin 200 mm irti perustuksista tai kaatunut. Ryömintätilassa oli paljon EPS-eristeen palasia ja sekalaista orgaanista ja epäorgaanista rakennusjätettä (kuva 32).

Kuva 32. Perustusten sisäpintaan asennetut EPS-eristeet olivat kaatuneet tai irti rakenteesta.

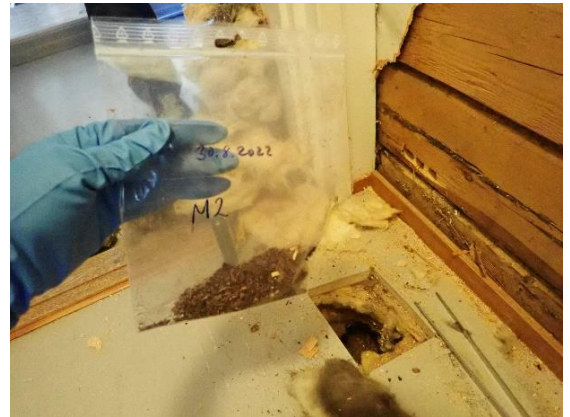
Rakenteesta havaittiin ilmavirta huonetilaan päin ja ajoittain maakellarimaista hajua. Mineraalivillassa oli tummentumaa, villakerrosten välissä oli runsaasti puupurua. Mineraalivillan alla oli noin 25 mm turvekerros (kuvat 33–34). Eristeiden alapuolinen laudoitus oli tummunut (kuva 35). Laudoitus ei ollut yhtenäinen ja eristeitä (turvetta) oli päässyt putoamaan raoista ryömintätilaan. Rakenteesta otettiin näytteet mineraalivillakerroksen keskeltä (M3) ja turpeesta (M2), molemmissa todettiin mikrobikasvua (kuva 36). Turpeessa todettiin korkeita pitoisuuksia kosteusvaurioon viittaavia. Myös mineraalivillan kosteusvaurioindikaattorimikrobien pitoisuus ylitti tason, jonka jälkeen materiaalissa voidaan katsoa esiintyvän mikrobikasvua.

Kuva 36. Rakenneavauksesta otettiin kaksi mikrobinäytettä. M2 turpeesta ja M3 mineraalivillasta. Molemmissa todettiin mikrobikasvua.

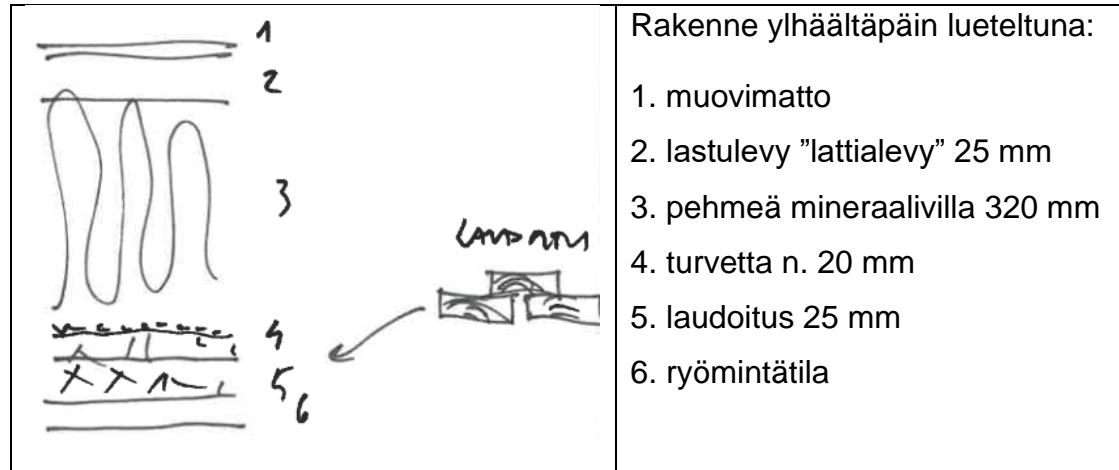
RA 4: Tilan 106 (siivouskomero) alapohja. Alapohjan havaittiin painuneen ja viettävän porrashuoneeseen päin. Rakenne ei vastannut 80-luvun korjaussuunnitelmaa, vaan oli seuraava:

Avauksesta oli ilmavirta huonetilaan päin ja maakellarimaista hajua. Avauksen kohdalla olleessa lavaaarin viemäriputkessa ei havaittu jälkiä vesivuodoista. Rakenteessa ei havaittu muovia lastulevyn alla. Mineraalivillan alla oli ohut kerros turvetta. Eristeiden seassa oli hiiren jätöksiä. Eristeiden alapuolinen laudoitus oli tummunut ja pehmentynyt. Siivouskomeron ja keittiön välisen seinän alimmissa hirsissä oli lahoa, lattiatasossa hirsissä oli pintalahoja 10 mm syvyydelle. Hirsiseinän alaosan kosteus oli 19,8 p-% noin 2–3 cm syvyydellä ja aluslaudoituksen kosteus 20 p-%.

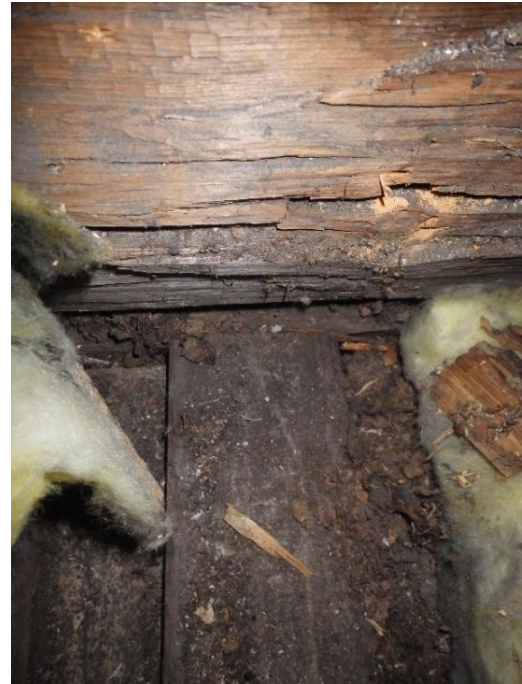
Kuva 38. Väliseinän hirsissä oli lahoa ja aluslaudoitus pehmennyt.

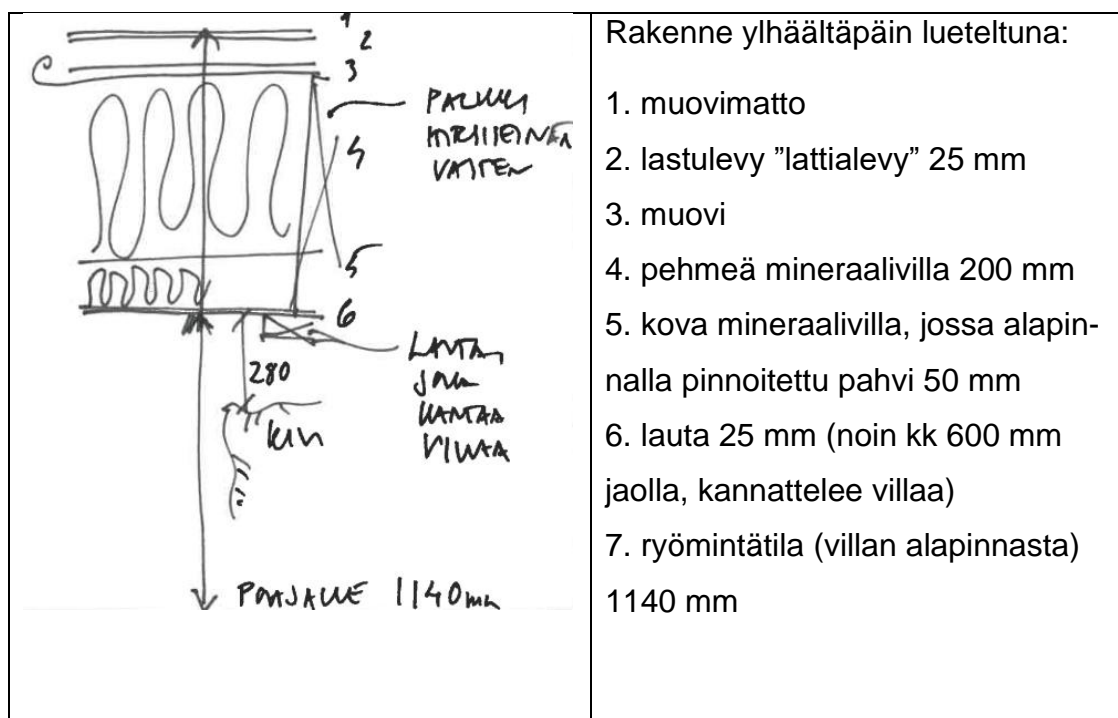
RA 5: Tila 113, lähtötietojen mukaan alapohjaa ei uusittu vuoden 1987 korjauksissa. Havaintojen mukaan alapohjaa oli kuitenkin uusittu, rakenne oli seuraava:

Rakenneavauksesta havaittiin voimakas ilmavirtaus huonetilaan ja maakellari- maista hajua. Tilan alapohjan havaittiin viettävän ulkoseinien suuntaan. Alapoh- jan ja ulkoseinän liittymässä oli rako, josta havaittiin merkkisavulla voimakas ilmavirtaus huonetilaan päin. Mineraalivillasta otetussa näytteessä M4 todettiin mikrobikasvua ja korkeita pitoisuuksia kosteusvaurioon viittaavia mikrobeja (kuva 39). Kovavillan alapinnassa kiinni olleeseen pinnoitettuun pahviin oli tii- vistynyt kosteutta (kuva 40). Ryömintätilan nurkassa maapohja oli n. 1 m syvyydellä mitattuna mineraalivillan alapinnasta eli noin 0,5 m alempana kuin piha-alueen maanpinnan taso. Ryömintätilan pohjalla oli runsaasti osin maatunutta puuta ja mahdollisesti turvetta.

Alapohjan kannatusta oli uusittu ja tarkastellussa kohdassa alapohjapalkit tu- keutuivat luonnonkiviperustukseen (kuva 43). Alkuperäisiä alapohjapalkkeja oli paikoin jäljellä ja niissä havaittiin lahoa. Alapohjan korjaussuunnitelman mu- kaan lahonneet palkit oli ollut tarkoitus uusia. Seinän ulkonurkassa havaittiin kosteusjälkiä ja alimmissa hirsissä oli lahoa. Hirsiseinän kosteus lattiata- son alapuolella oli 20,5 p-% ja lattiata- son yläpuolella 15,8 p-%. Uusitus- sa alapohjapal- kissa kosteus oli 17,7 p-% (kuva 42). Alapohjan ryömintätalassa on sekalaista rakennusjätettä (kuva 44).

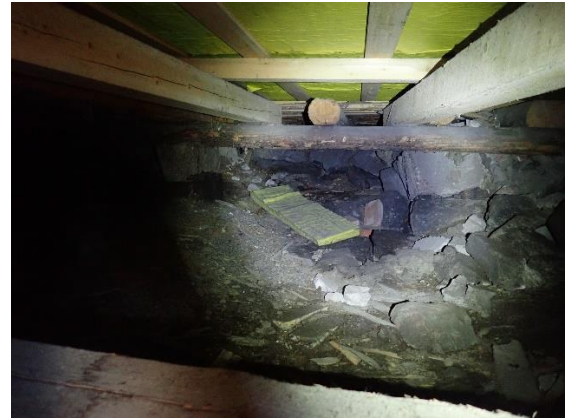
Kuva 44. Mineraalivillalevyjä oli joko pudottu tai jäänyt korjausten ajalta ryömintätilaan.

- Alapohja on suositeltavaa uusia kokonaisuudessaan kosteusteknisesti toimivaksi ja ilmatiiviiksi erillisten suunnitelmien mukaisesti. Samalla tulee uusia/ korjata lahovaurioituneet ulko- ja väliseinien ja alapohjan palakit.
- Ryömintätilassa olevat rakennusjätteet ja kaikki orgaaninen materiaali tulee poistaa. Ryömintätilan maapohjan lämmöneristystä ja kosteusteknistä toimintaa tulee parantaa erillisten suunnitelmien mukaan.

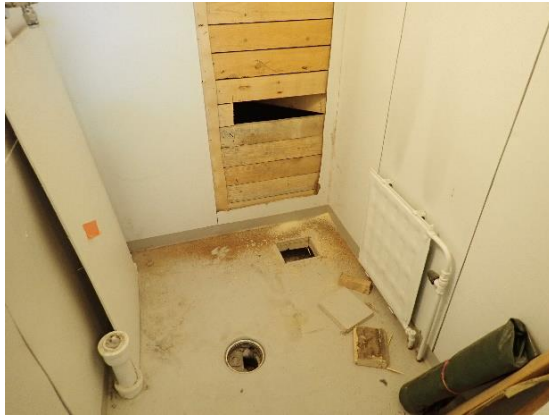
Tilaan 119 tehtiin rakenneavaukset alapohjaan ja takaseinän levytykseen (kuva 45). Alapohjan avauksesta oli ilmapvirtaus rakenteeseen päin, avauksessa ei havaittu poikkeavia hajuja (kuva 46). Alapohjan eristeenä oli turvetta n. 180–200 mm, avausta ei jatkettu. Varastotilan takaseinä oli levytetty umpeen. Seinän levytykseen tehtiin avaus, josta nähtiin vanhaan porrashuoneeseen (kuva 47). Käytöstä poistetussa porrashuoneessa oli runsaasti sekalaista purkujätettä.

Kuva 45. Varastoon tila 119 tehtiin avaus alapohjaan (RA7) ja seinän levytykseen (RA 8).

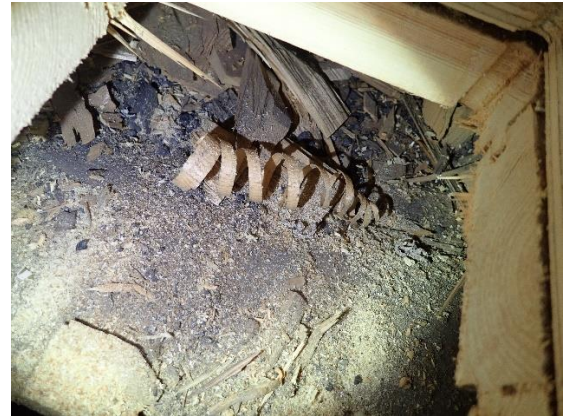
Kuva 46. Alapohjarakenteessa oli avauksen kohdalla turvetta.

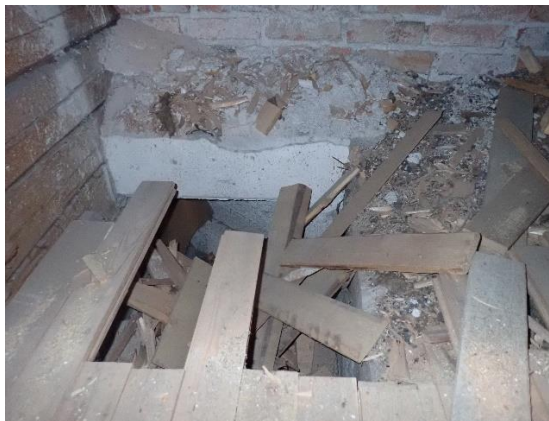
Kuva 47. Vanhassa käytöstä poistetussa kellariin johtavassa portaassa oli paljon purkujätettä.

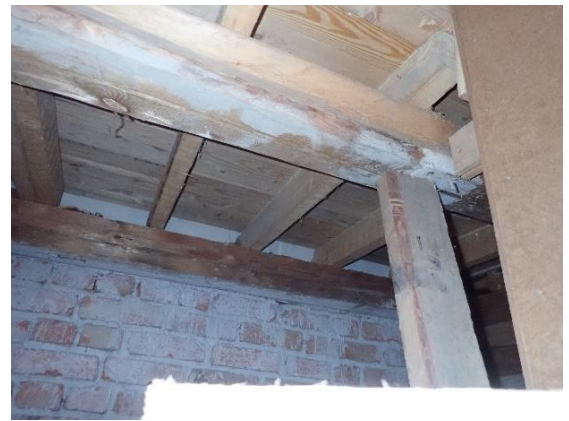
Kuva 48. Levytyksen takaa näkyi ylemmän kerroksen porrashuoneen lepotaso.

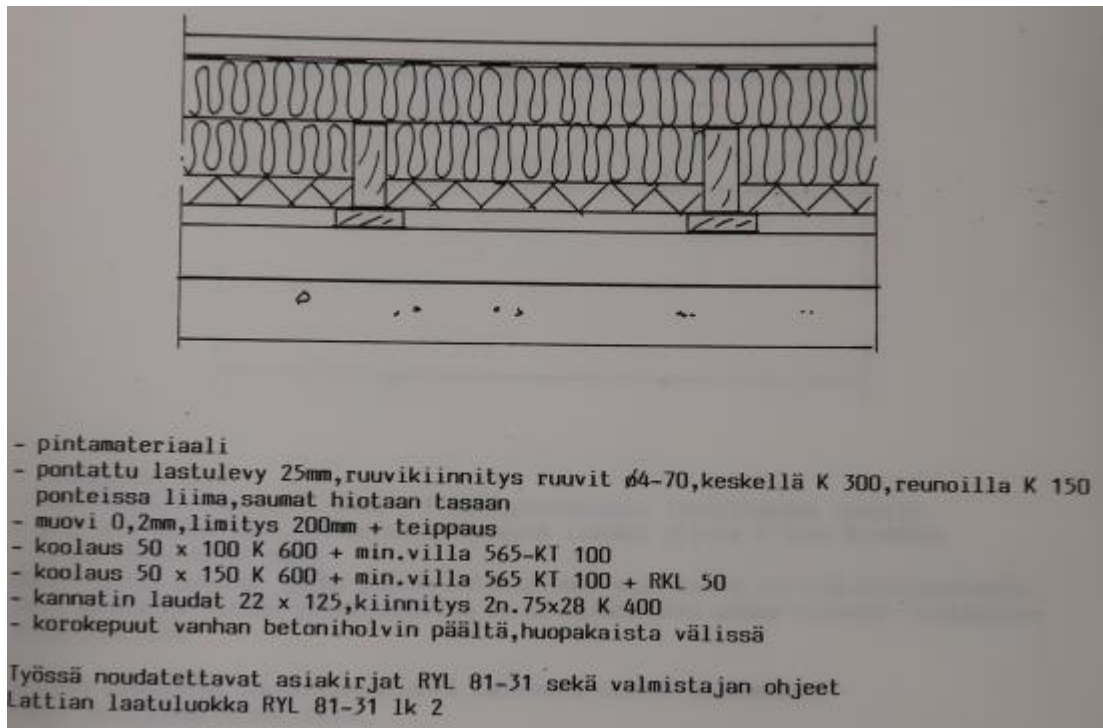
Kuva 49. Kellarin ja 1. kerroksen välisen välipohjan korjaussuunnitelma.

RA 2: Tila 120 eteishalli, välipohja. Lähtötietojen mukaan uusittu vuonna 1987, rakennetyypin AP2 mukaisesti (kuva 49). Todettu rakenne vastaa pääosin suunnitelmaa.

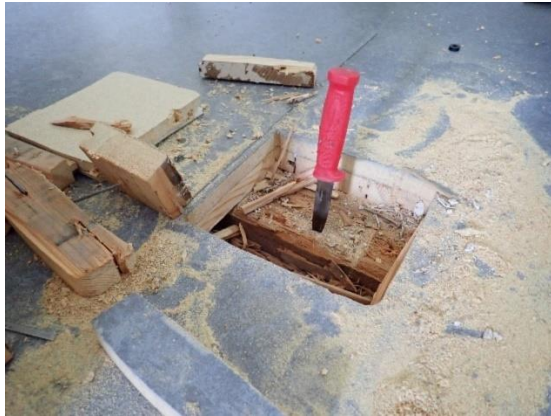
Tilan välipohja natisi paikoin, mutta siinä ei havaittu selkeitä painumia. Välipohjaa oli uusittu, korjaus mm. mineraalivillaeristeiden asennus on tehty mahdollisesti alakautta. Mineraalivillan ympärille oli kääritty paperi. Rakenteesta oli ilmavirtaus huonetilaan. Rakenne oli aistinvaraisesti kuiva. Välipohjan palkin yläpinnalla oli pintalaho noin 10 mm syvyydelle, hirren alapinnalla laho on todennäköisesti edennyt syvemmälle (kuvat 52–54) 1. kerroksen alakaton pinnalle oli pudonnut välipohjasta sekalaista materiaalia ja laholle vaikuttavaa puuta. Kaikkien mineraalivillaeristeiden alla/ympärillä ei ole paperia (kuva 54).

Kuva 52. Välipohjan kannatinpalkissa oli pintalahoa.

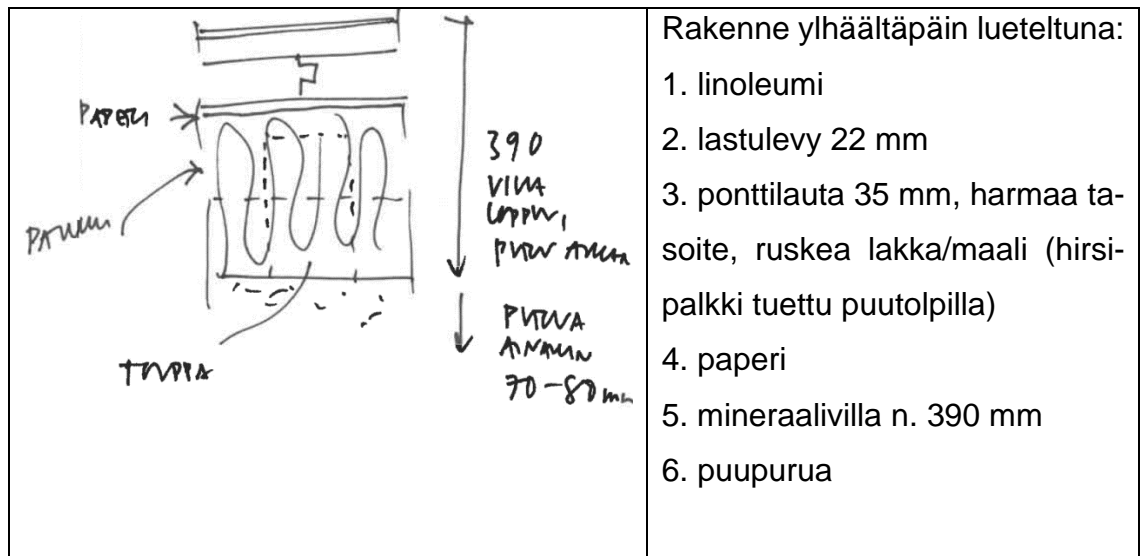
RA12: Tilan 209 välipohja. Rakenneavauksen kohdalla välipohja oli painunut. Rakenne oli seuraava:

Välipohjassa oli avauksen kohdalla muutaman neliömetrin kokoinen painuma (kuvat 55 ja 56). Välipohjaa oli uusittu, mahdollisesti alakautta. Rakenteessa ei havaittu merkittäviä ilmavirtauksia tai hajuja.

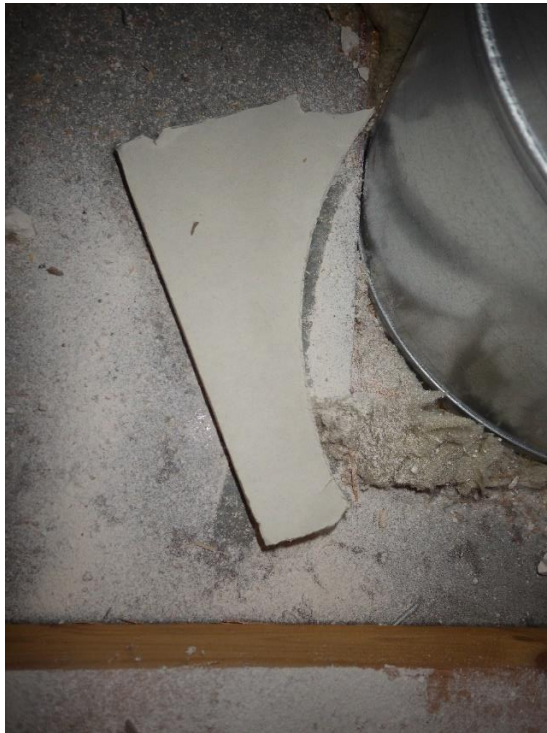
Kuva 59. IV-hormin läpivienti on tilkitty mineraalivillalla, tila 205.

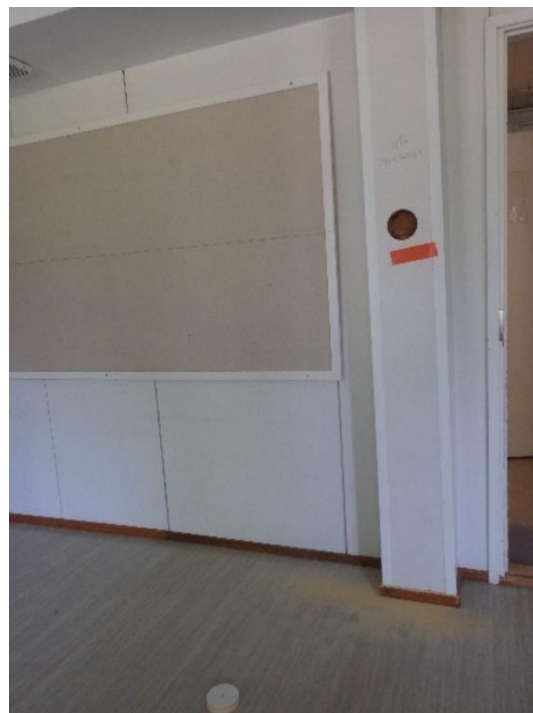
Tilasta 113 on purettu vanha väliseinä, josta on jätetty molemmille puolille noin 200 mm osat hirsiseinää. Välipohjan kannatus on korvattu liimapuupalkilla, joka tukeutui päistä hirsiseinään ja rakenne oli koteloitu. Kotelorakenteeseen tehtiin avaus 100 mm kuppiterällä (kuva 64). Aistinvaraisesti arvioiden palkkia kannatteleva seinä on kallistunut rakennuksen pohjoispäädyn suuntaan, jossa havaittiin myös perustuksissa siirtymä.

Kuva 64. Tilan 113 uusi välipohjapalkki tukeutuu vanhan väliseinän päättyyn. Seinä on kallistunut pohjoiseen päin.

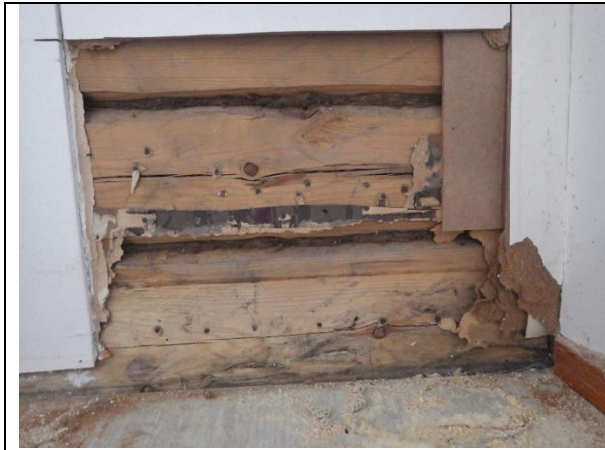
RA6: 1. kerroksen tilan 113 ulkoseinärakenne oli seuraava.

Rakenneavaus tehtiin tilan ulkonurkkaa. Rakenteessa ei havaittu lisälämmöneristystä. Ilmeisesti 60-luvulla sisäpinnalle lisättyjen kovalevyjen alla oli useita vanhoja tapetti- ja pahvikerroksia. Kovalevyjen saumoissa oli pahvikais-tat. Kokonaisuutena ulkoseinien sisäpinta on suhteellisen ilmatiivis. Kuitenkin kovalevy loppuu noin 3 cm korkeudelle lattiapinnasta ja jalkalistan takana lattian ja ulkoseinän liittymä on täysin auki. Rakenteessa havaittiin kosteusjälkiä ja lat-tiatason yläpuolella olevan hirressä oli pintalahoja. Hirsiseinän kosteus lattiatason yläpuolella oli 15,8 p-%.

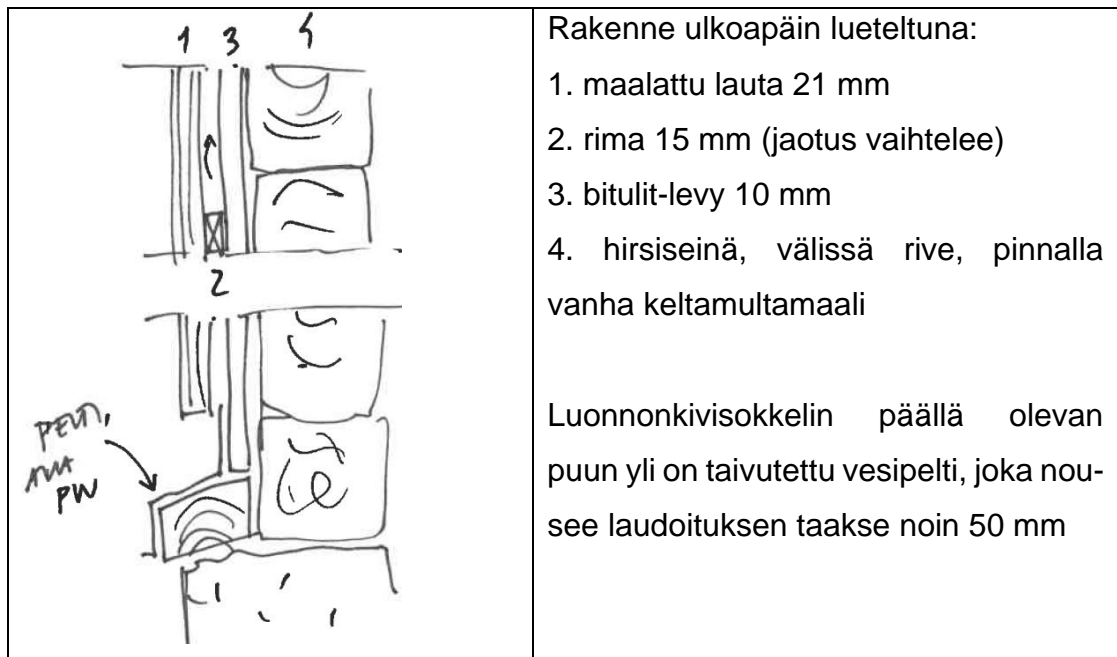
RA10: Länsipuolen julkisivun laudoituksen avaus, rakenne oli seuraava:

Sahapintainen laudoitus on kiinnitetty julkisivuun 15 mm rimoituksella. Rimoituksen alla on tuulensuojana bituliit-levy (kuva 67). Rakenteessa ei ole julkisivulevytyksen alla varsinaista tuuletusväliä, mutta rimoitus mahdollistaa ilman liikkumisen jossain määrin laudoituksen alla. Laudat on sahattu alareunasta ja jatkosten kohdilla tasaiseksi, eikä niitä ole viistetty ulospäin. Bituliit-levy on kiinnitetty hirsipintaan, joka on ollut aiemmin maalattuna keltamullalla (kuva 68). Lähtötietojen perusteella rakennus on ollut useita vuosia hirsipinnalla ennen laudoituksen asentamista.

- Julkisivun laudoitusta joudutaan todennäköisesti uusimaan hirsien korjausten yhteydessä. Laudoituksessa tulee huomioida rakenteen kosteustekninen toimivuus. Samalla on suositeltavaa arvioida tuulensuojana toimivan bitulit-levyn kunto ja toimivuus ja uusia se tarvittaessa.

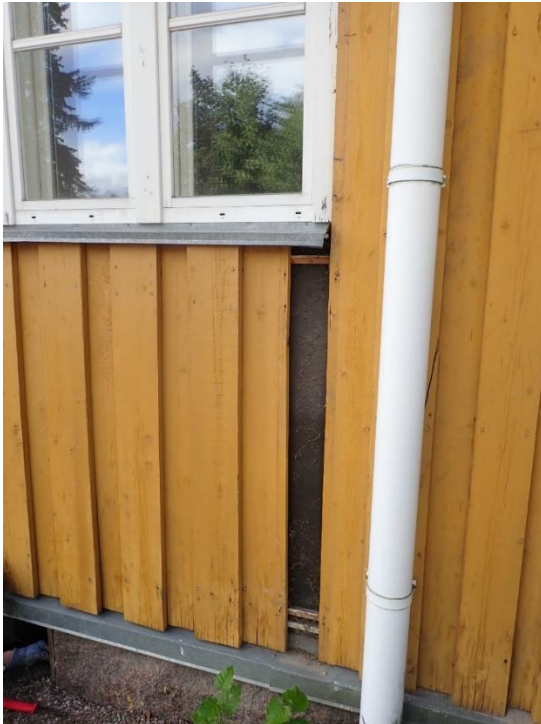
Kuva 67. Ulkoseinän tuulensuojana on bitulit-levy.

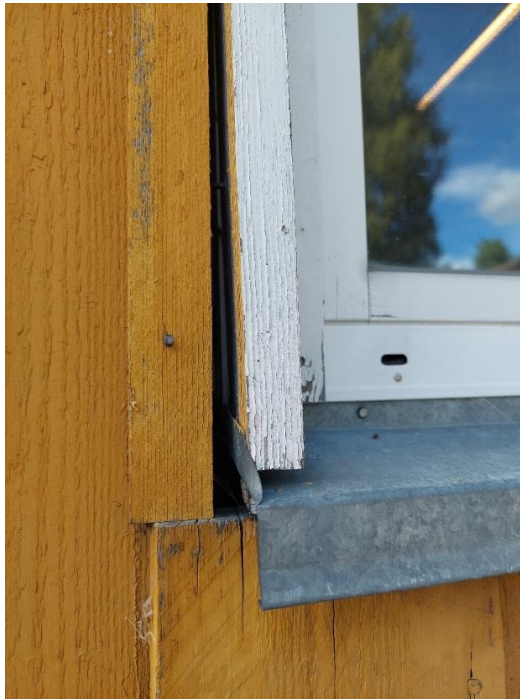
Ikkunoiden ympäröivät rakenteet olivat epätiivitä, kaikissa maantasolta havainnoiduissa ikkunoissa epätiivitä (kuva 69). Julkisivun laudoituksen maalikerros vaikutti hyvin ohuelle ja se oli hilseillyt ja kulunut laajalti. Erityisesti eteläseinustalla ja nurkkien koristepaneloinneista maali on paikoin kulunut pois ja laudoitus on harmaantunut (kuva 70). Julkisivun maalaus on todennäköisesti noin 35 vuotta vanha ja sen huoltomaalausväli on ylittynyt reilusti. Aistinvaraisesti arvioiduna julkisivun pinnoite on vesiohenteista, orgaanista maalia. Laudoituksen jatkoskohdissa havaittiin paikoin lahoa. Myös etelä- ja pohjoispäätyjen följareiden yläosissa oli lahoa (tarkasteltu maantasosta, kuva 71). Myös laudoituksen alaosissa oli roiskeveden aiheuttamia vaurioita (kuva 72).

Kuva 69. Ikkunoiden ympäröivät rakenteet olivat epätiivitä.

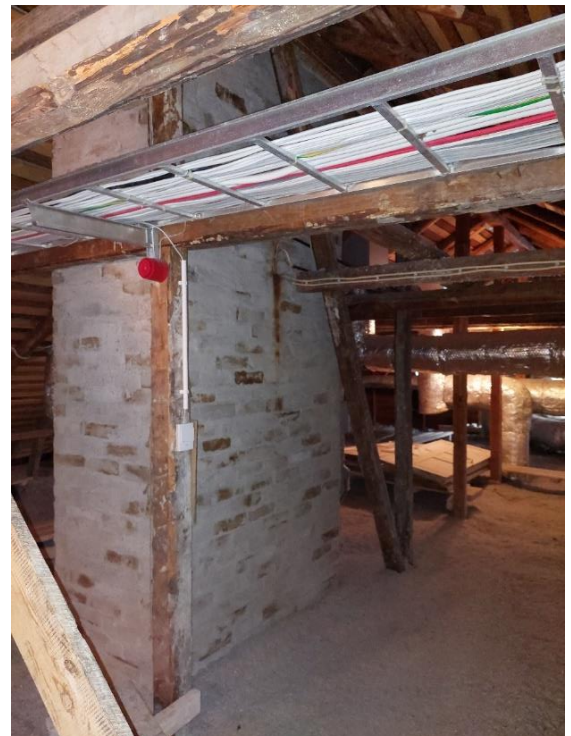
Vesikaton tuentaan oli tehty paikallisia muutoksia ja paikoin tuentaratkaisujen toimivuus oli epävarma (kuva 76). Vesikatolla ei käyty. Hormien ja seinien muurauksia on todennäköisesti tehty käyttäen kierrätettyä tiiliä, koska osan tiilistä pinnalla oli nähtävissä ruskeaa värjäytymää ja pikisivelyä (75).

Kuva 75. Hormien ja seinien muurauksia on todennäköisesti tehty kierrätystiilillä.

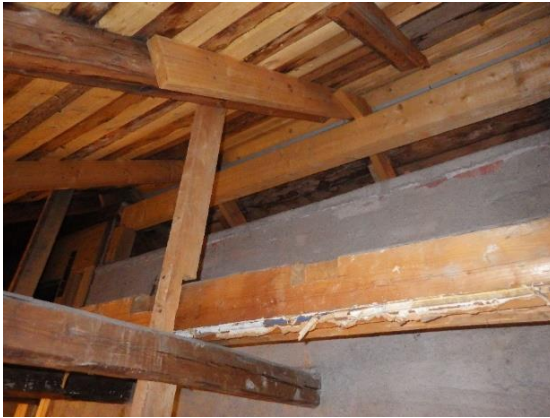
Kuva 76. Vesikaton kannatukseen on tehty muutoksia.

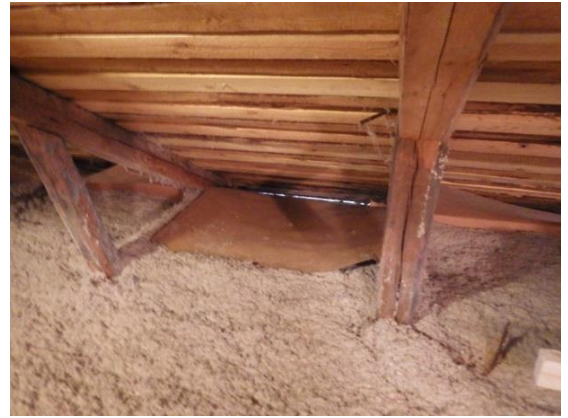
tuuletussäleiköistä oli ummistettu ja tuuletus oli estynyt puhallusselluvillan vuoksi räystäältä (kuva 77).

Kuva 77. Yläpohjan tuuletus on estynyt räystäältä.
