## ERKYLÄNTIE 7, PATASTENMÄEN PUUKOULU

Asemakaavan muutos 10:19

### ASEMAKAAVAN SELOSTUS

RAKENNE- JA KOSTEUSTEKNINEN KUNTOTUTKIMUS

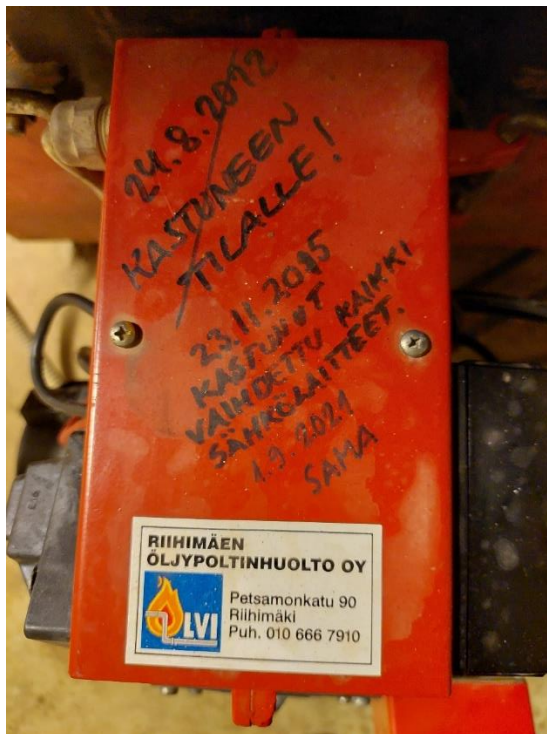
Lähtötietojen mukaan kellarin on aika ajoin noussut vettä. Ei ole tiedossa onko vettä noussut kellarin esimerkiksi rankkasateella. Öljykattilaan kirjattujen merkintöjen perusteella laitteistoja on jouduttu uusimaan kellarin kastumisen takia ainakin kolmena syksynä (kuva 20). Vettä on lähtötietojen mukaan noussut kellarin ainakin pannuhuoneesta olevasta (perusvesi)kaivosta. Kaivossa olevan veden pinnan taso oli käynnin aikaan noin lattian tasolla. Kaivon pumpun toiminnasta ei ollut saatavilla tietoja.

Kuva 20. Kellariin on noussut vettä useina vuosina syksyisin.

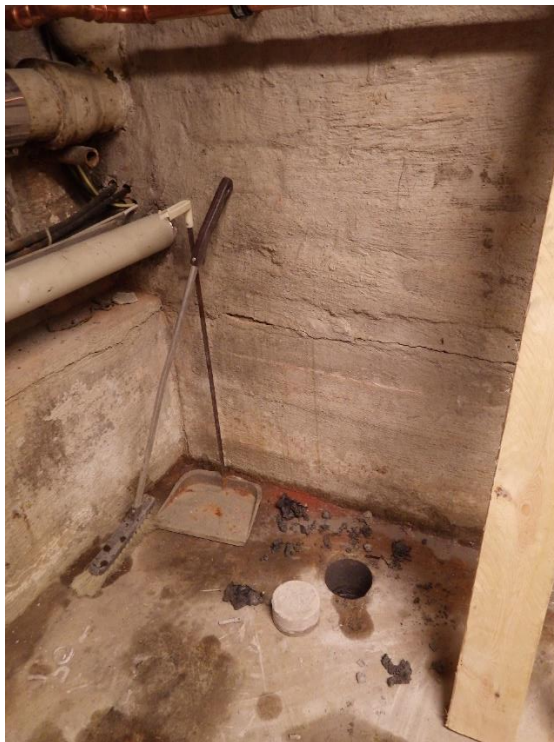
Timanttiporauksessa käytetty vesi ei imeytynyt porauskohdasta maaperään. Reiästä ei noussut vettä alapohjan tason yläpuolelle, mutta todennäköisesti maaperä on lähes vedellä kyllästynyt (kuva 22). Betonilaatan alla oli vedeneristeenä paksu, tukikudoksellinen bitumisively. Vanhan betonilaatan päälle on

*Kuva 22. Pannuhuoneen (tila 002) alapohjaan tehty rakenneavaus RA9. Rakenteessa oli vedeneristeenä tukikudoksellinen bitumisively.*

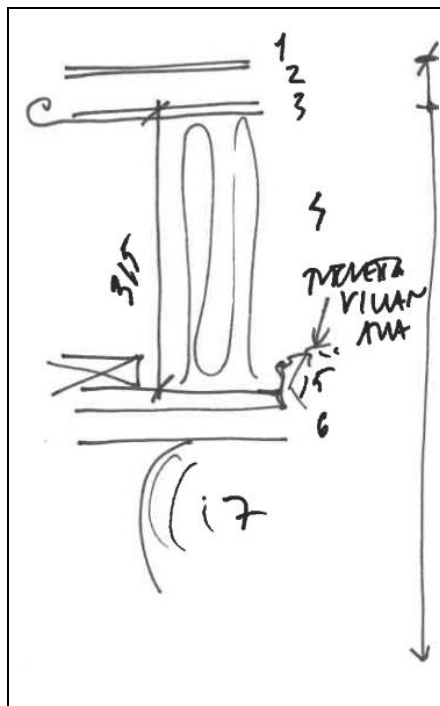
**RA 3:** Käytävän, tilan 110 alapohja. Alapohja oli kallistunut porrashuoneeseen päin ja väliseinän levytykset olivat taipuneet sisäänpäin. Lähtötietojen mukaan alapohja oli uusittu. Rakenne oli seuraava:

1. linoleum + liima
2. muovimatto
3. lastulevy ”lattialevy” 25 mm
4. muovi
5. pehmeä mineraalivilla 200 mm
6. kova mineraalivilla 50 mm
7. turvetta n. 25 mm
8. laudoitus 25 mm ja 50 mm
9. hirsipalkki 120–150 mm
10. ryömintätila n. 650 mm
11. maapohja

Rakenteesta havaittiin ilmavirta huonetilaan päin ja ajoittain maakellarimaista hajua. Mineraalivillassa oli tummentumaa, villakerrosten välissä oli runsaasti puupurua. Mineraalivillan alla oli noin 25 mm turvekerros (kuvat 33–34). Eristeiden alapuolinen laudoitus oli tummunut (kuva 35). Laidoitus ei ollut yhtenäinen ja eristeitä (turvetta) oli päässyt putoamaan raoista ryömintätilaan. Rakenteesta otettiin näytteet mineraalivillakerroksen keskeltä (M3) ja turpeesta (M2), molemmissa todettiin mikrobikasvua (kuva 36). Turpeessa todettiin korkeita pitoisuuksia kosteusvaurioon viittaavia. Myös mineraalivillan kosteusvaurioindikaattorimikrobien pitoisuus ylitti tason, jonka jälkeen materiaalissa voidaan katsoa esiintyvän mikrobikasvua.

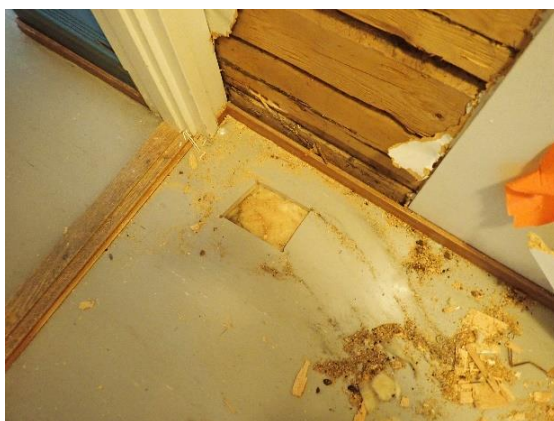
Kuva 33. Alapohjan eristeenä oli mineraalivillaa.

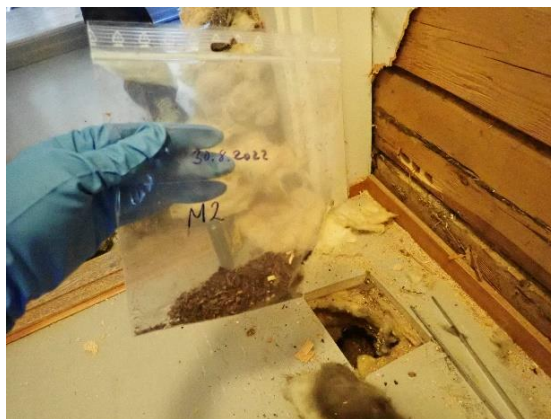
Kuva 36. Rakenneavauksesta otettiin kaksi mikrobiinäytettä. M2 turpeesta ja M3 mineraalivillasta. Molemmissa todettiin mikrobikasvua.

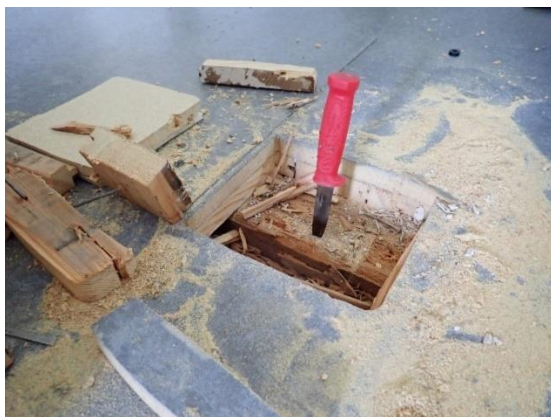
*Kuva 52. Välipohjan kannatinpalkissa oli pintalahoa.*

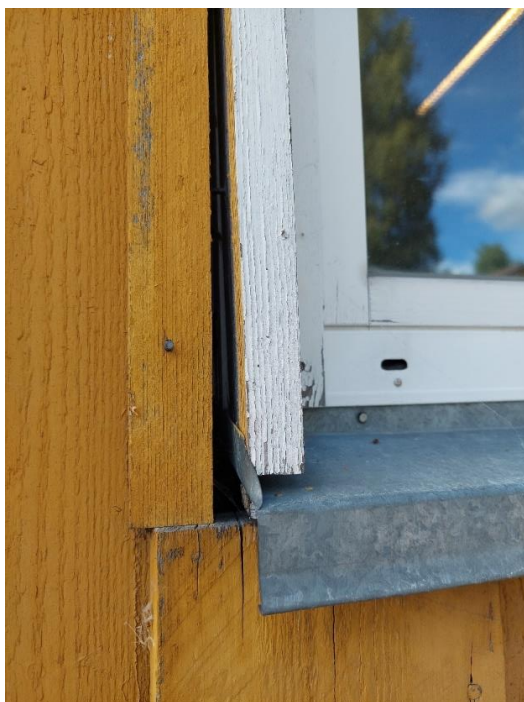
Ikkunoiden ympäröivät rakenteet olivat epätiiviitä, kaikissa maantasolta havainnoiduissa ikkunoissa epätiiviitä (kuva 69). Julkisivun laudoituksen maalikerros vaikutti hyvin ohuelle ja se oli hilseillyt ja kulunut laajalti. Erityisesti eteläseinustalla ja nurkkien koristepaneloinneista maali on paikoin kulunut pois ja laudoitus on harmaantunut (kuva 70). Julkisivun maalaus on todennäköisesti noin 35 vuotta vanha ja sen huoltomaalausväli on ylittynyt reilusti. Aistinvaraisesti arvioituna julkisivun pinnoite on vesiohenteista, orgaanista maalia. Laidoituksen jatkoskohdissa havaittiin paikoin lahoa. Myös etelä- ja pohjoispäätyjen följareiden yläosissa oli lahoa (tarkasteltu maantasosta, kuva 71). Myös laidoituksen alaosissa oli roiskeveden aiheuttamia vaurioita (kuva 72).

Kuva 69. Ikkunoiden ympäröivät rakenteet olivat epätiiväitä.

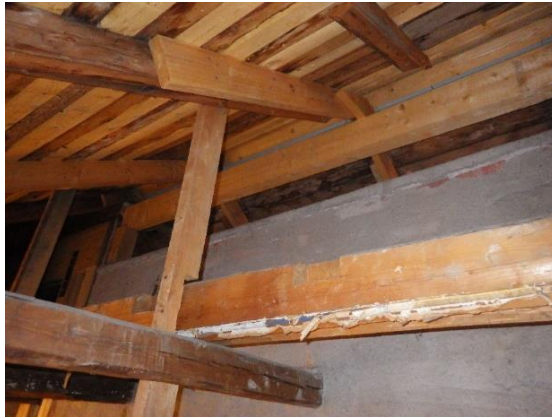
Vesikaton tuentaan oli tehty paikallisia muutoksia ja paikoin tuentaratkaisujen toimivuus oli epävarma (kuva 76). Vesikatolla ei käyty. Hormien ja seinien muurauksia on todennäköisesti tehty käyttäen kierrätettyjä tiiliä, koska osan tiilistä pinnalla oli nähtävissä ruskeaa värjäytymää ja pikisivelyä (75).

Kuva 76. Vesikaton kannatukseen on tehty muutoksia.

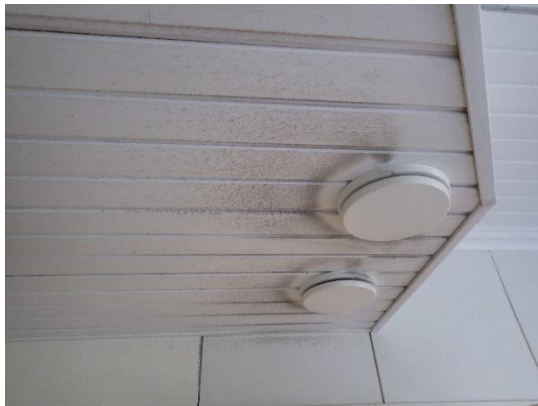
Useat tulo- ja poistoilmanvaihdon pääte-elimistä olivat likaisia (kuva 78–79), pistokoeluntuotoisesti merkkisavulla kokeiltaessa ei havaittu poikkeamia ilmavirtauksissa. Ilmanvaihtokanaviston puhtautta tai kuntoa ei tarkasteltu tutkimuksissa.

*Kuva 78. Tuloilmaventtiilien ympärillä oli runsaasti pölyä.*

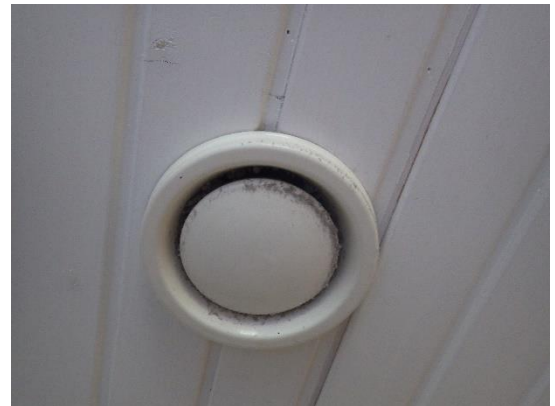
*Kuva 79. Poisto-ilmanvaihdon pääte-eliimiin oli kertynyt pölyä.*

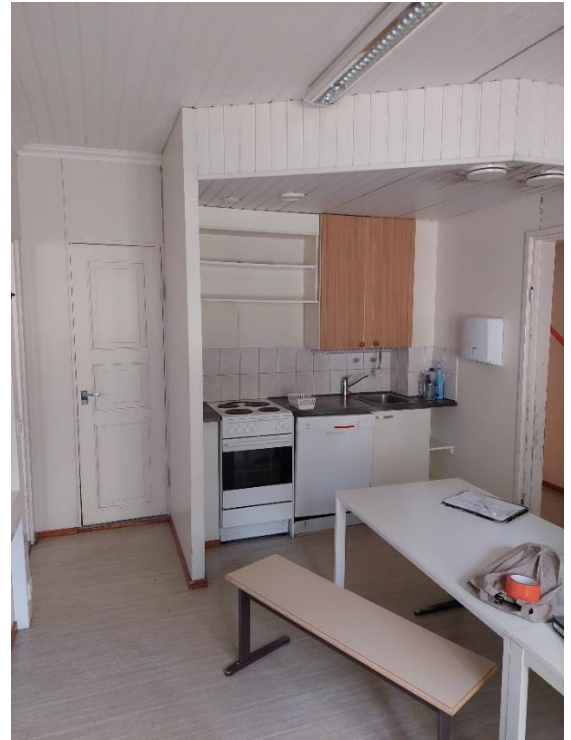
Tila 111 WC:n poistoilmanvaihto oli ohjattu käynnistymään/tehostumaan valokatkaisijasta. Ilmanvaihdon käynnistyminen aiheutti WC:n ja keittiön välille noin 6 Pa:n alipaineen (kuva 81). Ullakkotilaan on rakennettu ilmanvaihtokonehuone. Ilmanvaihtokoneen sisällä havaittiin runsaasti hyönteisiä. Koneen kondenssivesi ei ohjautu kunnolla koneen alla olevaan kaivoon.

*Kuva 81. 1. kerroksen keittiön yhteydessä olevan WC:n ilmanvaihto aiheutti alipainetta tiloihin.*
