Vantaanjoen ja Helsingin seudun
vesiensuojeluyhdistys ry

Hajajätevesineuvontaa Riihimäellä 2013

Johdanto

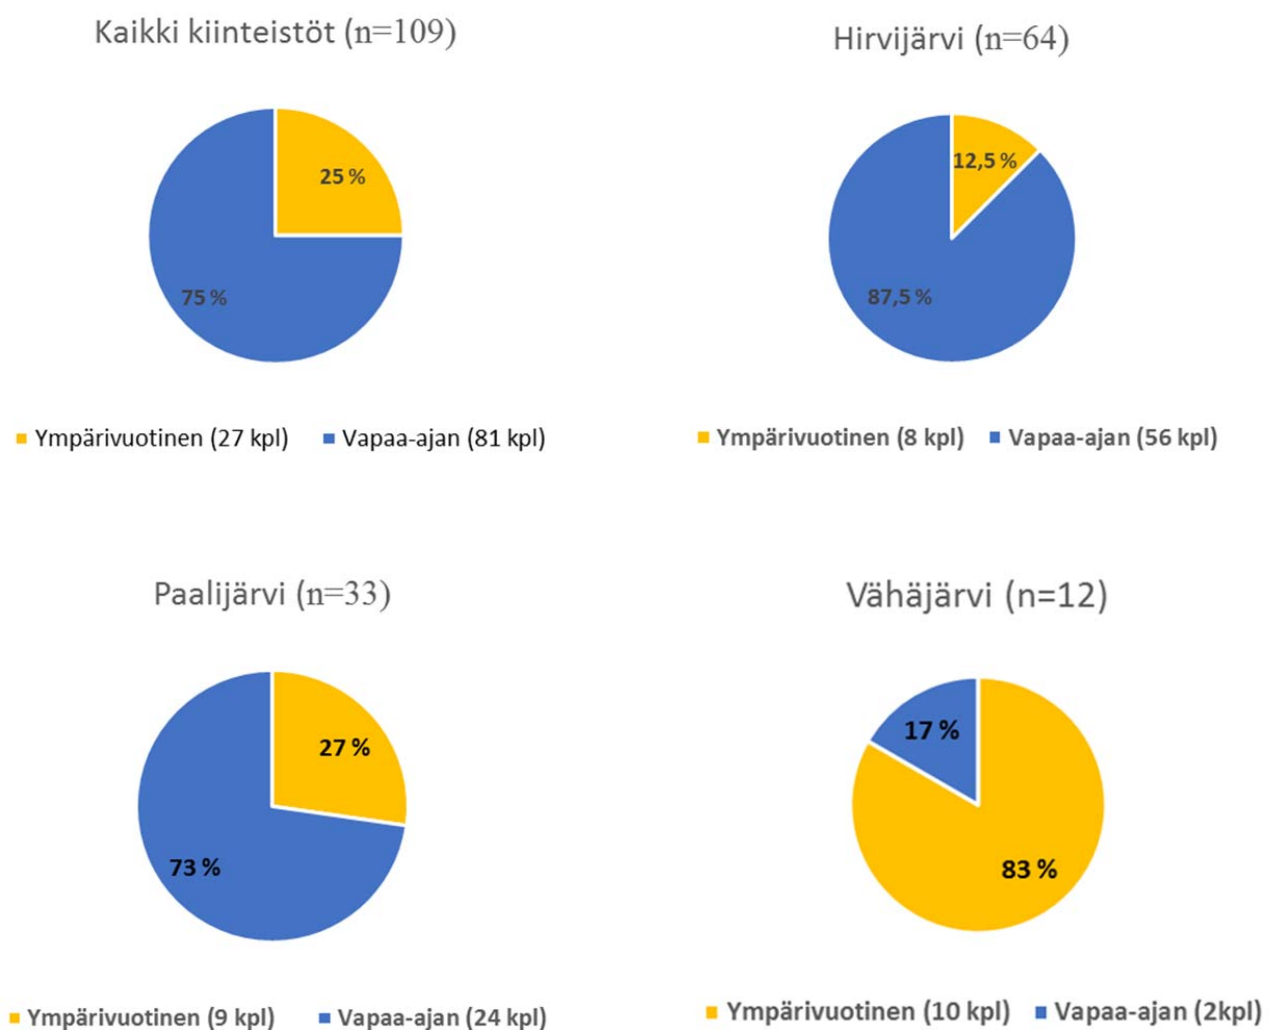
Kuva 1. Ympärivuotisten kiinteistöjen ja vapaa-ajan asuntojen suhde kaikissa Riihimäen neuvontakiinteistöissä ja alueittain.

Paalijärvi ja Vähäjärvi kuuluvat Paalijärven valuma-alueeseen, joka on kooltaan 16,5 km². Sekä Paalijärvi että Vähäjärvi ovat pieniä, reheviä ja runsashumuksisia järviä. Keskisyvyys on molemmissa vain noin 2 metriä. Paalijärven suojeluyhdistys etsii aktiivisesti hoitokeinoja järven vedenlaadun parantamiseksi. Tässä raportissa Paalijärven ja Vähäjärven alueiden neuvontakäyntien tuloksia tarkastellaan erikseen, sillä alueet olivat mm. kiinteistö- ja jätevesijärjestelmätyypeiltään erilaisia. Paalijärven alueella sijaitsi 33 kiinteistöä (33 %) ja Vähäjärven läheisyydessä 12 kiinteistöä (11 %). Paalijärven alueella kaikki neuvontakohteet sijaitsivat ranta-alueella ja 73 % kiinteistöistä oli vapaa-ajan käytössä (kuva 1.). Verrattuna

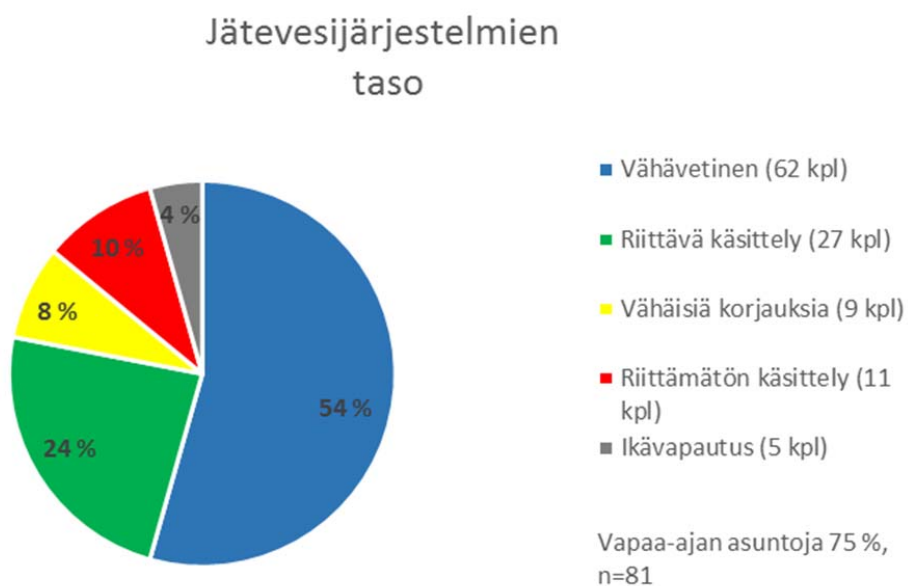
Kuva 2. Jätevesijärjestelmien taso kaikissa Riihimäen neuvontakiinteistöissä (n= 109) suhteessa uuteen jätevesilainsäädäntöön ja kunnan määräyksiin.

Jätevesijärjestelmät luokiteltiin viiteen eri luokkaan: riittävä käsittely, vähäisiä korjauksia vaativa, riittämätön käsittely, vähäisten vesimäärien kiinteistöt ja ikävapautuksen piiriin kuuluvat ympärivuotisesti asutut kiinteistöt. Ikävapautuksen piiriin kuuluneet asukkaat saivat myös arvion jätevesijärjestelmiensä tilasta. Suurin osa, 59 kpl (54 %), Riihimäen kohdekiinteistöistä arvioitiin vähävetiseksi (kuva 2) eli jätevedet on mahdollista johtaa sellaisenaan maahan (kiinteistöt kantoveden varassa). Noin neljäsosa (26 kpl) arvioiduista jätevesijärjestelmistä täytti uuden lainsäädännön vaatimukset ja 8 % kiinteistöistä arvioitiin pääsevän asetuksen vaatimuksiin pienillä korjauksilla. Näin ollen 10 % (11 kpl) alueen kiinteistöistä ei täytä uuden lainsäädännön vaatimuksia. Kohteista 5 (4 %) kuului ikävapautuksen piiriin.

Vapaa-ajan kiinteistöjä oli 75 % kaikista arvioituista kiinteistöistä. Vapaa-ajan kiinteistöistä 70 % arvioitiin jätevesimääriltään vähäisiksi (=sininen arvio), jolloin jätevedet voidaan johtaa hallitusti käsittelemättä maaperään, muttei suoraan vesistöihin. Tällaisilla kiinteistöillä oli joko kantovesi kaivosta/järvestä tai korkeintaan ns. kesävesiputket, muttei lämminvesivaraajia, suihkua tai muuta kehittyneempää vesitekniikkaa, kuten WC:tä tai tiskikonetta. Vapaa-ajan asunnoista 30 % oli siis korkeasti varusteltuja. Kiinteistöt, joilla veden käyttö oli vähäistä, olivat ikäjakaumaltaan hyvin vaihtelevia, sillä arvioituissa kiinteistöissä oli tasaisesti sekä vanhoja että vastikään rakennettuja kiinteistöjä, joiden varustelutaso oli haluttu pitää vähäisenä.

Kaikista jätevesijärjestelmistä 24 %:a arvioitiin täyttävän uuden lainsäädännön ja kunnan vaatimukset. Riittävän käsittelyn määritelmän täyttävät kiinteistöt (= vihreä arvio) olivat usein uusia ja ne perustuivat joko erillisviemärintiin tai kaikkien vesien johtamiseen umpisäiliöön. Kolme pienpuhdistamo ja kaksi kaikkien vesien maasuodattamo saivat vihreän arvion. Arviointia eivät alentaneet pienet puutteet, jotka eivät vähentäneet järjestelmän puhdistustehoa. Tällaisia puutteita olivat esimerkiksi täyttymisenhälyttimen puuttuminen umpisäiliöstä, pienet vauriot umpi- tai saostussäiliön kansissa tai ilmastusrakenteiden hatuissa, dokumentoinnin puuttuminen (selvitys, huolto- ja käyttö-ohjeet, käyttöpäiväkirja) tai pienet puutteet käytössä (pesuvesien saostussäiliöiden liian harva tyhjennys).

Kiinteistöistä 8 % arvioitiin täyttävän vaatimukset pienten korjausten jälkeen (= keltainen arvio). Keltaisen arvion saaneiden järjestelmien ei katsottu vaativan toimenpidelupaa, mutta puutteet olivat sellaisia, jotka vaikuttavat järjestelmän toimivuuteen siten, ettei vaadittaviin puhdistustuloksiin voida päästä. Keltaisen arvion saivat esimerkiksi järjestelmät, joiden saostussäiliöistä puuttuivat T-haarat tai ne olivat rikki, imeytyskentissä oli ongelmia imeytymisessä, umpi- tai saostussäiliöiden kunto oli huono (myös kannet) tai purkupaikka tukkeutunut/huonokuntoinen.

Jätevesien käsittely oli riittämätöntä (=punainen arvio) 10 % kiinteistöistä. Näiden järjestelmien saaminen lainsäädännön vaatimalle tasolla vaatii toimenpidelupaa. Yleisin esimerkki punaisen

Ikävapautuksen piiriin (=harmaa arvio) kuului 4 % kiinteistöistä (5 kpl). Ikävapautuksen saaneista kolme jätevesijärjestelmää täytti lainsäädännön vaatimukset ja kahdella havaittiin pieniä puutteita. Kolmella kiinteistöistä oli kaikkien vesien umpisäiliö ja kahdella umpisäiliö käymälävesille ja imeyttämö pesuvesille. Puutteet johtuivat lähinnä säiliöiden huonosta kunnosta, imeytysrakenteiden puutteista tai tyhjennysten pitkästä välistä.

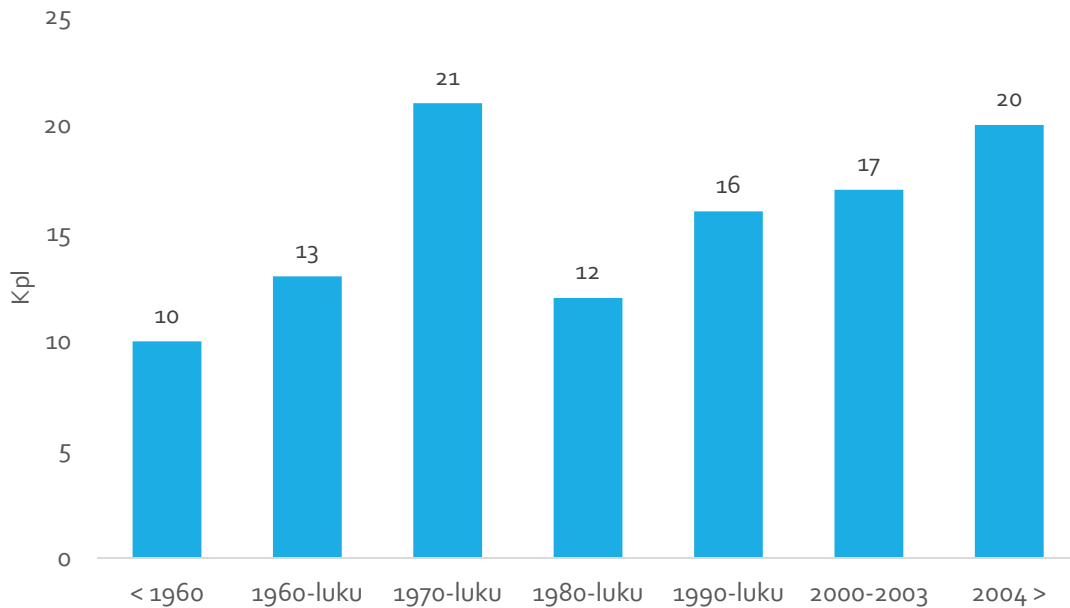
Kuva 6. Jätevesijärjestelmien ikäjakauma.

1970-luvulla tai sitä ennen rakennettuja jätevesijärjestelmiä oli 44 kappaletta eli 40 % kaikista arvioituista järjestelmistä (kuva 6). Kahden järjestelmän valmistumisvuotta ei pystytty arvioimaan. Vanhojen jätevesijärjestelmien määrää nostanee se seikka, että vapaa-ajan asuntoja oli runsaasti ja näistä suuri osa, etenkin Hirvijärvellä, oli vähävetisiä, jolloin painetta jätevesijärjestelmien uusimiselle ei juurikaan ole tullut. 2000-luvulla rakennettuja järjestelmiä oli 38 (35 %), joista 10 (26 %) oli ympärivuotisia kiinteistöjä ja kaksi kuului ikävapautuksen piiriin. Uudet kiinteistöt olivat lähes poikkeuksetta jätevesijärjestelmiltään riittäviä.

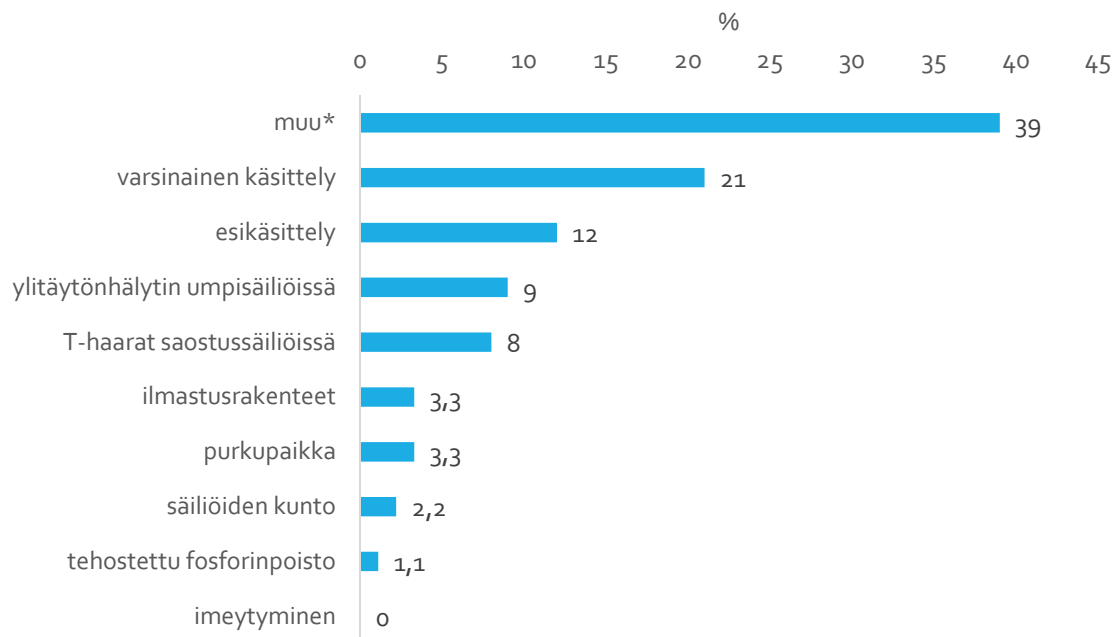
Kuva 8. Jätevesien käsittelyssä havaittujen puutteiden osuudet arvioiduista kiinteistöistä.

Eniten jätevesijärjestelmien puutteita oli kohdassa 'muu', joka Riihimäen alueella koski kuivakäymäläjätteiden kompostoinnin suuria puutteita eli lähinnä käymäläjätteiden avotunkioita ranta-alueilla tai jätteiden maahankaivamista ilman kompostointia. Kaikista kirjatuista puutteista lähes 40 % tuli riittämättömän kompostoinnin takia (kuva 8, liite 5).

Toiseksi eniten puutteita oli jätevesien varsinaisessa käsittelyssä (21 %). Varsinainen käsittely joko puuttui (pelkät saostussäiliöt) tai se oli vääranntyyppinen (esim. korkeasti varustelluilla kesämökeillä pelkkä imeytyskaivo). Esikäsittelyn suhteen puutteita oli 12 % kohdekiinteistöistä. Esikäsittelyn puutteet koskivat lähinnä saostussäiliöiden liian vähäistä määrää. Ylitäytönhälytyn puuttui varsin monesta umpisäiliöstä ja se merkittiinkin puutteeksi 9 % käynneistä. Myös saostussäiliöiden T-haarat puuttuivat tai olivat vioittuneet verrattain usein (8 %). Ilmastusrakenteissa oli huomauttamista 3,3 % kiinteistöistä, koskien lähinnä ilmastusputkien hattujen puuttumista tai putkien vioittumista. Myös purkupaikka oli huonossa kunnossa (vesi seisoi, hajuhaittoja, lietettä jne) tai väärä (suoraan vesistöön) reilulla kolmella prosentilla. Huomautettavaa löytyi myös säiliöiden kunnan (2,2 %) ja tehostetun fosforinpoiston (1,1 %) suhteen. Jätevesien käsittelyssä havaittujen puutteiden määritelmiä ja selityksiä on käyty tarkemmin läpi liitteessä 5.
